| GRAĐEVINA: | ŽUPNA CRKVA UZNESENJA BLAŽENE DJEVICE<br>MARIJE U BEDNJI |
| RAZINA<br>RAZRADE /<br>MAPA | <b>ELABORAT OCJENE STANJA GRAĐEVINSKE<br/>KONSTRUKCIJE<br/>MAPA K</b> |
| T.D. : | 040526-EL |
| DATUM: | 05/2026 |

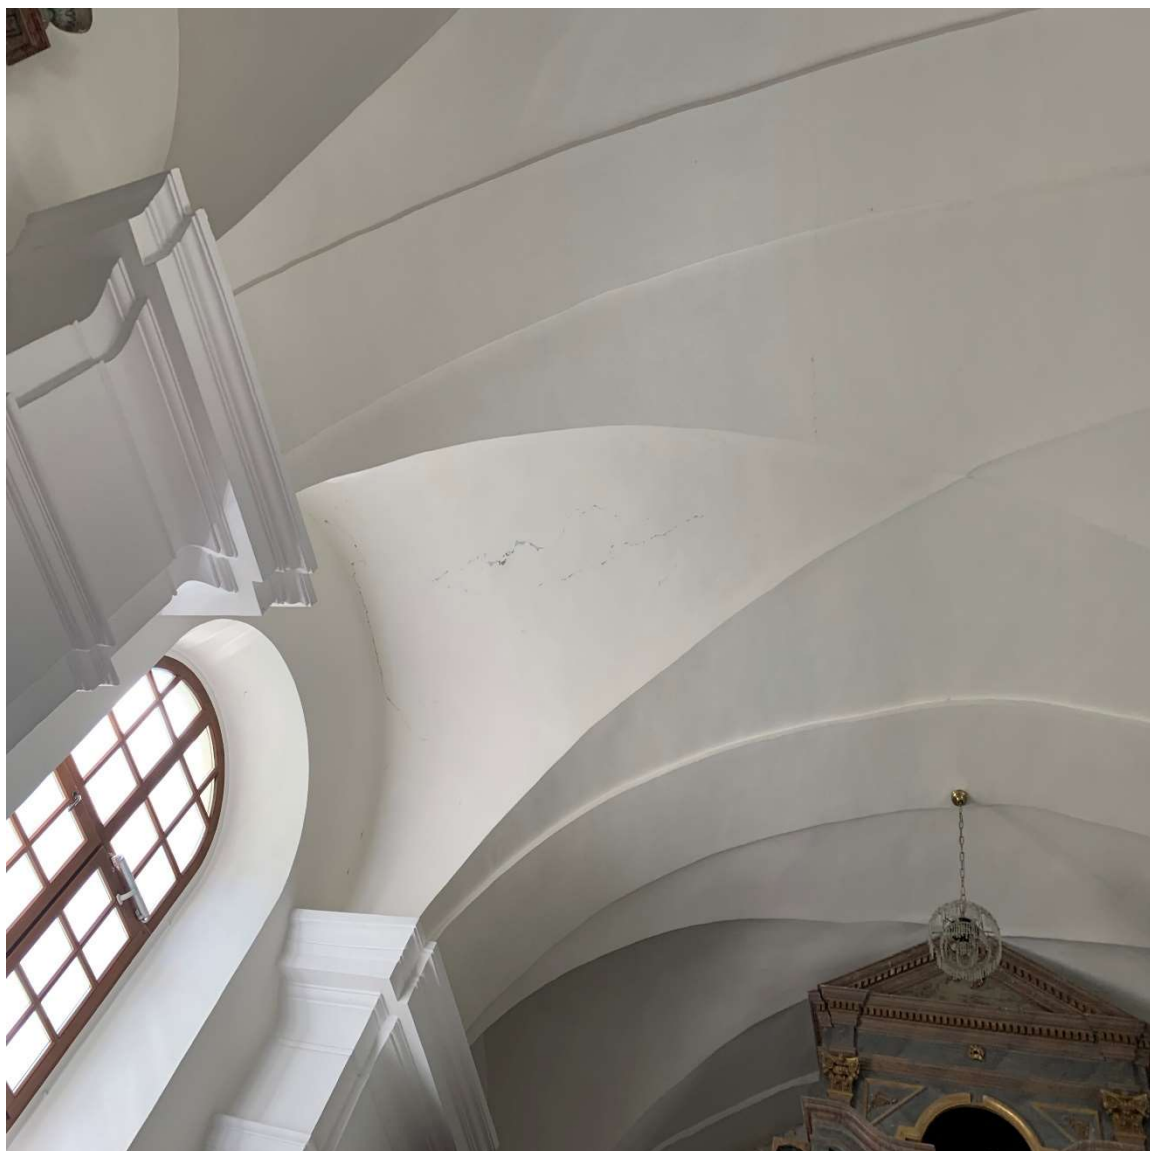
Fotografija 1.

- 1) **Pukotine u svodu glavnog broda** crkve su prisutne po cijeloj površini vidljive uglavnom s donjeg lica. Na ožbukanim površinama podgleda su prosječne širine max. do 2 mm. Kompletna gornja površina svoda je grubo zidana i ne pokazuje prisutnost pukotina. Tipične pukotine u susvodnicama i uz otvore prikazane su na fotografiji 1. Ove su se pukotine povećale u zadnjim potresima.

Slika prikazuje karakteristične pukotine u svodovima na mjestima prozora. Ove su pukotine malih širina i veza su na II i III sektor. Nastale su uslijed uzdužne tenzije u zidovima kao posljedica slijeganja djelomično razupiranja krovišta. Do zadnjih potresa nisu primijećene.

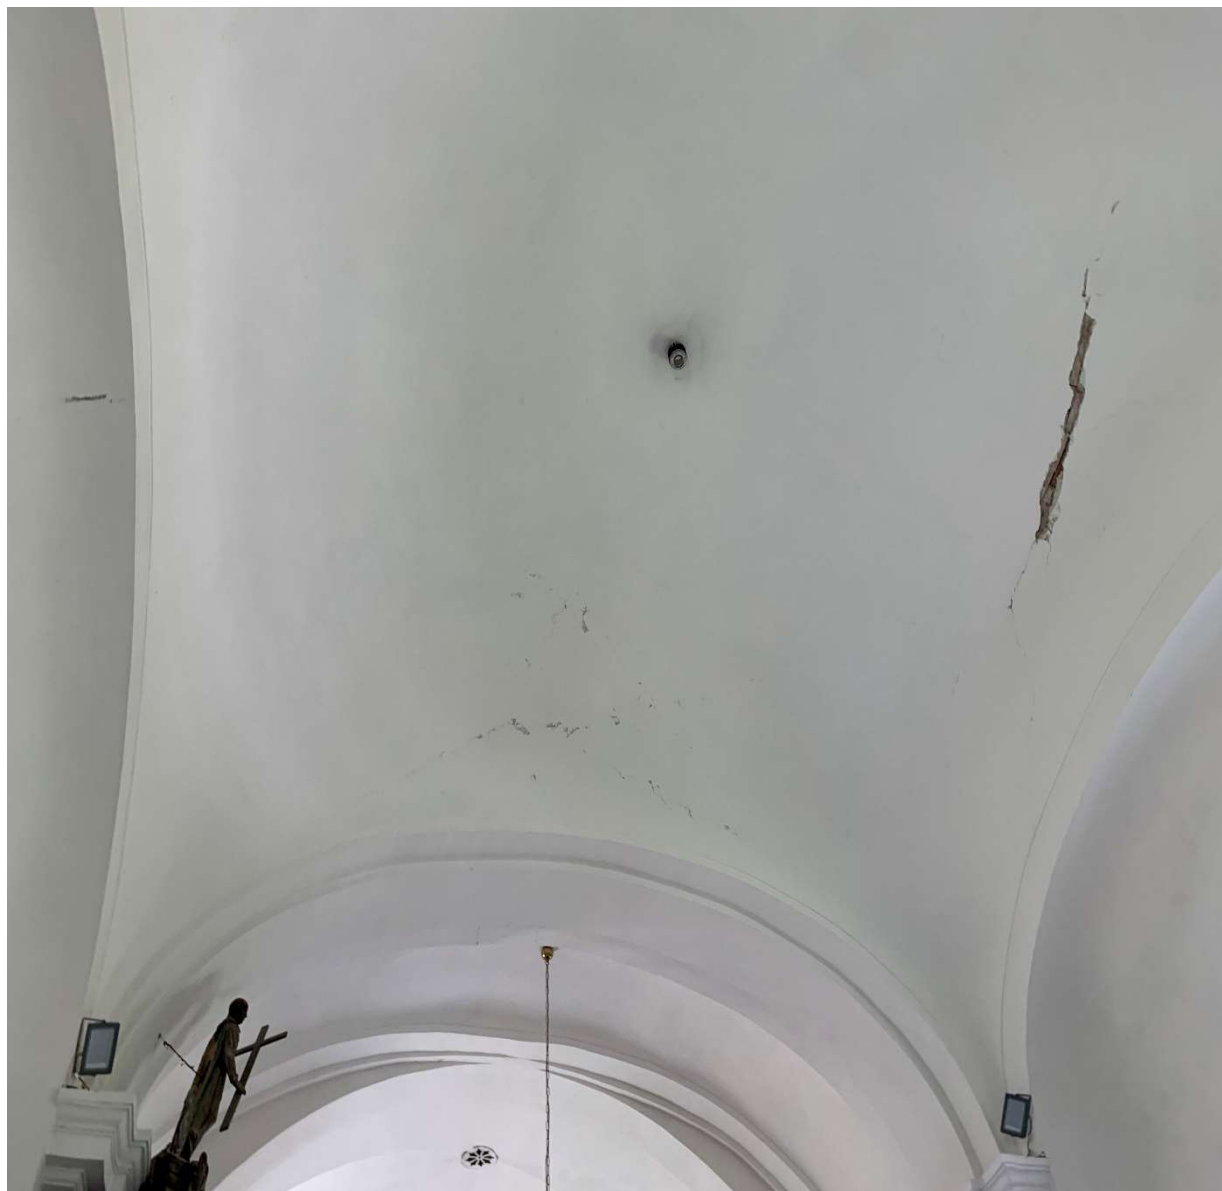
Fotografija 2.

Na fotografiji ( Fotografija 2) prikazan je pogled odozdo, znači na podgledu kupolastog svoda. Vidi se prisustvo vrlo široke meridijalne pukotine u stranu pomaka od razupiranja. Ova velika pukotina je došla do površine i vidljiva je, no ona je sasvim sigurno popraćen mnoštvom manjih u unutrašnjosti svoda. Oko i u nastavku ove pukotine razvilo se još dosta manjih pukotina koje se naziru a ukazuju na prisutnu tenziju . S gornje strane pukotine se ne vide.

Slika prikazuje veliku pukotinu u kupolastom svodu uz svetište. Pukotina ima radijalnu konturu u stranu pomaka od razupiranja. Na sredini poprečnog raspona na zamišljenom nastavku trajektorije radijalne pukotine naziru se i sitnije pukotine kao i kratka vertikalna pukotina na suprotnoj strani što znači da je zid koji odjeljuje ove dvije kupole zajedno sa većom (na ovoj slici) pritisknuo manju kupolu s druge strane zida u Koru Draškovića i nanio joj oštećenje.

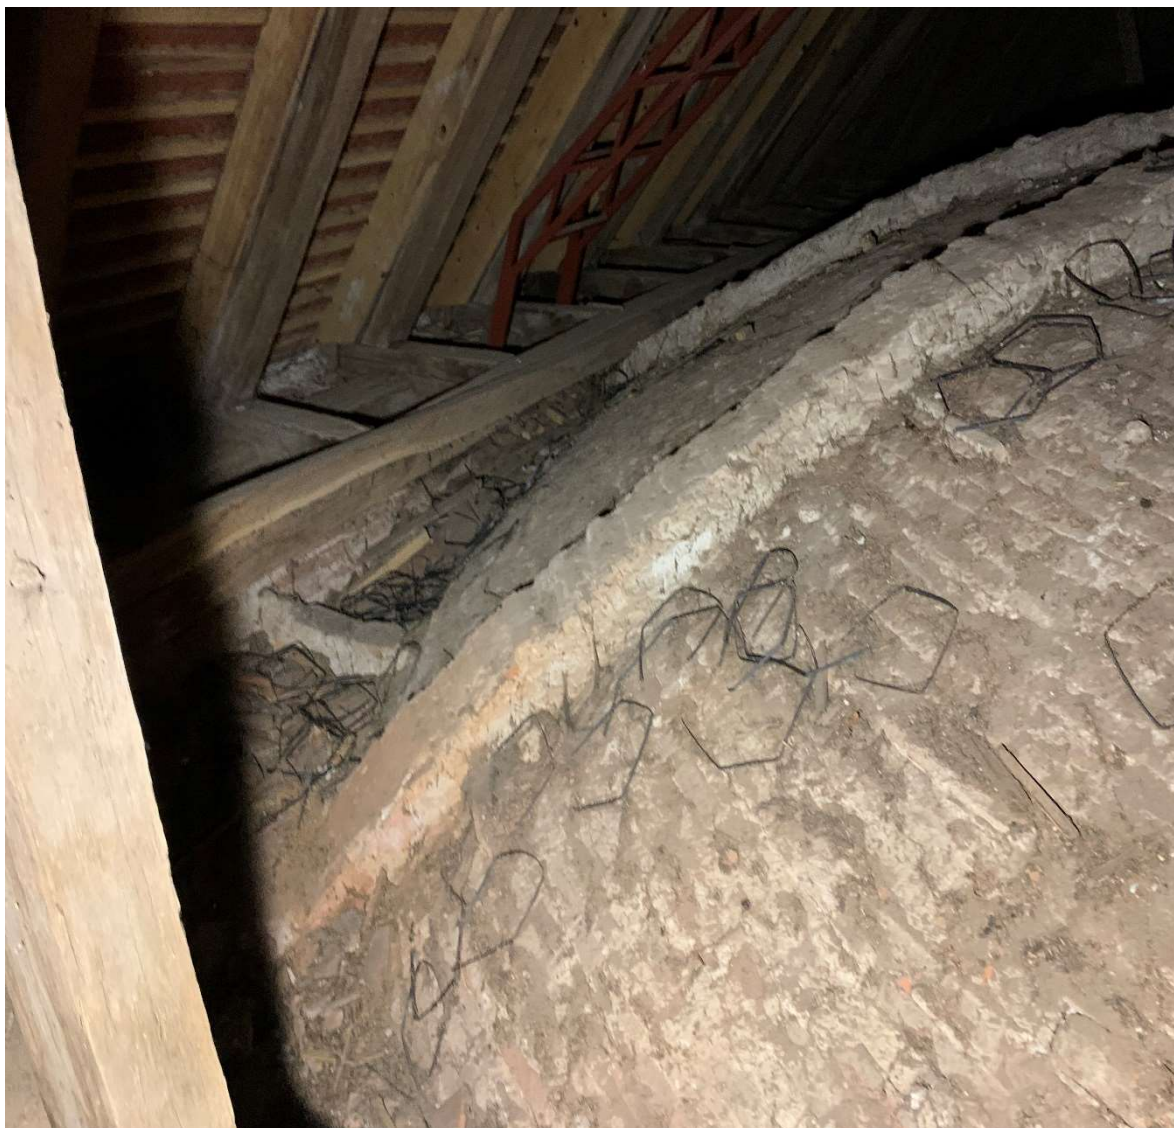
Fotografija 3.

Prikazuje kupolasti svod odozgo. Vidi se da je sama konstrukcija kupole uredno zidana i od dobrog materijala dok se velika donja pukotina odozgo ne vidi. Međutim vidi se uzrok popuštanja kupole na toj strani a to je izmak horizontalnog veza (sprega) u nivou nazidnice. Vide se dvije uzdužne grede jedna je savinuta cca 12 cm u sredini raspona i ima takvu plastičnu deformaciju. Druga greda je naslonjena do nje kao da je bila pripremana za ojačavanje ?

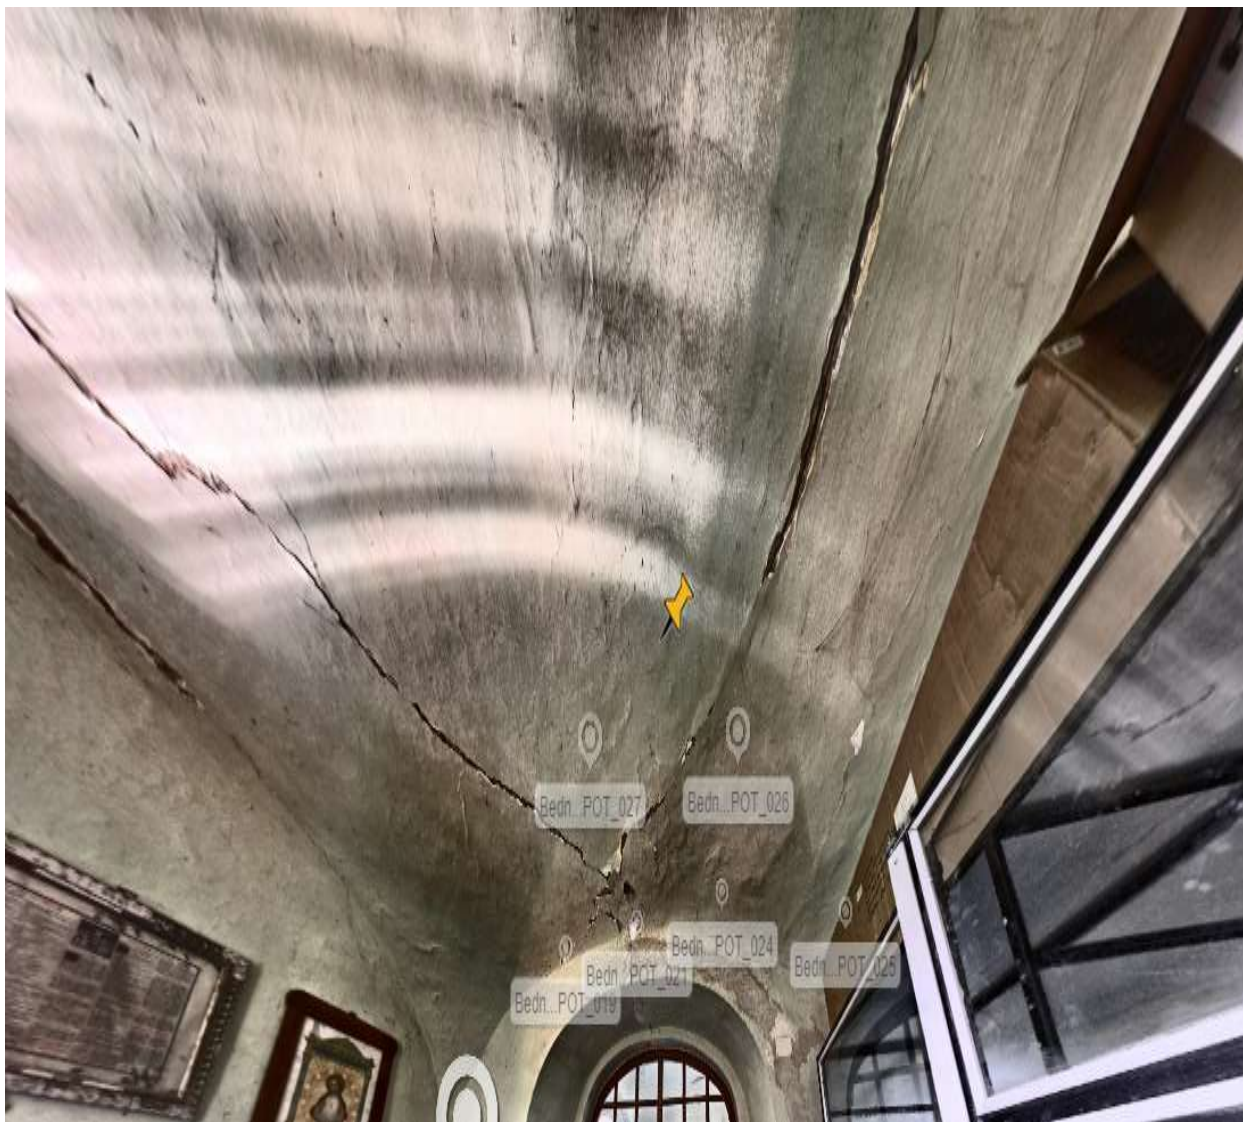
Fotografija 4.

- 3) **Veliko oštećenje kupolastog svoda nad Korom Draškovića** po perimetru u blizini kontinuiranog oslonca. Fotografije podgleda pokazuje da svod prijeti daljnjom deformacijom ili čak rušenjem . (Slike 3 i 4)

Prikazuje manji, kupolasti svod u prostoriji „Kor Draškovića“ odozdo. Slika sa geodetskog snimka je izobličena ali se vidi širina pukotine i razmjere njenog rasprostiranja. U pozadini je prozor koji gleda na veliki kupolasti luk opisan u prethodnoj stavci. Ne samo da je stradala kupola već se srednjim dijelovima nalijeganja od zidova. Inicijalni dio ovog oštećenja je predstavljala spomenuta konzervirana velika tenzija od razupornog djelovanja krovišta koja je prilikom potresa dobila veliko povećanje horizontalne sile i dovela gotovo do ovog prekomjernog oštećenja

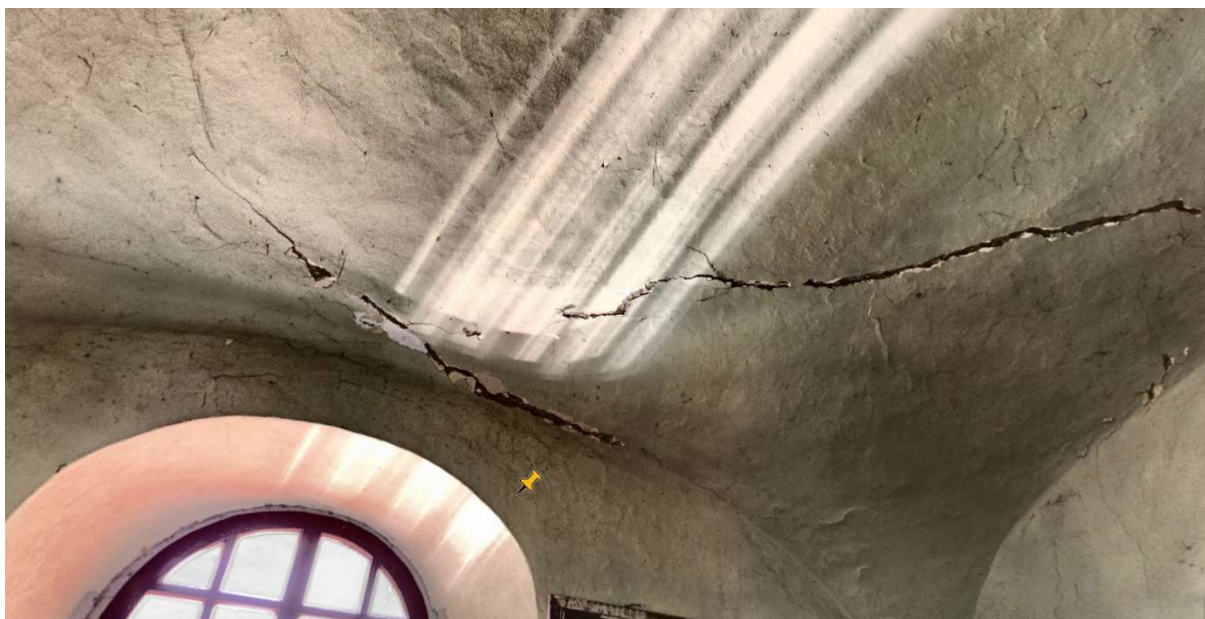
Fotografija 5.

Prikazuje drugu stranu istog svoda koja ima jednak stupanj oštećenja. I ovdje se neka kružna trajektorija pokušala nametnuti za slom ali je horizontalna sila od potresa bila znatna i ona je gurala kupolu kao cjelinu a strop je popuštao na mjestima gdje je najslabiji .

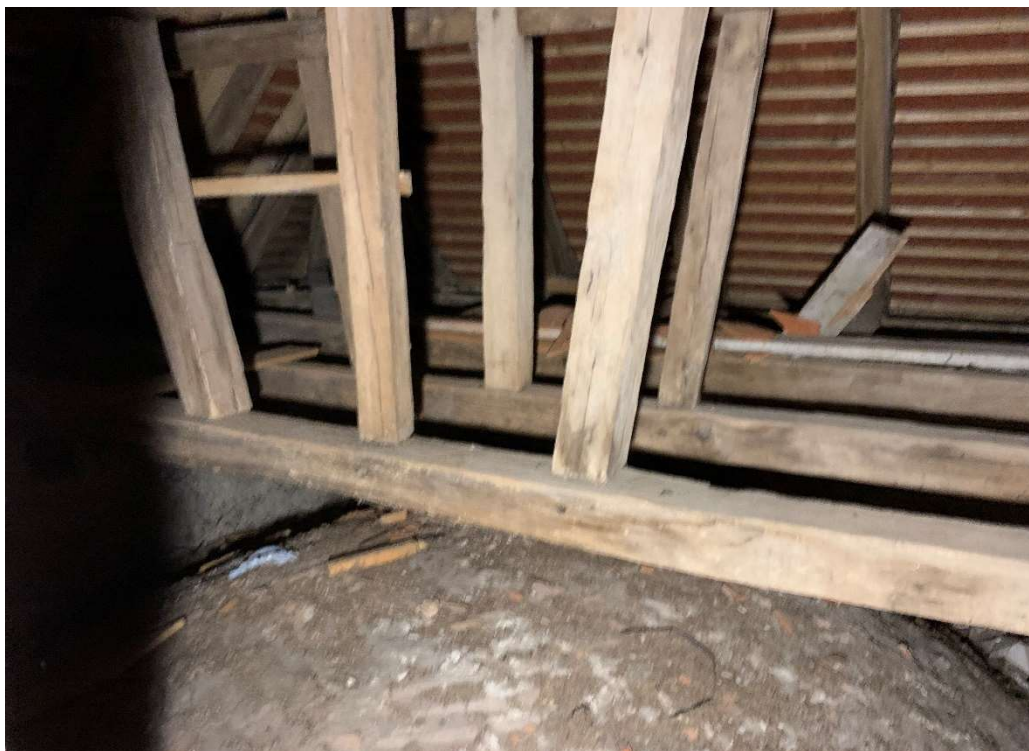
Fotografija 6.

Prikazuje gornju stranu istog svoda na kojoj se ne vide pukotine što znači da je kupola očuvala svoju geometriju a njen spoj sa konstrukcijom zidova je stradao. Tome svjedoče i pukotine prenesene na zidove Kora Draškovića.

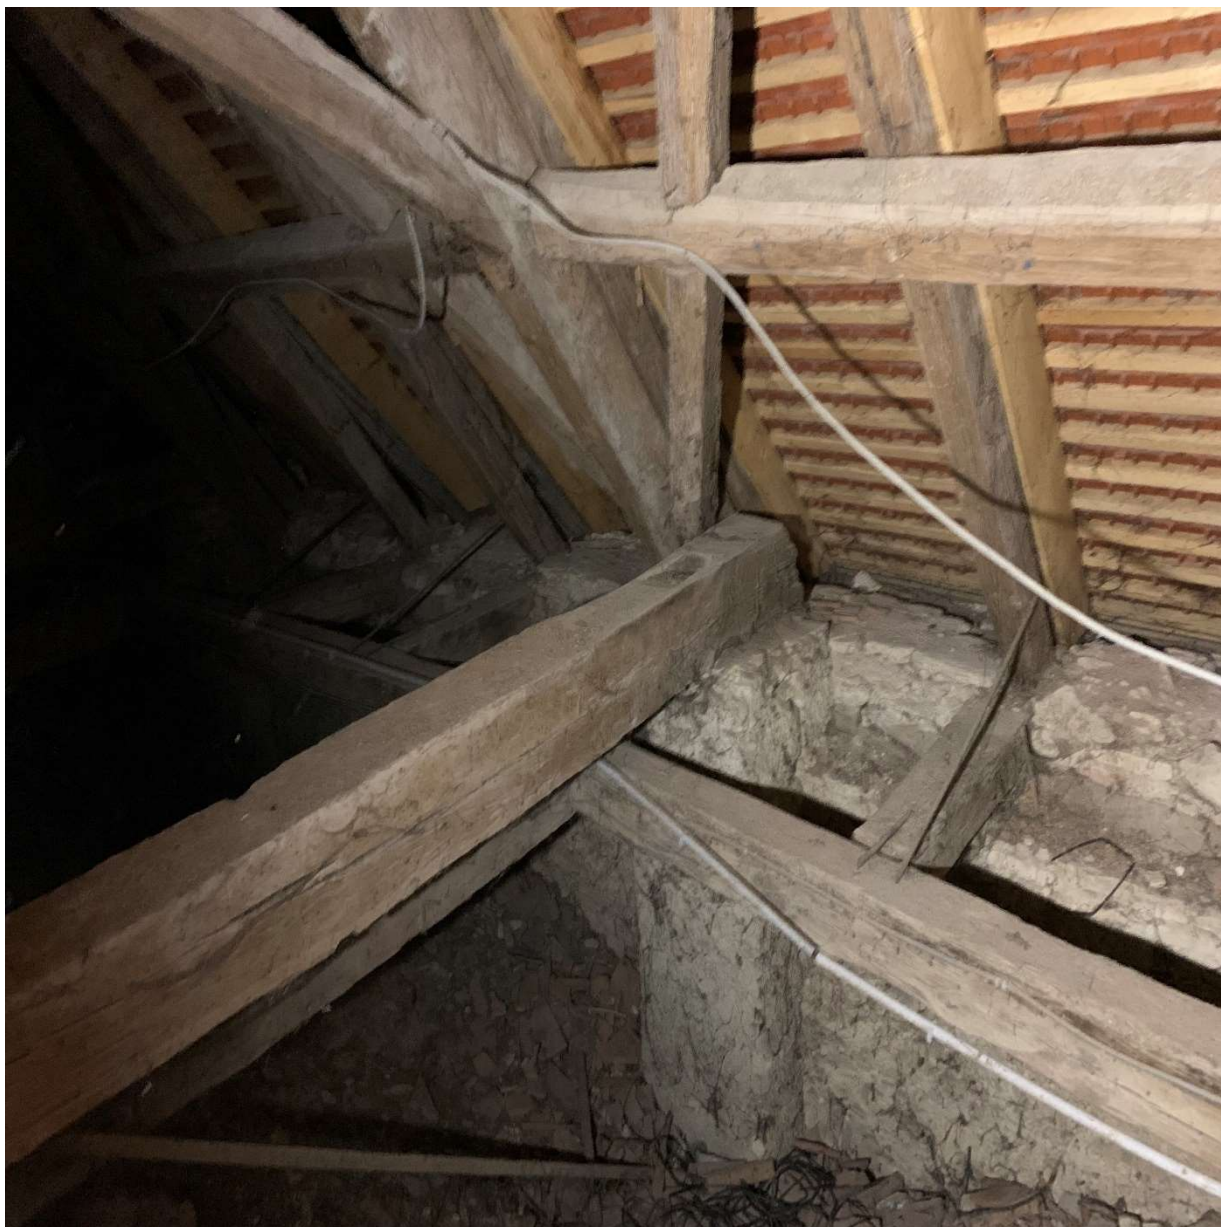
Fotografija 7.

Prikazuje oslonac zdrave oslonjene na zid drvene zatege koja je potpomognuta također zdravo kosom željeznom šipkom koso sidrenom u uzdužni zid na mjestu zadebljanja (stupa). Vidi se da je horizontalni spreg spregnut željeznim „klamfama“. Ovo je u sektoru I gdje na stropu, (donjem licu svoda) na početku broda uz toranj nema oštećenja.

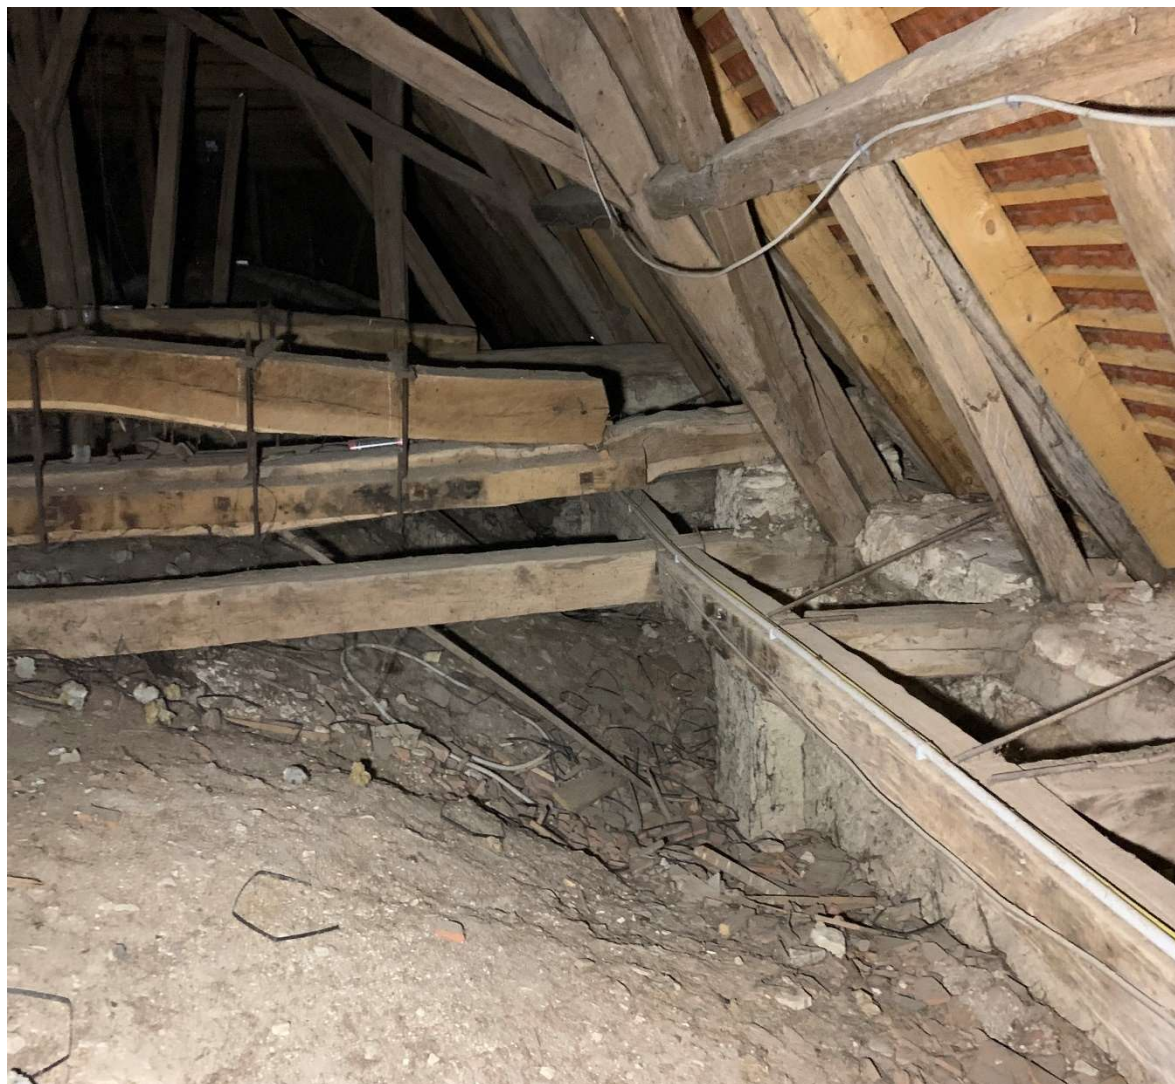
Fotografija 8.

Prikazuje oslonac saniranog-ojačanog poprečnog veza . Ovi su zahvati na sektorima I i II

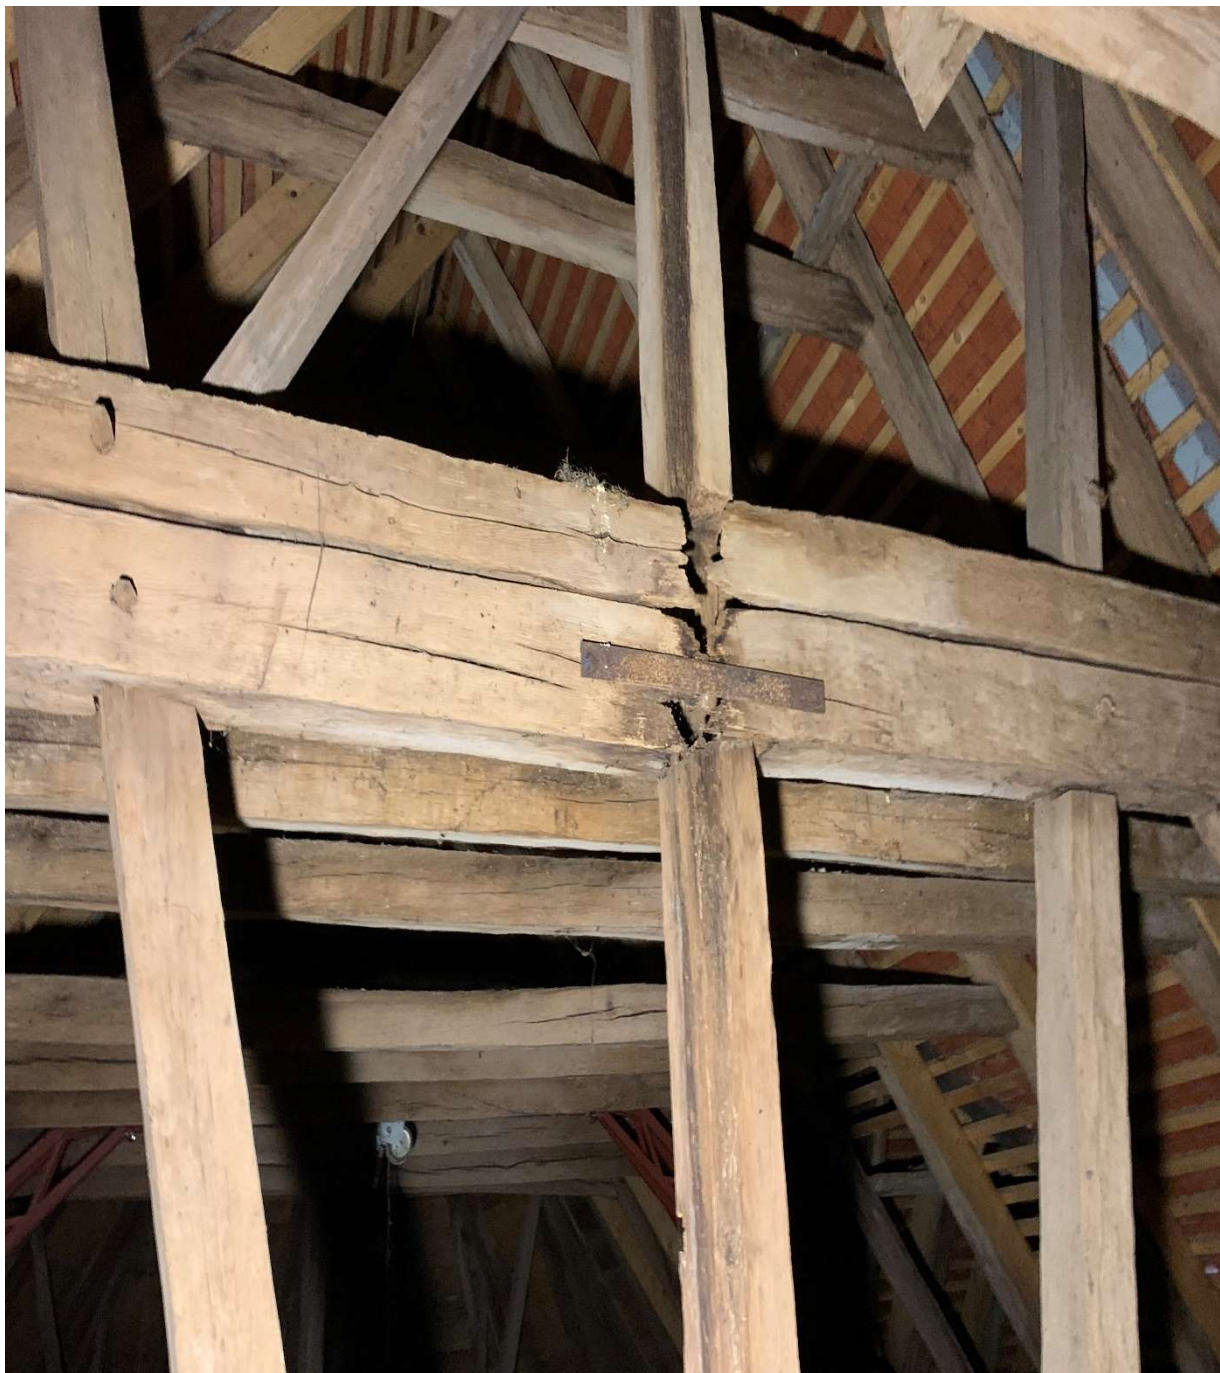
Fotografija 9.

U sektoru III sve je više oštećenja. Na slici vidimo dotrajali spoj grede koja je trebala kontinuirano povezati krajeve. Grede koje prelaze preko srednjeg stupa bez prekida su sprhle a popravljene su nonšalantno i jedva još služe funkciji. Posljedica toga je da na ovom mjestu krovšte ne preuzima sile kako treba već ih predaje na nošenje nekim drugim elementima koji za to nisu predviđeni što na kraju rezultira neželjenim efektima koji štete i dalje oštećuju konstrukciju krovišta a u konačnosti preko nje i zidove.

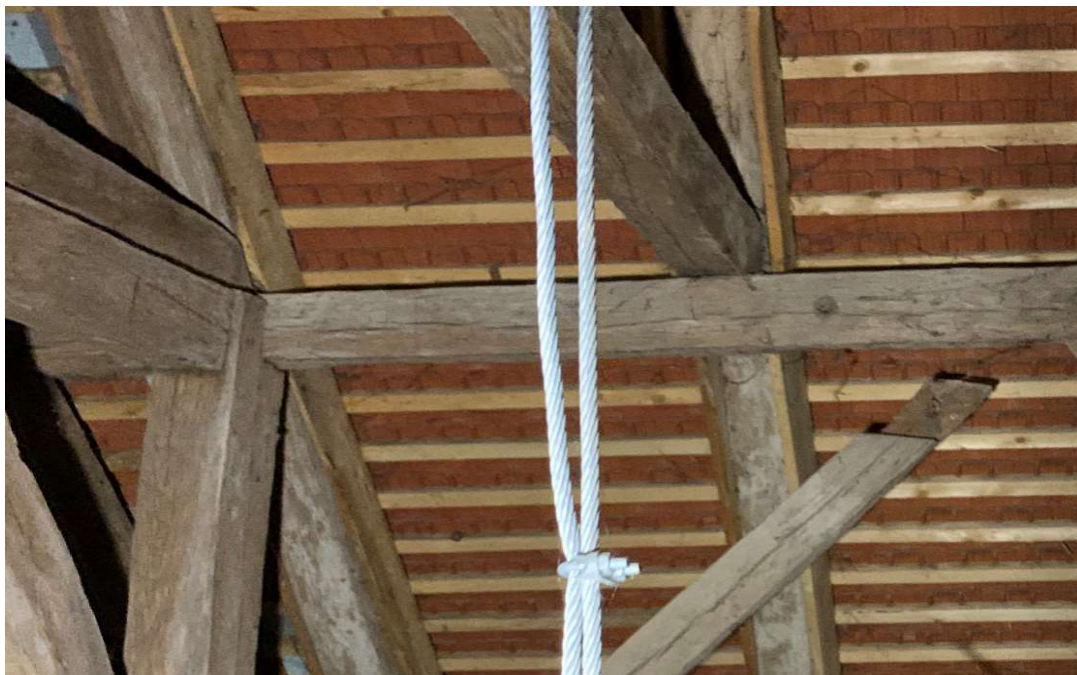
Fotografija 10.

Na ovom mjestu su se raspali dijelovi krovnog veza uz podrožnicu. Vidi se da su iskočili čepovi iz grede veza. To je također disfunkcija.

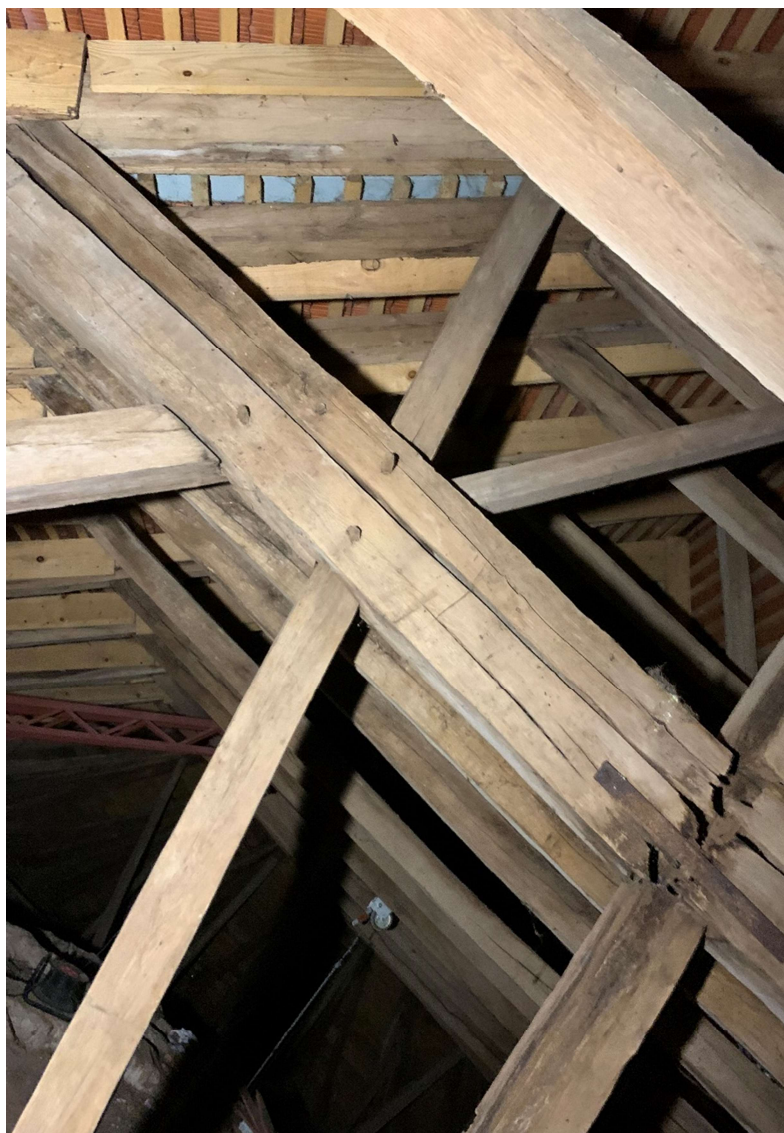
Fotografija 11

Još jedan primjer oštećenja uslijed dotrajalosti u sektoru III. Ovi detalji će postepeno odlaziti svi te će otvarati nova oštećenja na drugim spojevima.

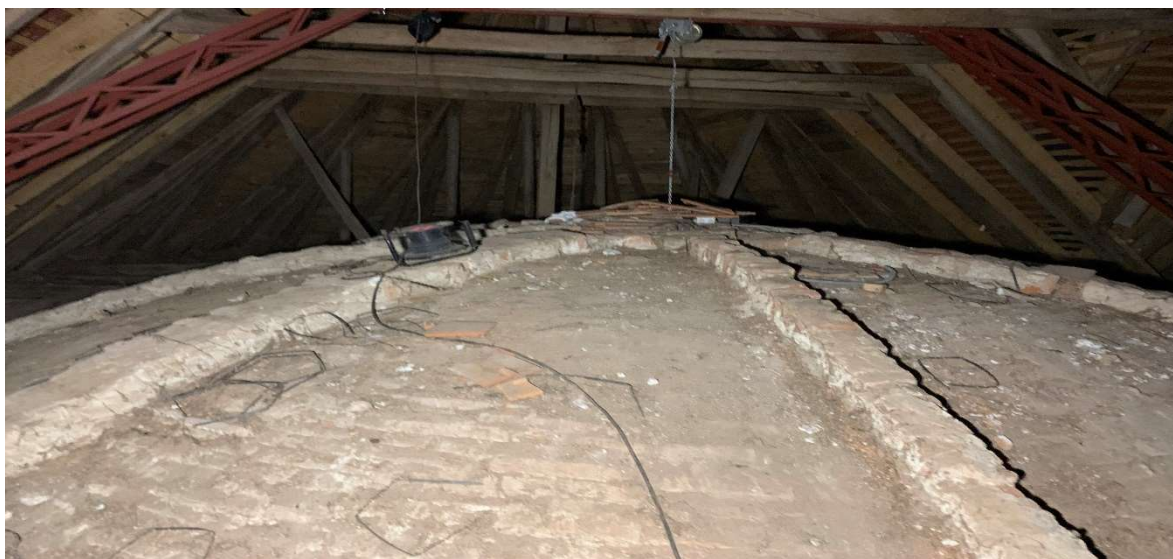
Fotografija 12.

Čelična rešetka za nošenje lustera treba zategu da se eliminira efekt razupiranja na zidove. Ovo je dodatni doprinos razupiranju baš na mjestu nastanka velike pukotine na kupolastom stropu

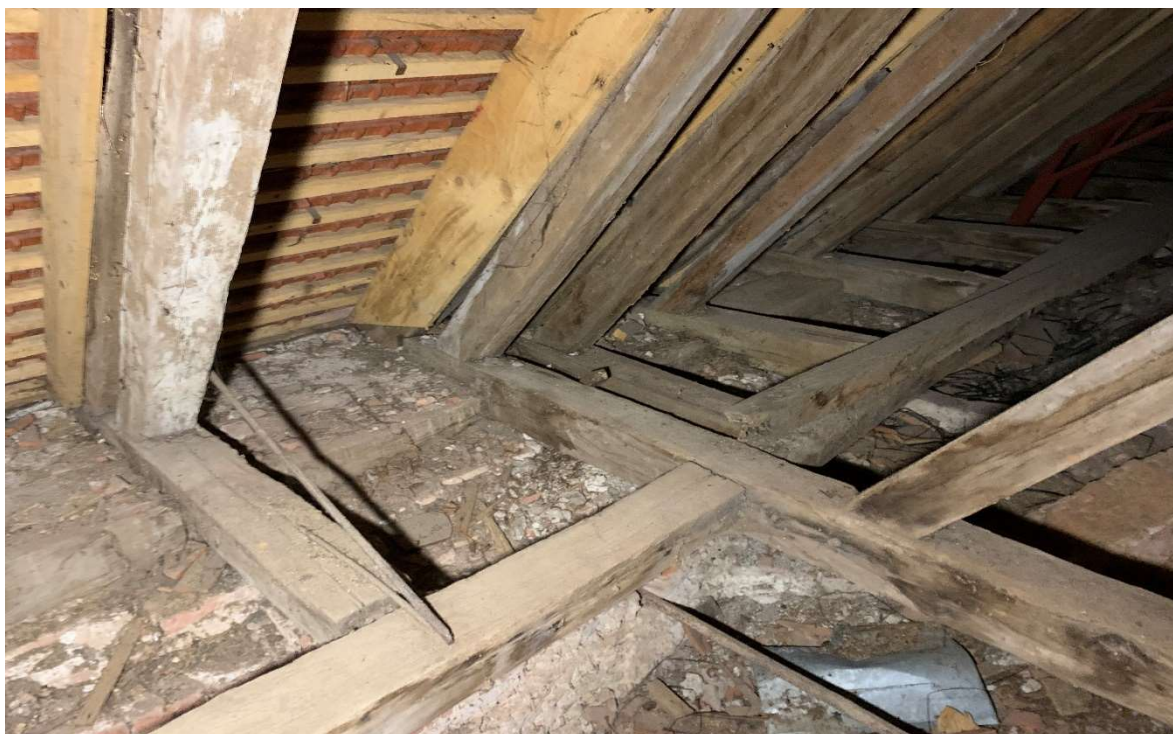
Fotografija 13.

Prikazuje razrušeni horizontalni spreg koji je trebao sprječavati razupiranje. Na ovom mjestu sve do kraja sektora IV nema više velikih poprečnih vezovima već se sve prenosi na rogove sa pajantama. Povećano razupiranje. Na slici 13 desno se videi greda naslonjena na gredu.

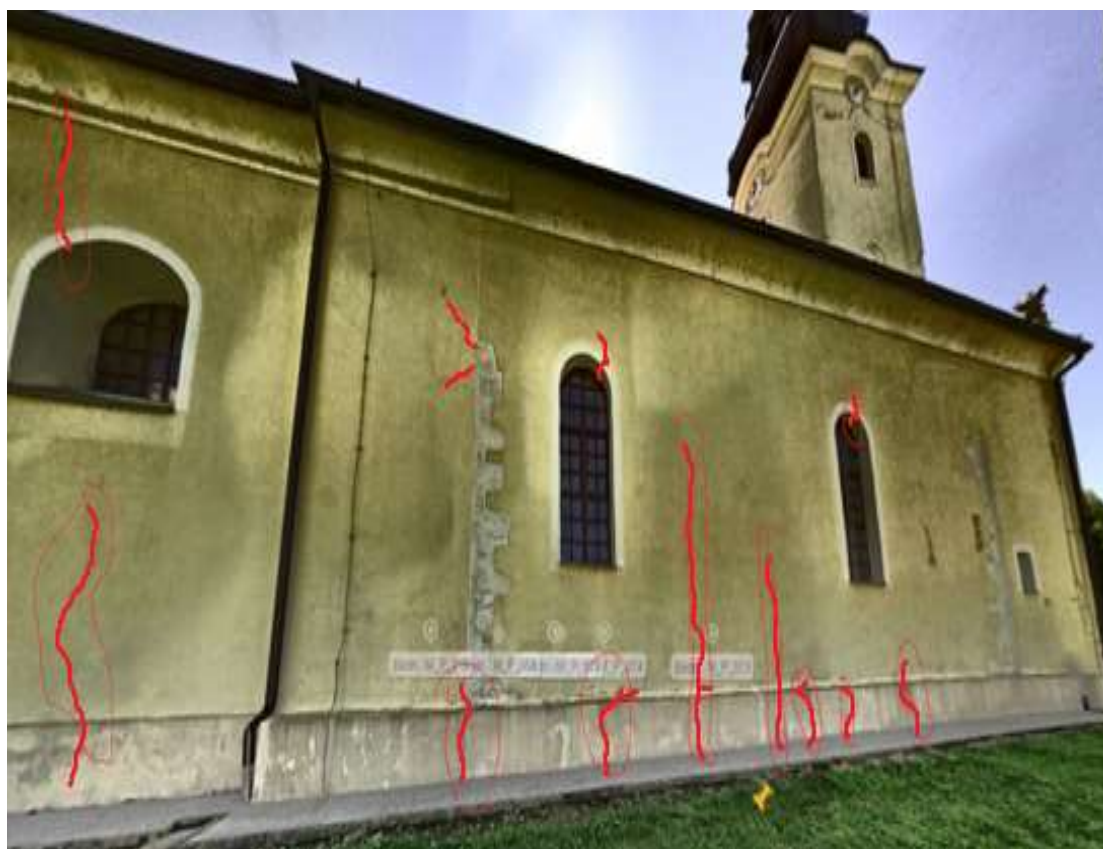
### Fotografije 14 i 15

Prikazuje pukotine uzduž sjeverne fasade, Primjećuje se da su sve vertikalne i da su najgušće u okolini dvaju prvih prozora uz toranj. Sve ukazuje na veće slijeganje tornja od broda koji je s njime povezan. Ove pukotine nisu široke ali su dugačke –penju se visoko

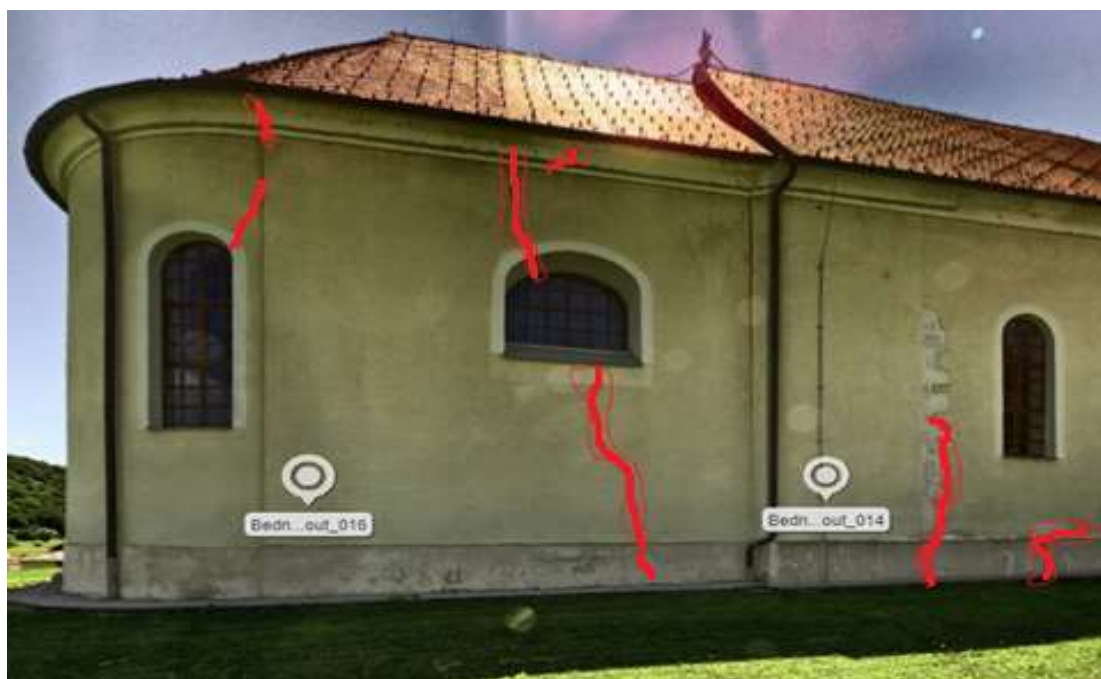
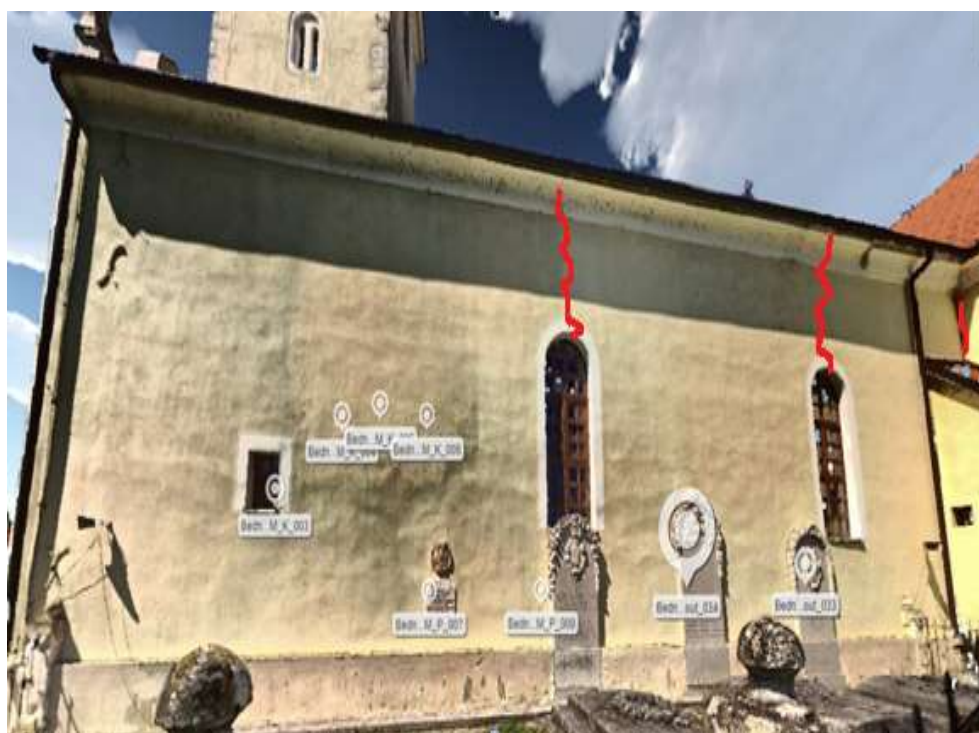
**Fotografija 16** Južna fasada ima manje pukotina od sjeverne

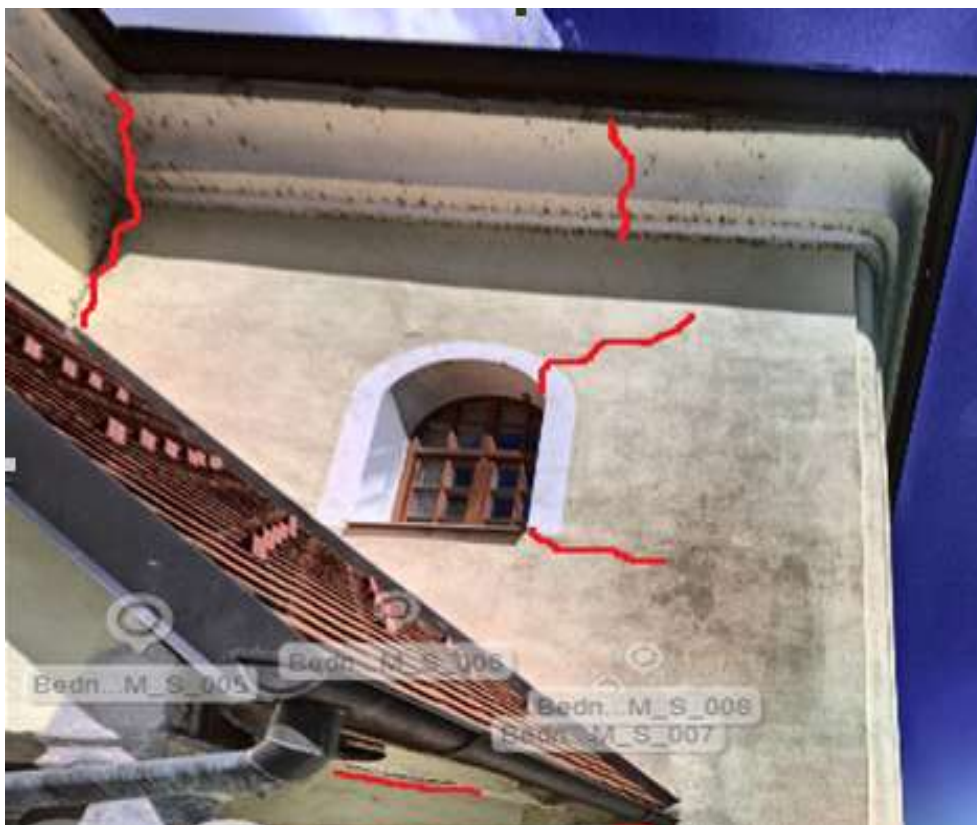
**Fotografija 17** Zapadna fasada Kora Draškovića

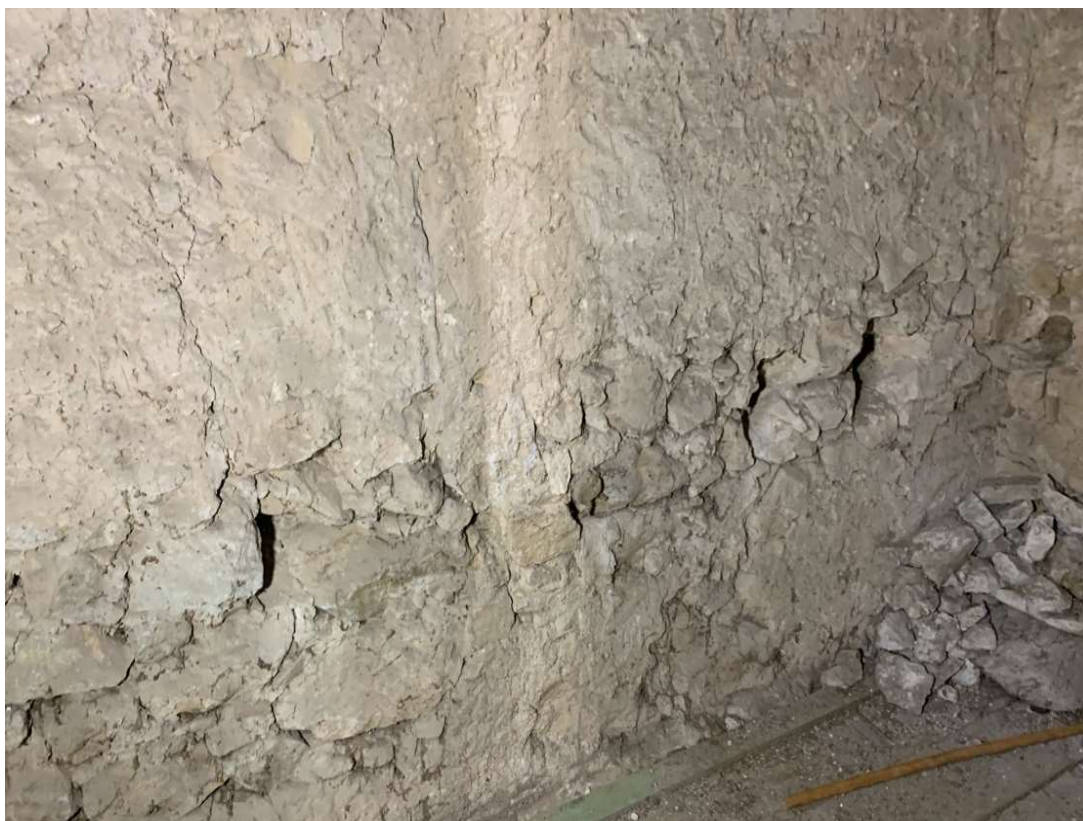
**Fotografija 19** Fragment oštećenog zida kakvih ima na dosta mjesta

Pretpostavlja se da je došlo do većeg slijeganja težeg tornja od lakšeg broda crkve (po jedinici dužine) a kako su međusobno konstrukcijski spojeni toranj za sobom povlači brod crkve i savija ga jer mu isti sprječava slijeganje i rotaciju. To je i uzrok uzdužne tenzije koja izaziva poprečne pukotine.
