| Građevina: | <b>CRKVA SV. BENEDIKTA U HRASTOVLJANU</b> | |
| Naziv elaborata: | <b>ELABORAT OCJENE POSTOJEĆEG STANJA<br/>GRAĐEVINSKE KONSTRUKCIJE</b> | |
| Oznaka elaborata: | 2023-966-E | |
| Mjesto i datum: | Zagreb, ožujak 2023. | |

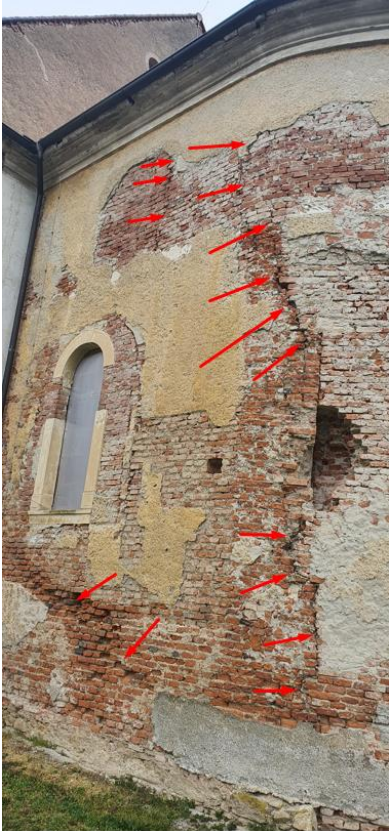
| <p><b>2 – ZNATNO OŠTEĆENJE</b></p> | <p>POZ 1</p> <p>Vertikalna pukotina po cijeloj visini građevine, degradacija cigle i morta, otpadanje velikih komada žbuke</p> | |

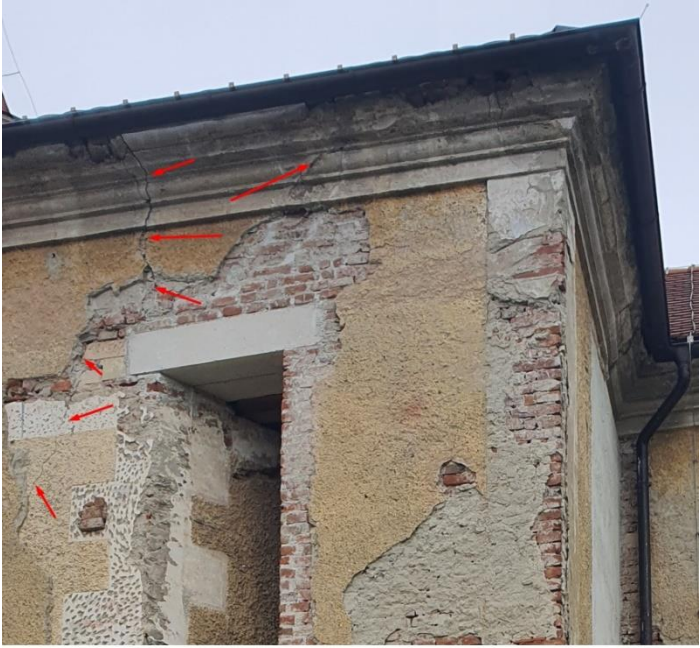
| <p><b>2 – UMJERENO OŠTEĆENJE</b></p> | <p>POZ 2</p> <p>Brojne pukotine iznad otvora, otpadanje velikih komada žbuke, degradacija cigle i morta</p> | |

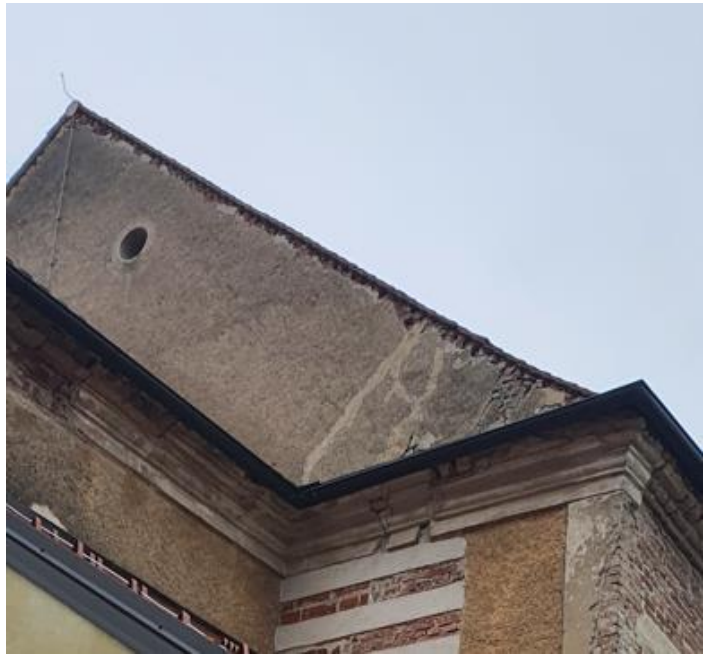
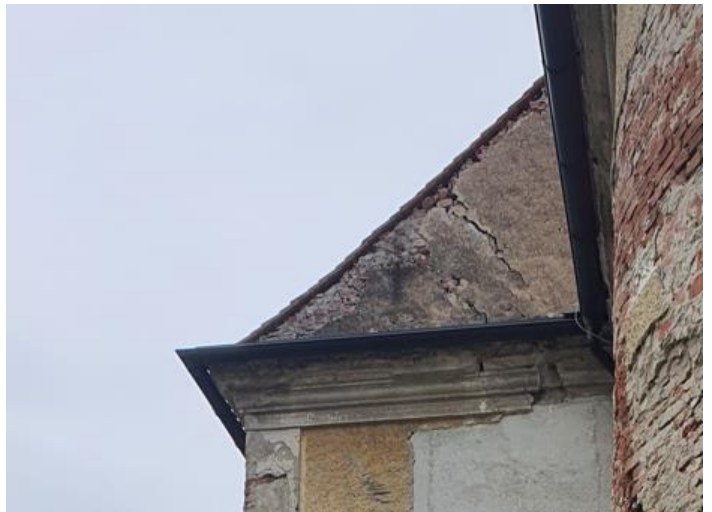
**POZ 3**

**2 – ZNATNO OŠTEĆENJE**

Brojne pukotine u svim  
smjerovima na  
zabatnom zidu,  
degradacija cigle i  
morta, otpadanje  
žbuke

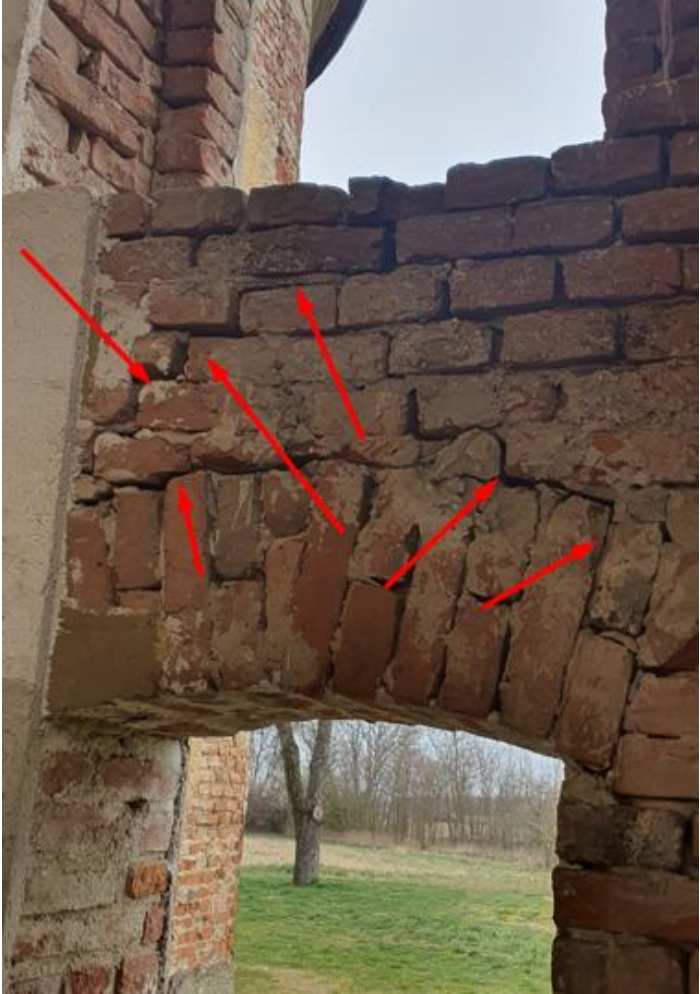
| <p><b>2 – ZNATNO OŠTEĆENJE</b></p> | <p>POZ 4</p> <p>Oštećenje dijela zida, degradacija cigle i morta</p> | |

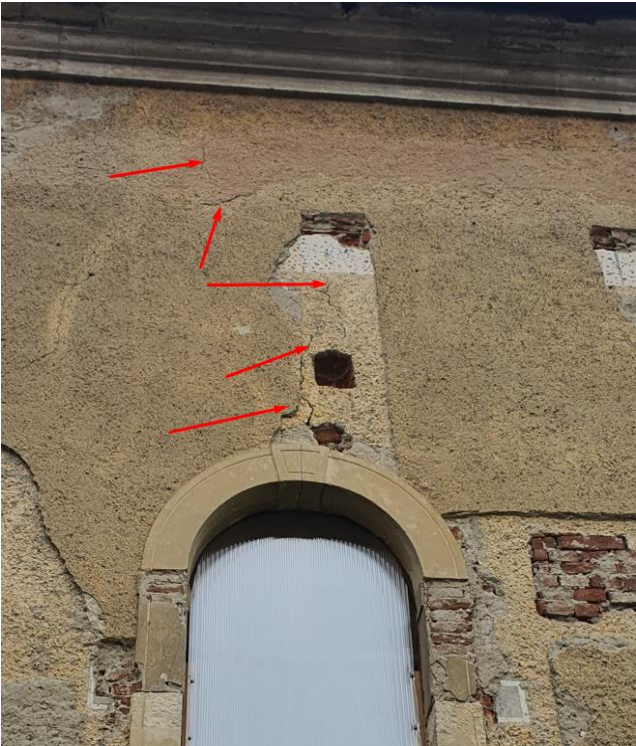
| <p><b>1 – BLAGO OŠTEĆENJE</b></p> | <p>POZ 5</p> <p>Brojne pukotine iznad otvora te na svodu, degradacija opeke i morta, otpadanje velikih komada žbuke</p> | |

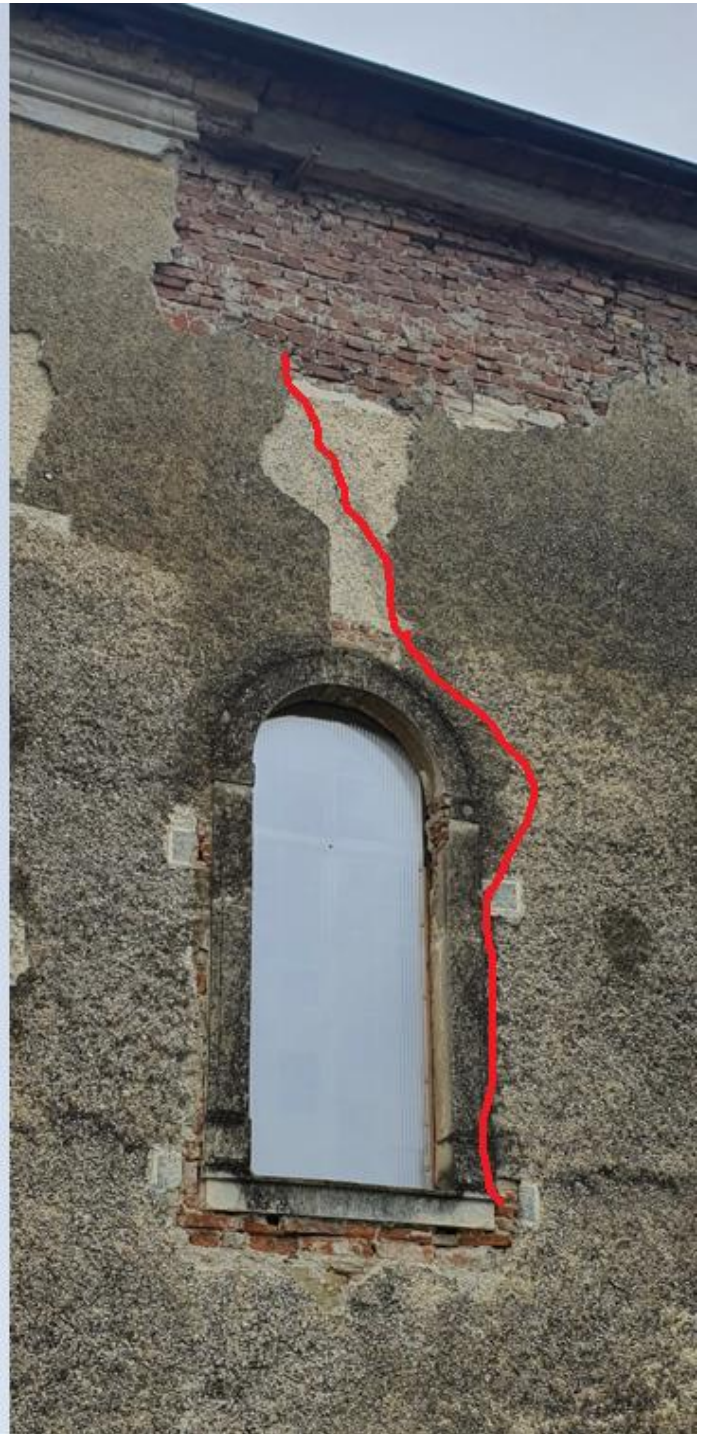
POZ 6

1 – BLAGO OŠTEĆENJE

Vetikalna pukotina na  
vanjskom zidu,  
otpadanje velikih  
komada žbuke,  
degradacija cigle i  
morta

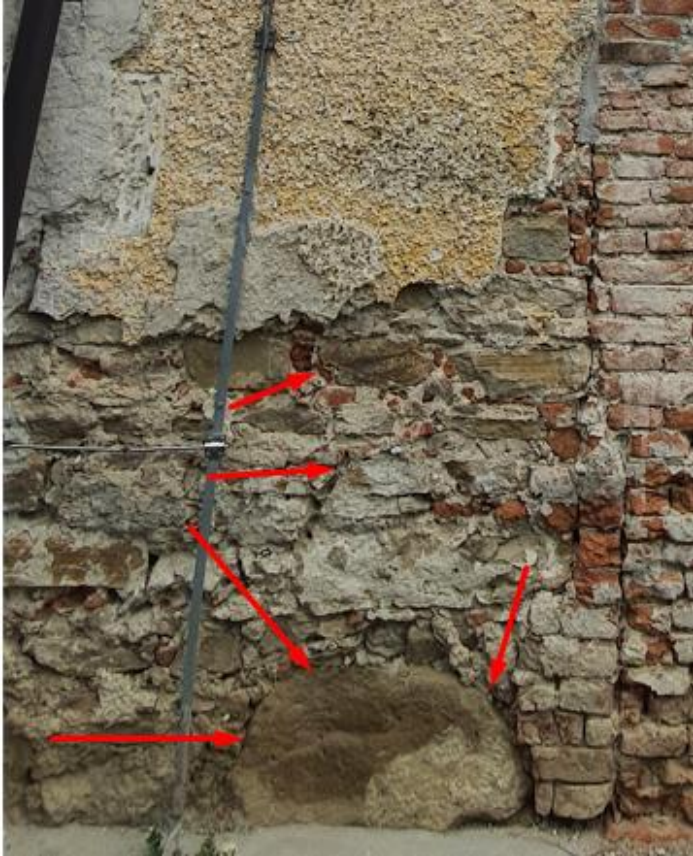
| <p>2 – UMJERENO OŠTEĆENJE</p> | <p>POZ 7</p> <p>Oštećenje zida,<br/>degradacija cigle i<br/>morta, otpadanje<br/>velikih komada žbuke</p> | |

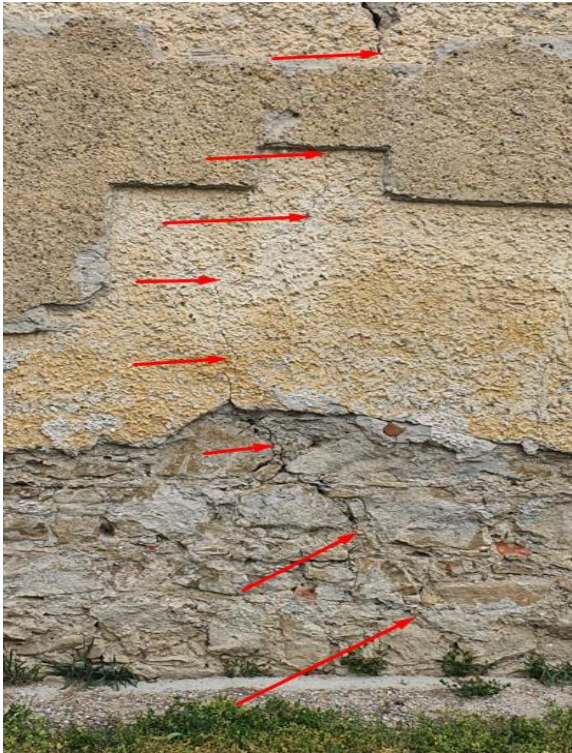
| <p>2 – UMJERENO OŠTEĆENJE</p> | <p>POZ 8</p> <p>Vertikalna pukotina uz<br/>zid i temelj,<br/>degradacija cigle i<br/>morta, otpadanje<br/>velikih komada žbuke</p> | |

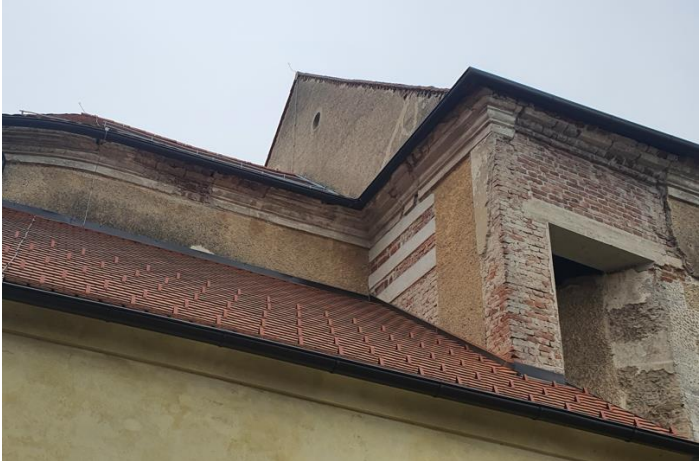
| 1 – BLAGO OŠTEĆENJE | POZ 9<br>Oštećenje vijenca po cijelom obodu, degradacija cigle i morta, otpadanje žbuke | |

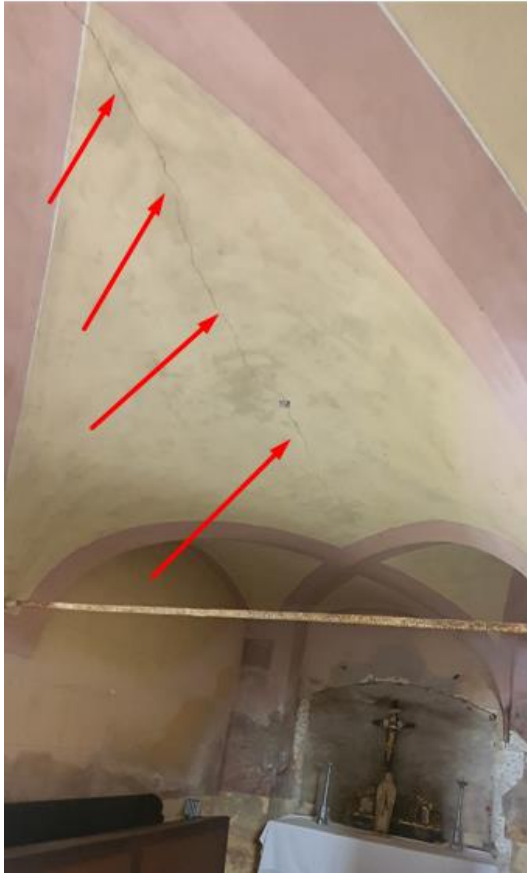
| 1 – BLAGO OŠTEĆENJE | POZ 10<br>Pukotina na stropu. | |

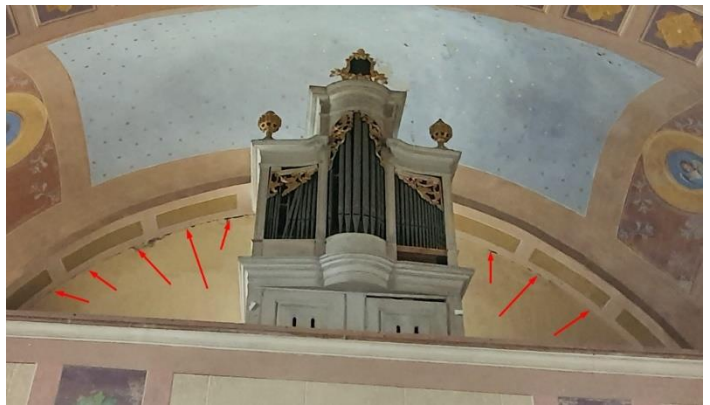
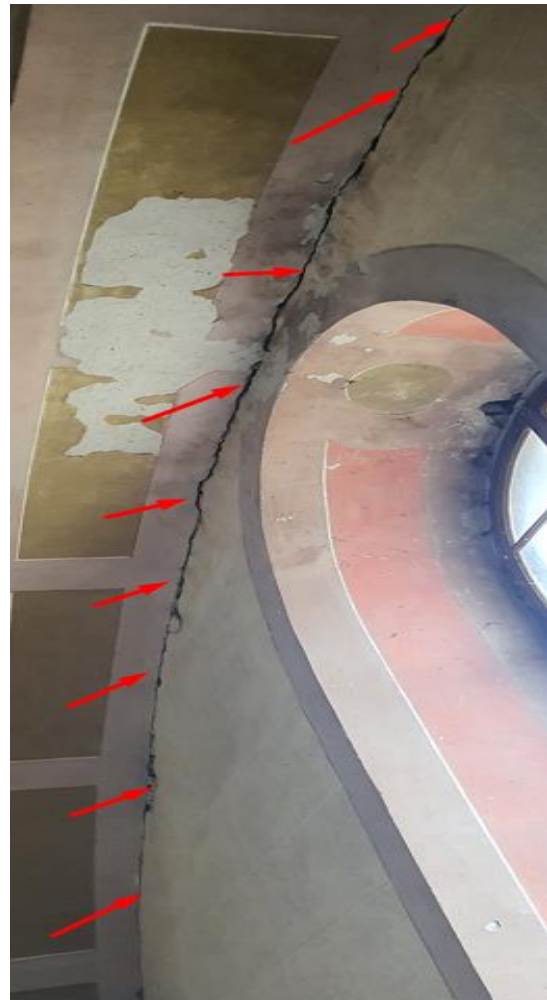
**POZ 11**

**2 – ZNATNO OŠTEĆENJE**

Horizontalna pukotina  
duž cijelog spoja zida i  
luka - pomak zabatnog  
zida, otpadanje žbuke

Zabatni zid na zapadnom pročelju odvojio se od uzdužnih zidova te ga je potrebno ojačati i pričvrstiti za iste ugradnjom sidara. Zid treba ojačati tako da se uz sami zabat, u prostoru potkrovlja, izvede čelična rešetka. Zbog boljeg povezivanja na postojeći zid izvesti vertikalne AB serklaže.

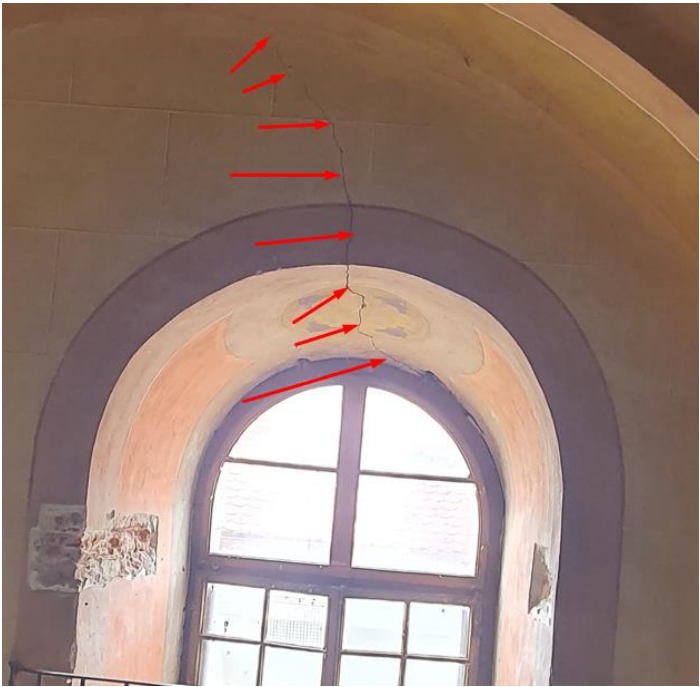
| 1 – BLAGO OŠTEĆENJE | <p>POZ 12</p> <p>Vertikalna pukotina iznad u nadvoju iznad otvora</p> | |

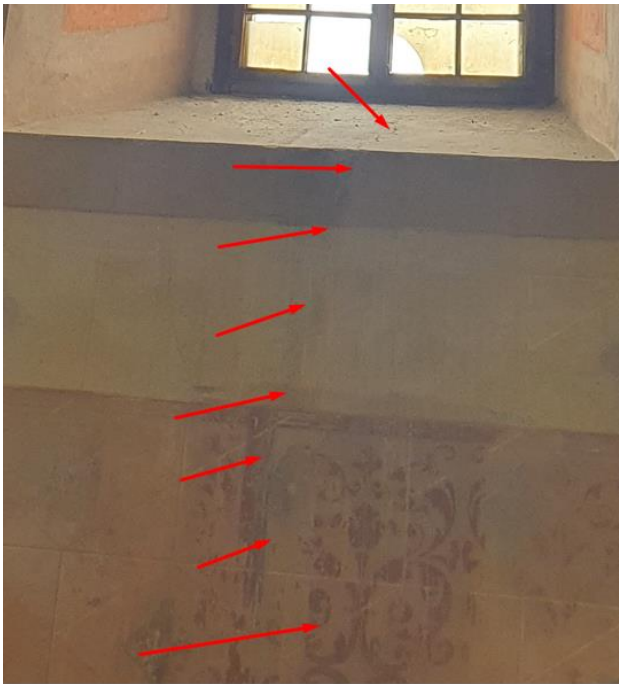
| 1 – BLAGO OŠTEĆENJE | <p>POZ 13</p> <p>Vertikalna pukotina ispod otvora</p> | |

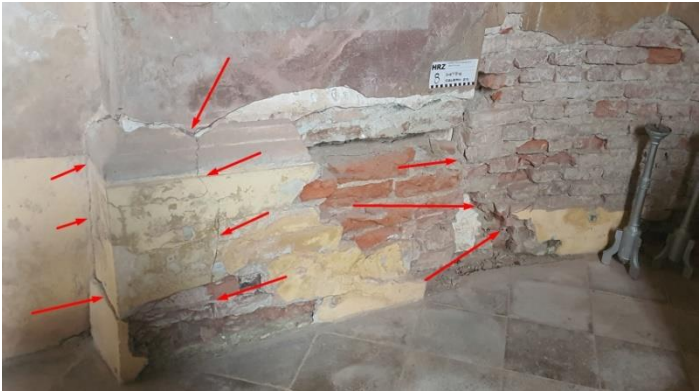
| 2 – ZNATNO OŠTEĆENJE | <p>POZ 14</p> <p>Pukotine podnožja stupa i zida, otpadanje žbuke, degradacija cigle i morta</p> | |

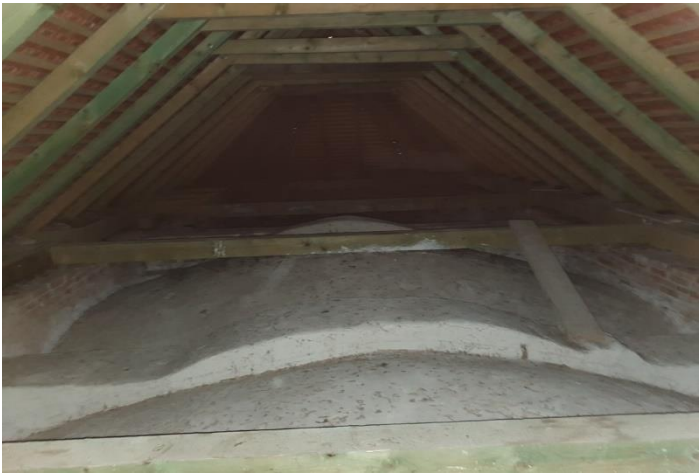
| | <p>POZ 15</p> <p>Unutar krovišta koje je sanirano nisu vidljive poprečne zatege, potrebno ispitati postojanje istih i iste dodati u koliko ne postoje</p> | |

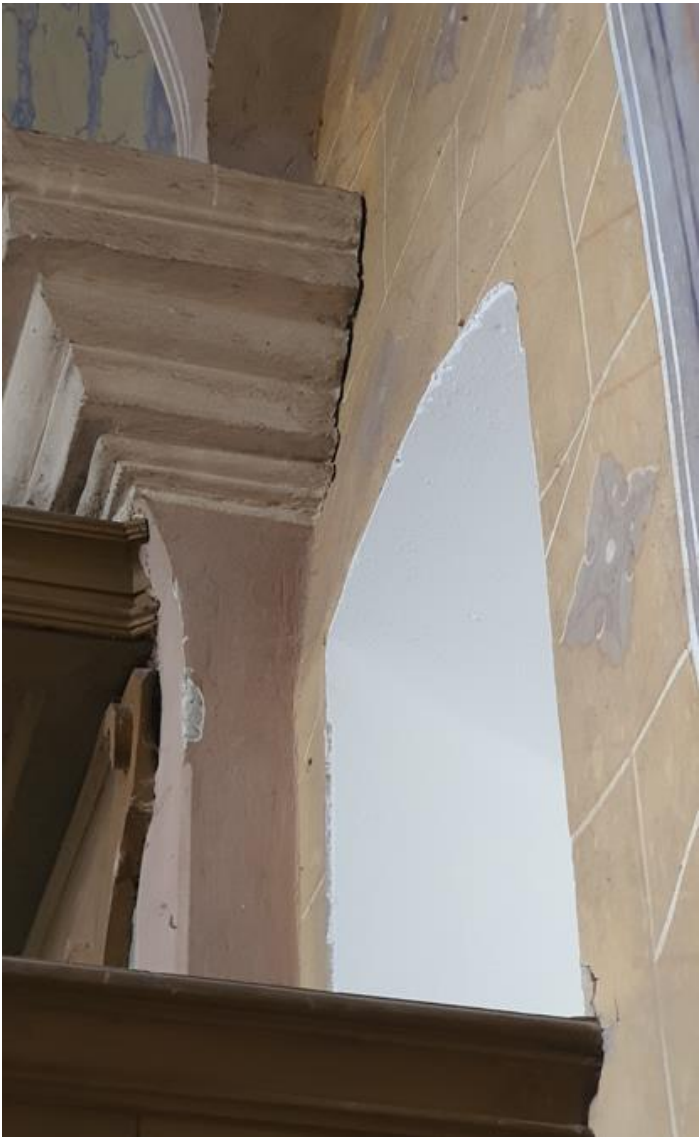
| <p><b>1 – BLAGO OŠTEĆENJE</b></p> | <p>POZ 16</p> <p>Pukotina na spoju vijenca stupa i zida, otpadanje žbuke</p> | |

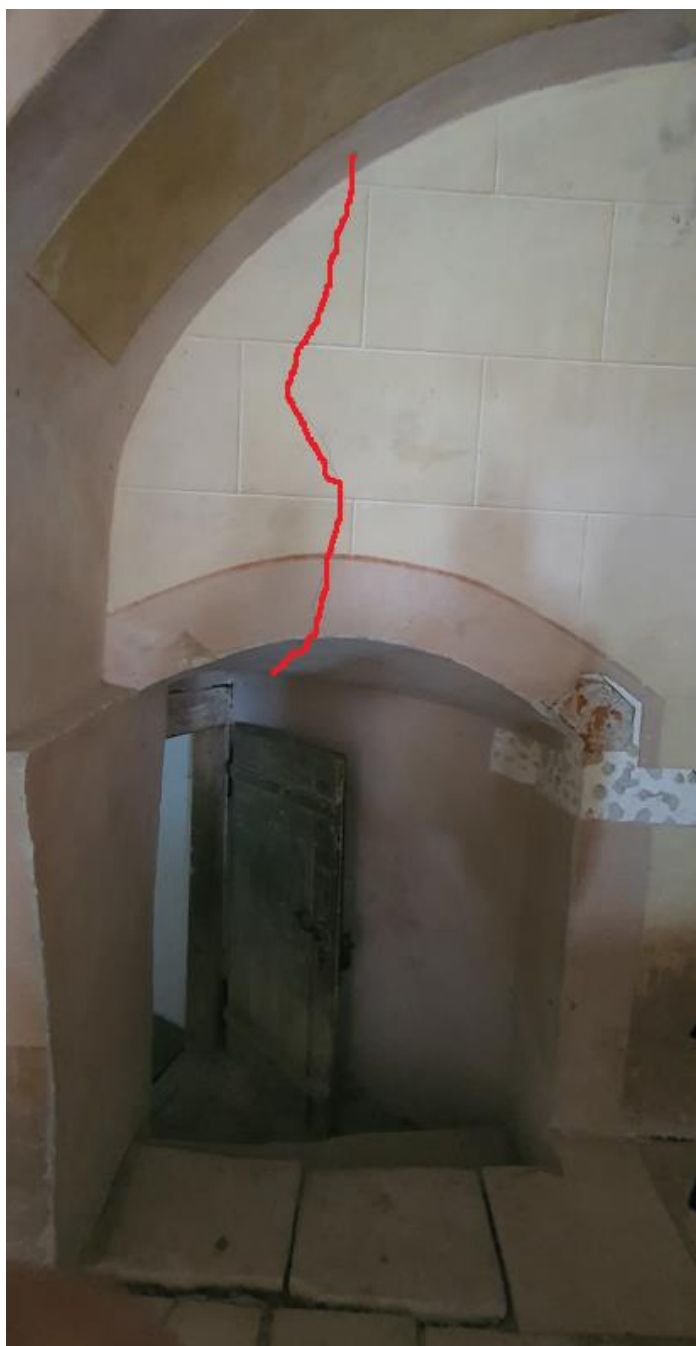
1 – BLAGO OŠTEĆENJE

POZ 17  
Vertikalna pukotina  
iznad otvora
