| Građevina: | <b>ŽUPNA CRKVA SV. MARTINA BISKUPA U MARTIJANCU</b> | |
| Naziv elaborata: | <b>ELABORAT OCJENE POSTOJEĆEG STANJA<br/>GRAĐEVINSKE KONSTRUKCIJE</b> | |
| Oznaka elaborata: | 2023-965-E | |
| Mjesto i datum: | Zagreb, ožujak 2023. | |

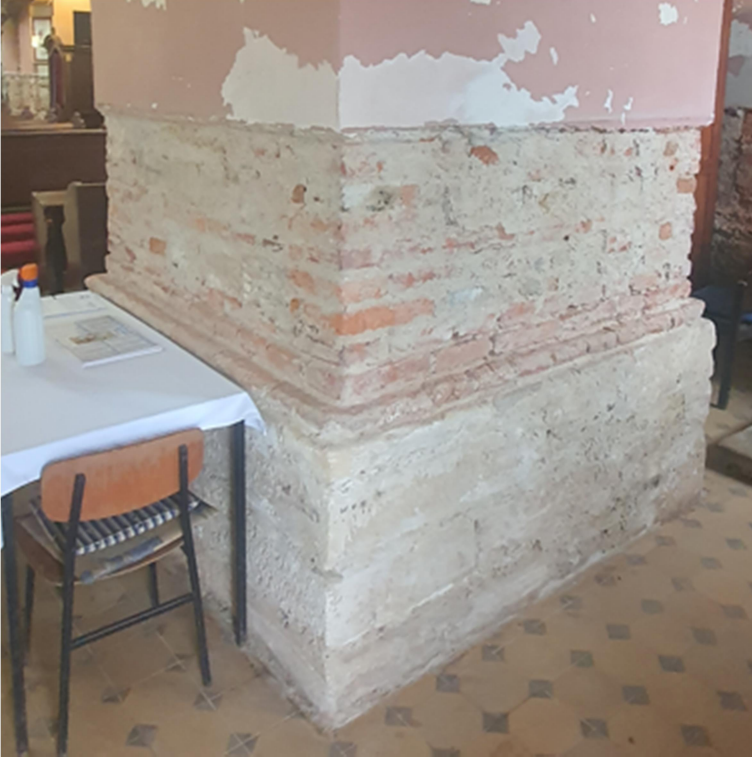
| <p><b>2 – UMJERENO OŠTEĆENJE</b></p> | <p><b>POZ1</b></p> <p>Brojne tanke pukotine, otpadanje žbuke, otpadanje morta iz sljubnica, ljuštenje boje.</p> <p>Otučena žbuka u visini cca 1m – sanacije vlage.</p> | |

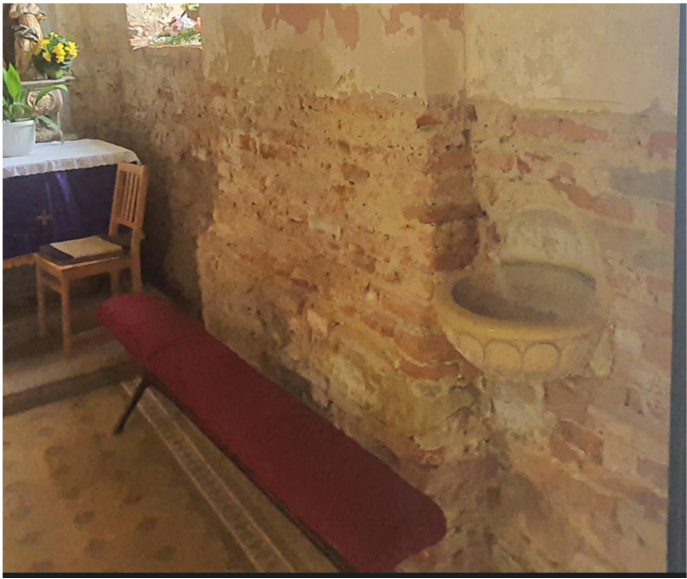
| 2 – UMJERENO OŠTEĆENJE | <p>POZ2</p> <p>Brojne tanke pukotine, otpadanje žbuke, otpadanje morta iz sljubnica, ljuštenje boje, odlamanje manjih dijelova ziđa.</p> <p>Otučena žbuka u visini cca 1m – sanacije vlage.</p> | |

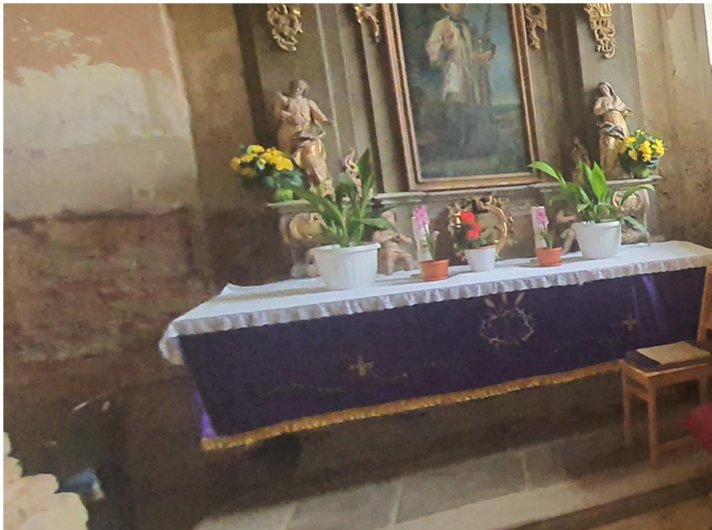
| 2 – UMJERENO OŠTEĆENJE | <p>POZ3</p> <p>Brojne tanke pukotine, otpadanje žbuke, otpadanje morta iz sljubnica, ljuštenje boje, odlamanje manjih dijelova ziđa.</p> <p>Otučena žbuka u visini cca 1m – sanacije vlage.</p> | |

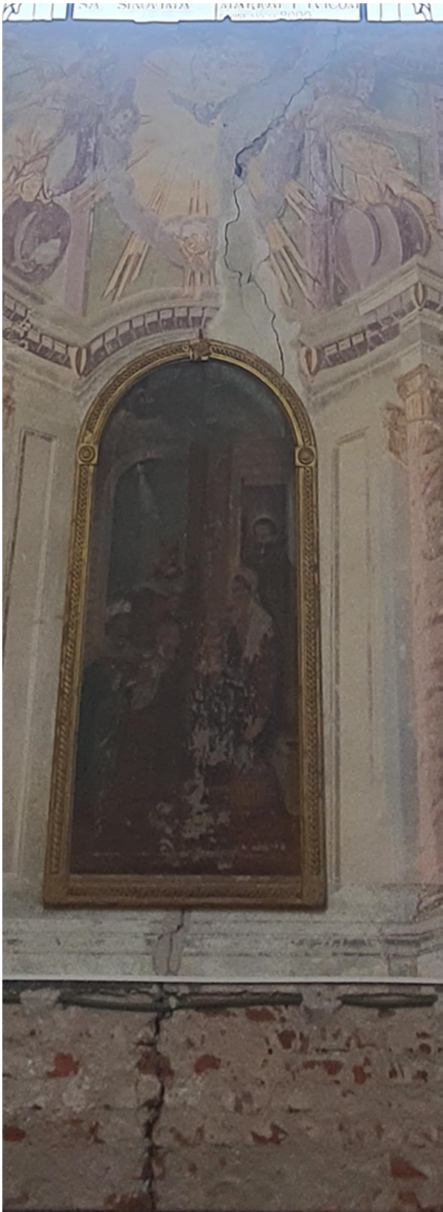
| <p style="writing-mode: vertical-rl; transform: rotate(180deg);"><b>3 – ZNAČAJNO OŠTEĆENJE</b></p> | <p style="text-align: center;"><b>POZ4</b></p> <p>Duboka vertikalna pukotine po visini zida, otpadanje žbuke, ljuštenje boje, mjestimično otpadanje morta iz sljubnica. Otučena žbuka u visini cca 1m – sanacije vlage.</p> | |

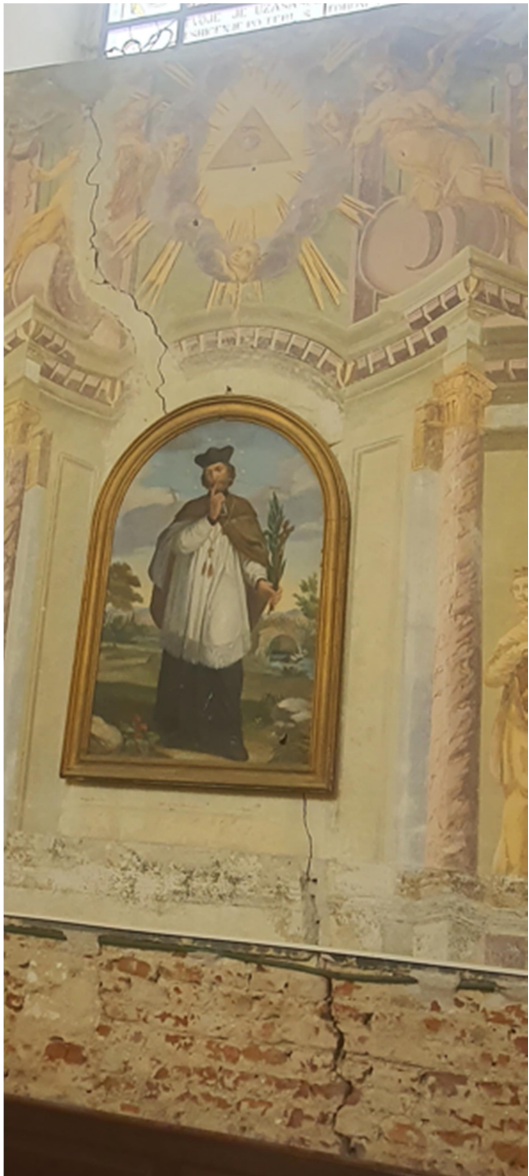
| <p><b>3 – ZNAČAJNO OŠTEĆENJE</b></p> | <p><b>POZ5</b></p> <p>Duboka dijagonalna pukotine po visini zida, otpadanje žbuke, ljuštenje boje, mjestimično otpadanje morta iz sljubnica. Otučena žbuka u visini cca 1m – sanacije vlage.</p> | |

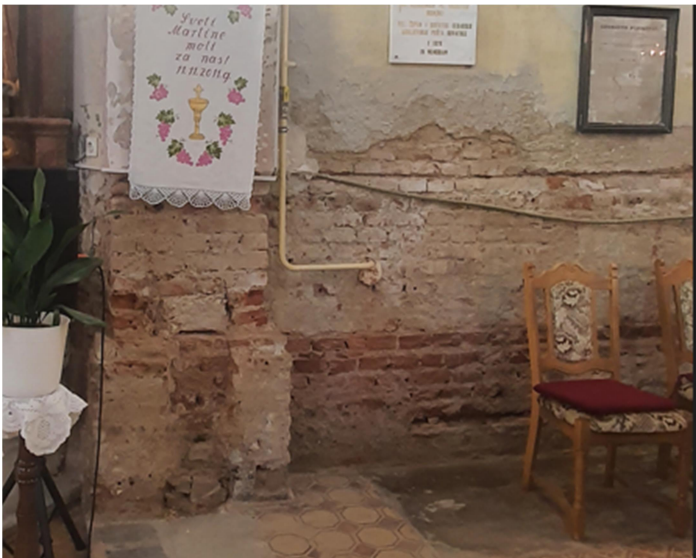
| <p><b>2 – UMJERENO OŠTEĆENJE</b></p> | <p><b>POZ6</b></p> <p>Brojne tanke pukotine, otpadanje žbuke, otpadanje morta iz sljubnica, ljuštenje boje, odlamanje manjih dijelova ziđa. Otučena žbuka u visini cca 1m – sanacije vlage.</p> | |

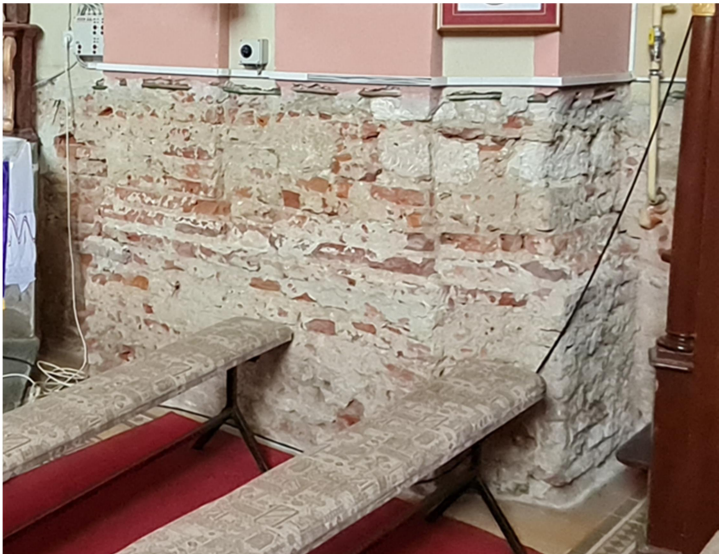
| 2 – UMJERENO OŠTEĆENJE | <p>POZ7</p> <p>Brojne tanke pukotine, otpadanje žbuke, otpadanje morta iz sljubnica, ljuštenje boje, odlamanje manjih dijelova zida.</p> <p>Otučena žbuka u visini cca 1m – sanacije vlage.</p> | |

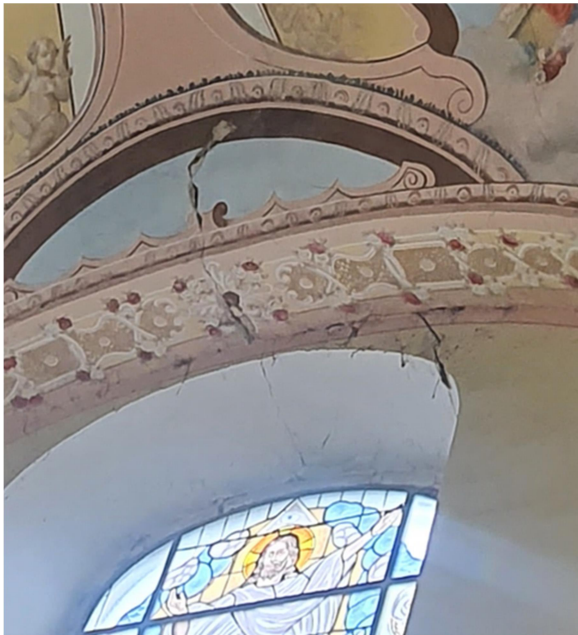
| 3 – ZNAČAJNO OŠTEĆENJE | <p>POZ1</p> <p>Duboka vertikalna pukotina na gornjem dijelu prozora, brojne vlasaste pukotine, ljuštenje boje</p> | |

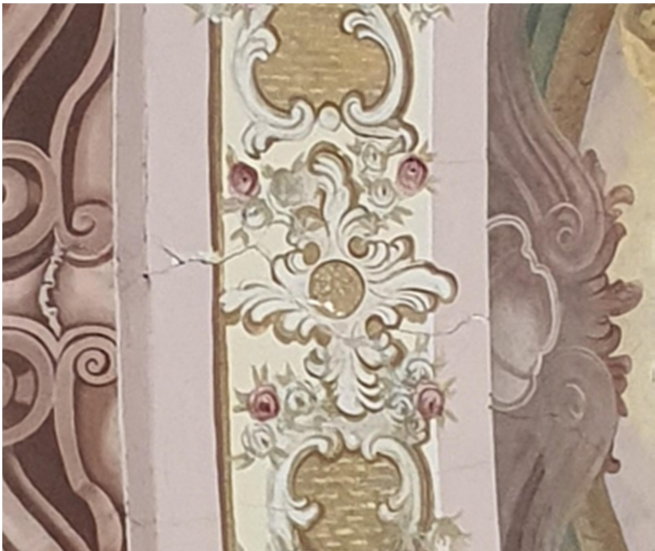
| 2 – UMJERENO OŠTEĆENJE | <p>POZ2</p> <p>Poprečna pukotina na luku srednje veličine, veći broj vlasastih pukotina, ljuštenje boje</p> | |

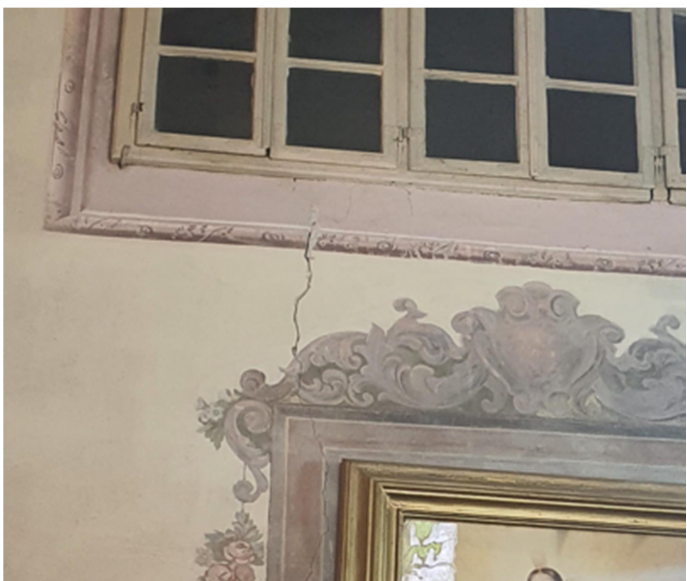
| 1 – BLAGO OŠTEĆENJE | <p>POZ3</p> <p>Tanka vertikalna pukotina na ispod prozora</p> | |

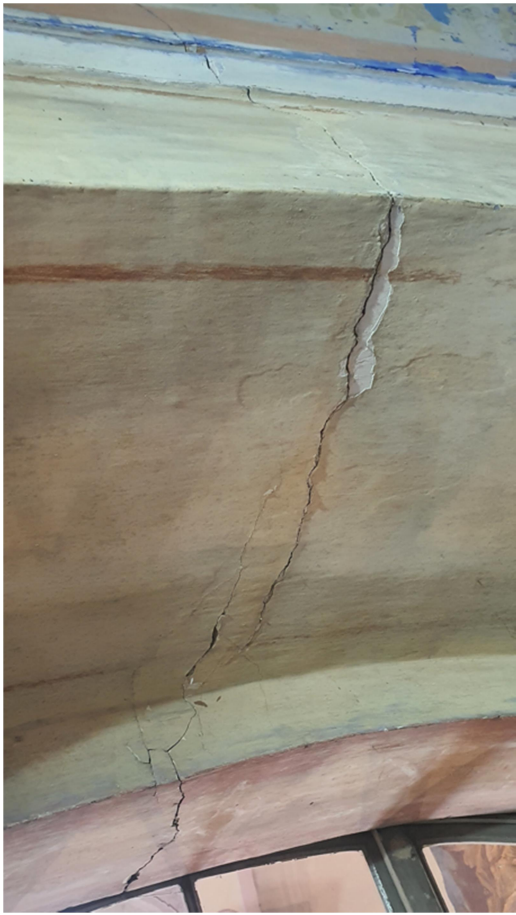
| 3 – ZNAČAJNO OŠTEĆENJE | <p>POZ4</p> <p>Poprečna pukotina iznad prozora koja se proteže skroz do stropa</p> | |

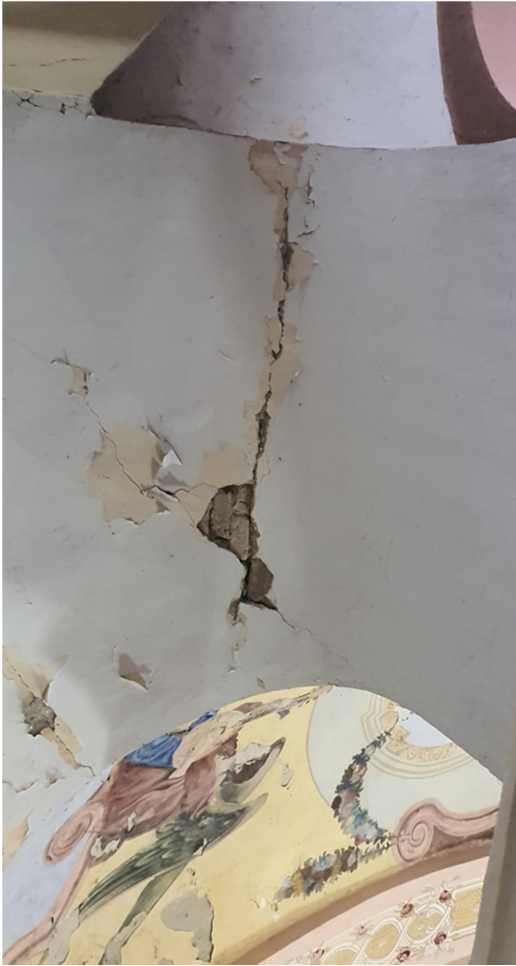
| 3 – ZNAČAJNO OŠTEĆENJE | <p>POZ5</p> <p>Duboka poprečna pukotina, brojne tanke pukotine, ljuštenje boje, otpadanje morta iz sljubnica</p> | |

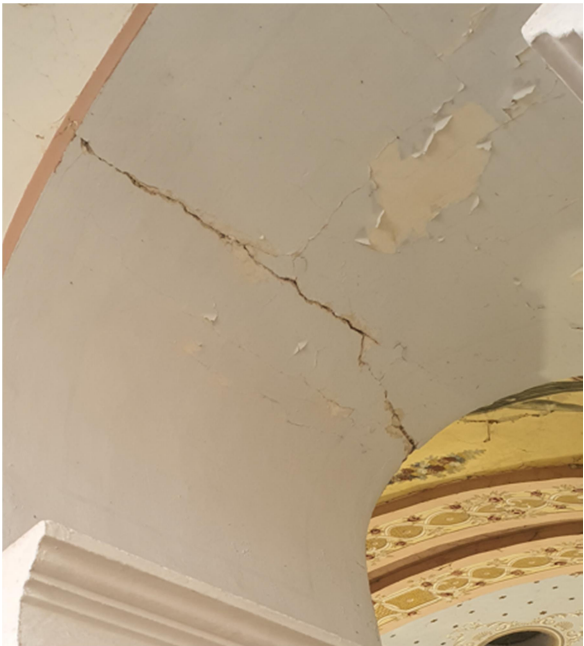
| 2 – UMJERENO OŠTEĆENJE | <p>POZ6</p> <p>Poprečna pukotina srednje veličine, brojne vlasaste pukotine, ljuštenje boje</p> | |

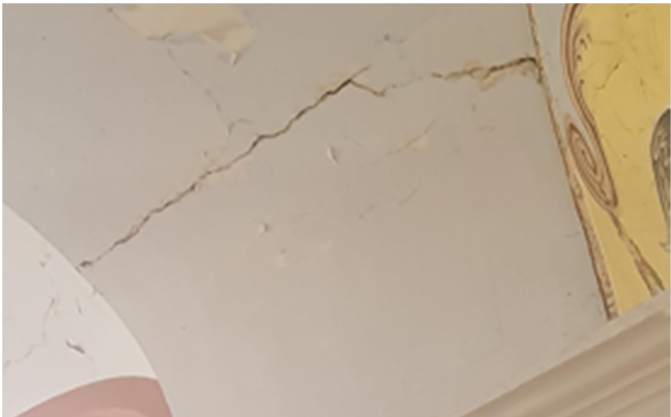
| 2 – UMJERENO OŠTEĆENJE | <p>POZ7</p> <p>Poprečna pukotina srednje veličine, brojne vlasaste pukotine, ljuštenje boje</p> | |

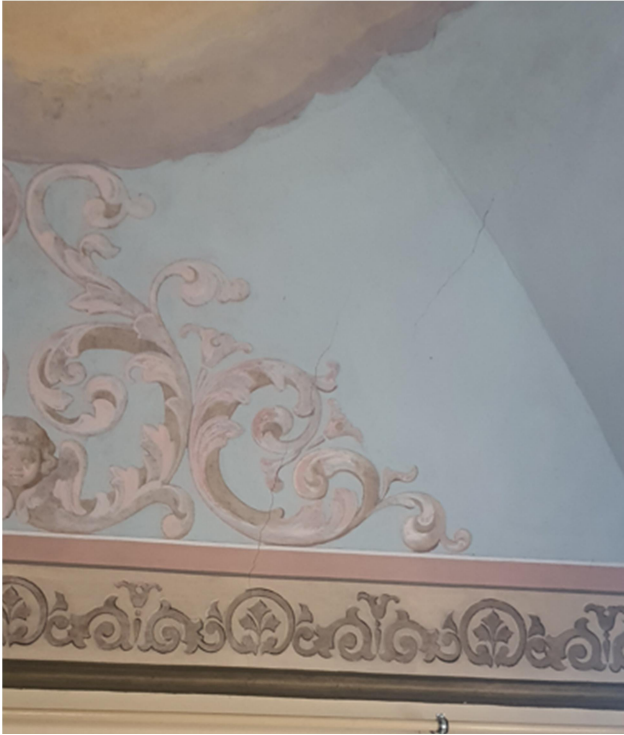
| 1 – BLAGO OŠTEĆENJE | <p>POZ8</p> <p>Tanke pukotine na zidu</p> | |

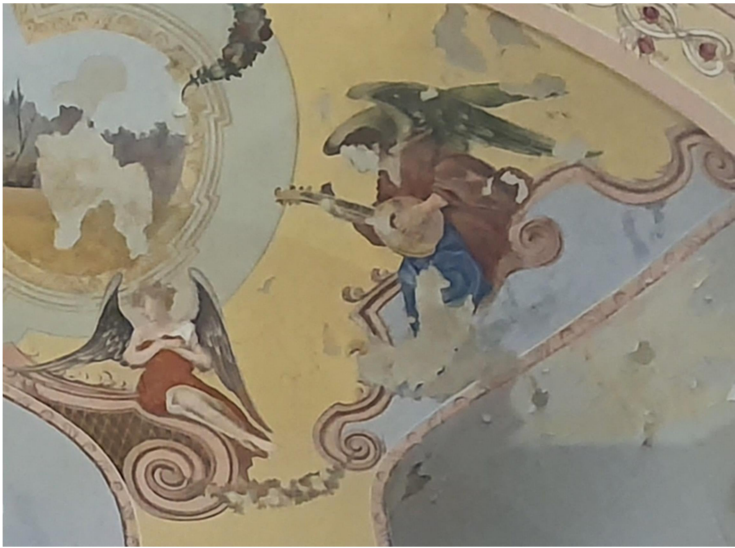
| 1 – BLAGO OŠTEĆENJE | POZ9<br>Brojne tanke pukotine,<br>ljuštenje boje | |

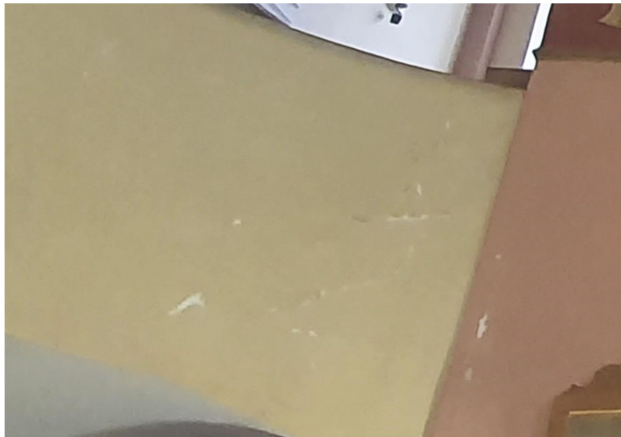
| 1 – BLAGO OŠTEĆENJE | POZ10<br>Brojne tanke pukotine,<br>ljuštenje boje | |

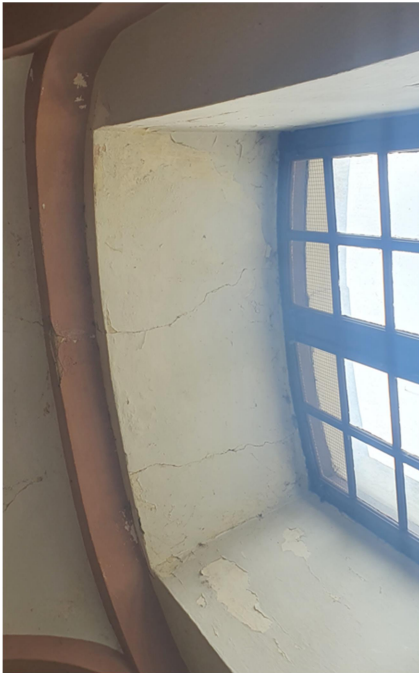
| 1 – BLAGO OŠTEĆENJE | POZ11<br>Brojne tanke pukotine<br>oko prozora, ljuštenje<br>boje | |

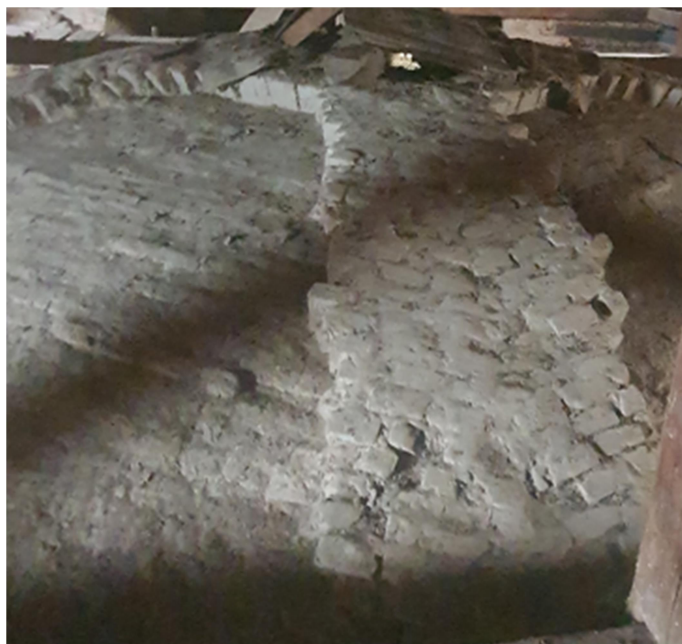
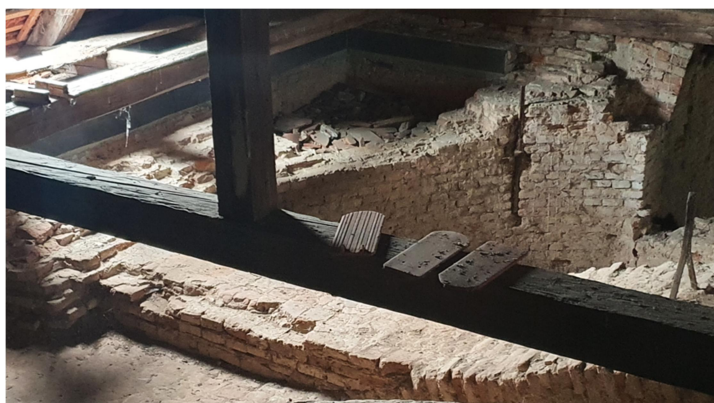
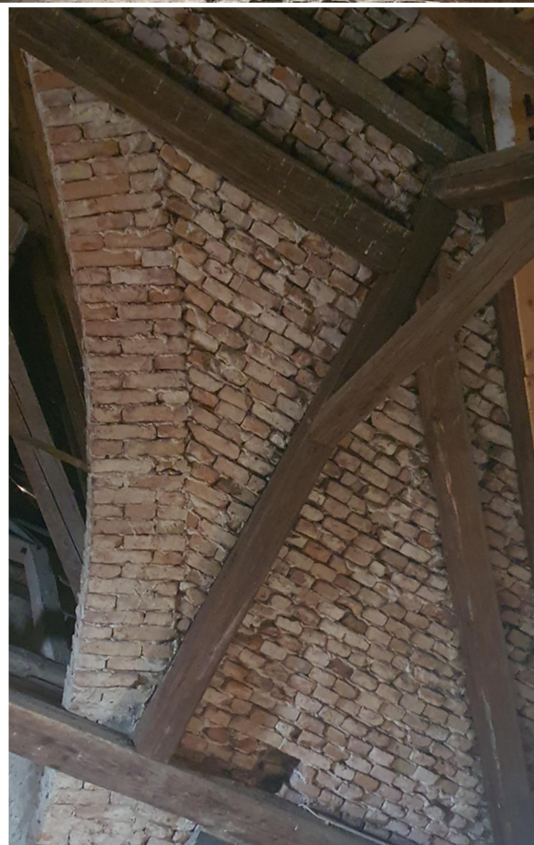
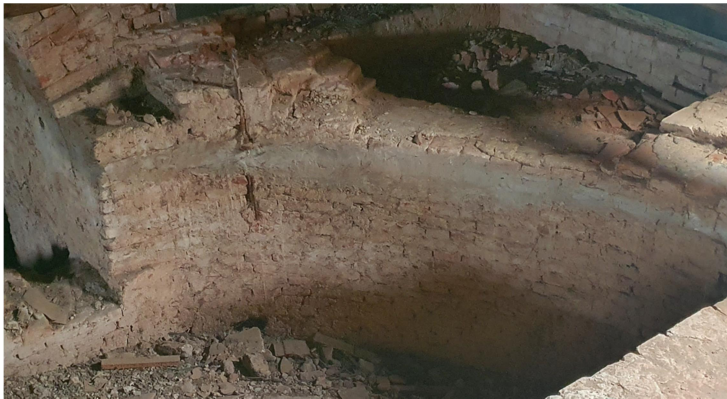
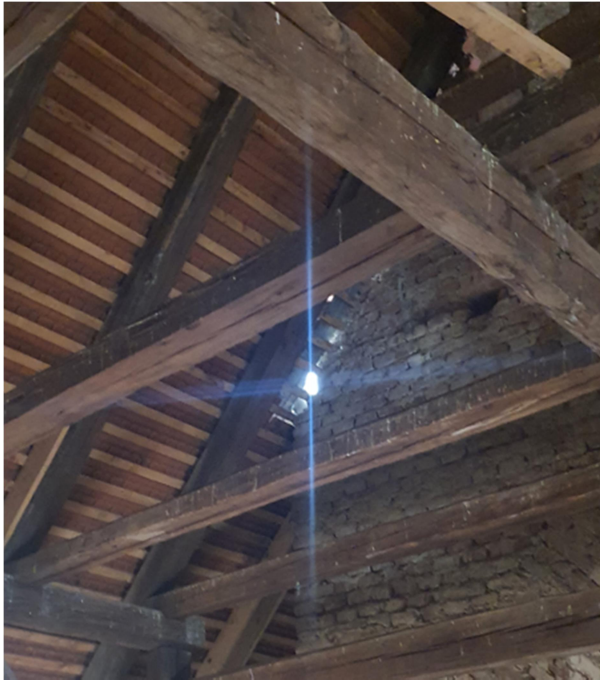
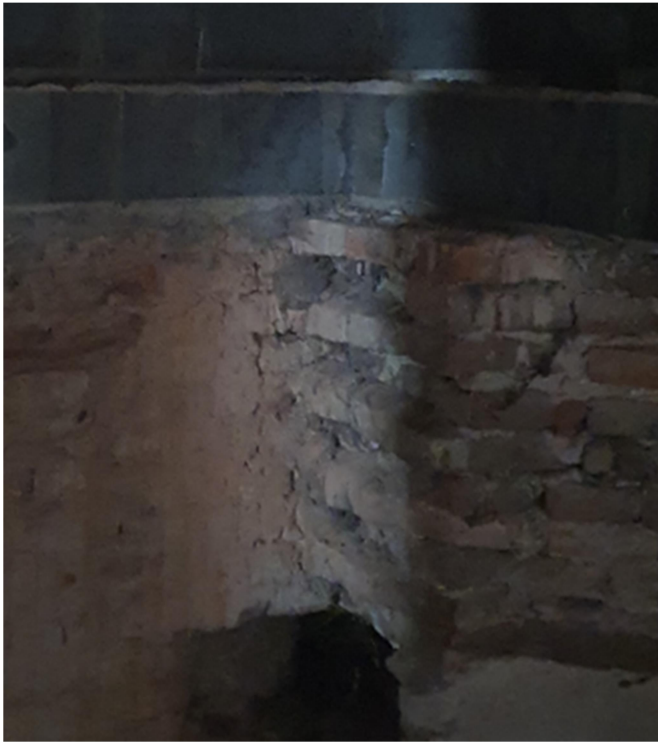
**2 – UMJERENO OŠTEĆENJE**

U području cijelog  
potkrovlja došlo je do:

- oštećenja opeke
- otpadanja morta iz  
sljubnica
- otvaranja brojnih  
pukotina
- mjestimičnog  
otvaranja manjih rupa
- otvaranja uzdužnih  
pukotina na drvenim  
gredama krovišta

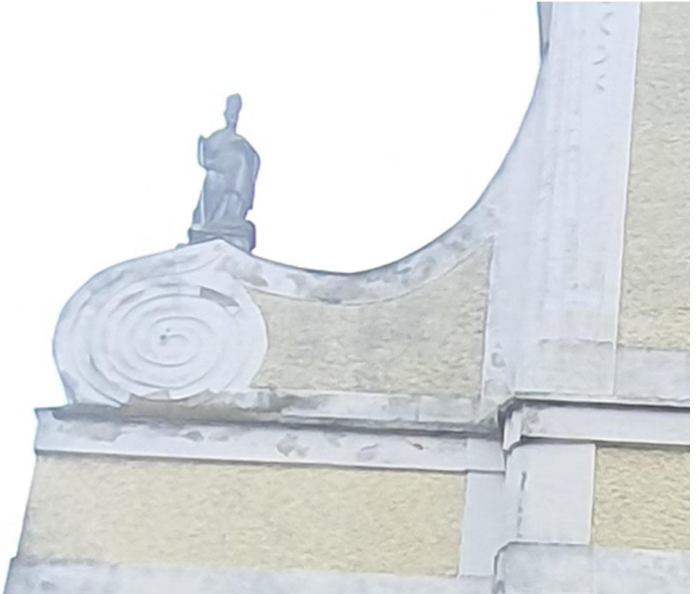
| <p>1 – BLAGO OŠTEĆENJE</p> | <p>POZ1</p> <p>Tanke pukotine,<br/>odlamanje dijela zida,<br/>vidljivi tragovi vlage</p> | |

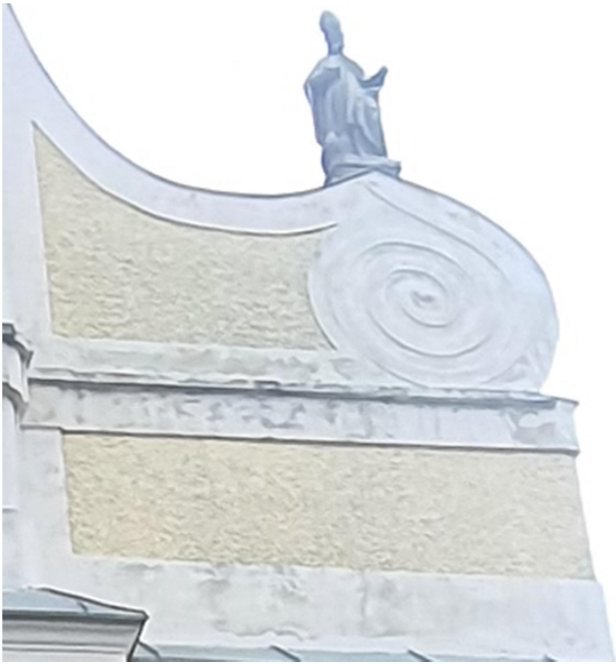
| 1 – BLAGO OŠTEĆENJE | POZ2<br>Tanke pukotine, vidljivi tragovi vlage | |

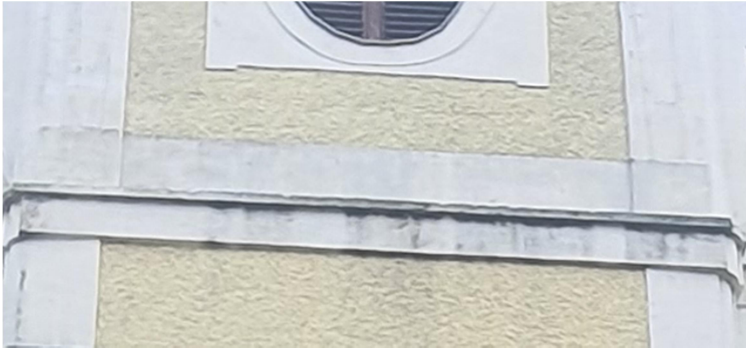
| 1 – BLAGO OŠTEĆENJE | POZ3<br>Tanke pukotine, vidljivi tragovi vlage | |

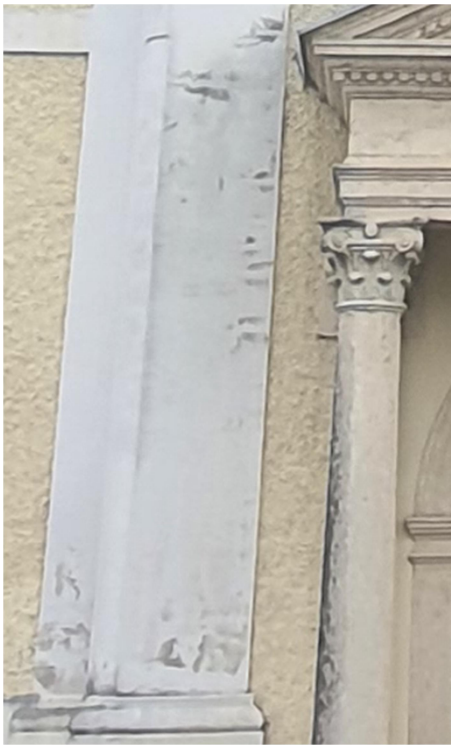
| 1 – BLAGO OŠTEĆENJE | POZ4<br>Tanke pukotine, vidljivi tragovi vlage, ljuštenje boje | |

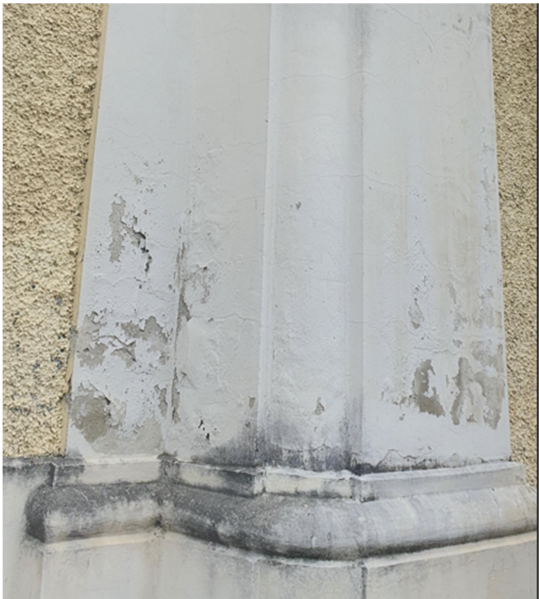
| 1 – BLAGO OŠTEĆENJE | <p>POZ5</p> <p>Tanke pukotine, vidljivi tragovi vlage, ljuštenje boje</p> | |

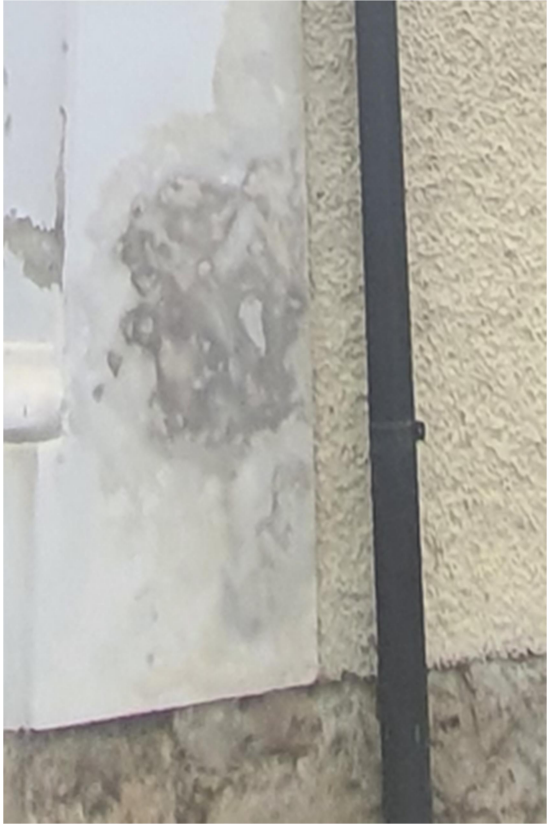
| <b>1 – BLAGO OŠTEĆENJE</b> | POZ1<br>Tragovi vlage | |

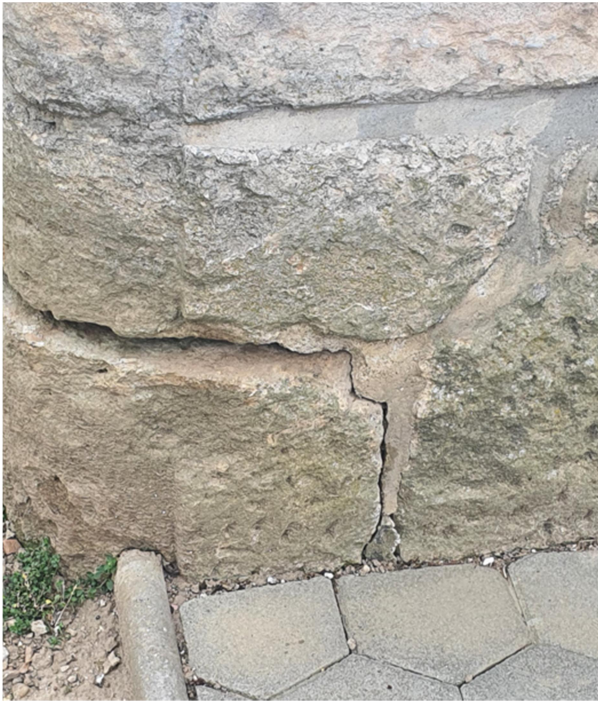
| <b>3 – ZNAČAJNO OŠTEĆENJE</b> | POZ2<br>Oštećenje dijela temelja | |

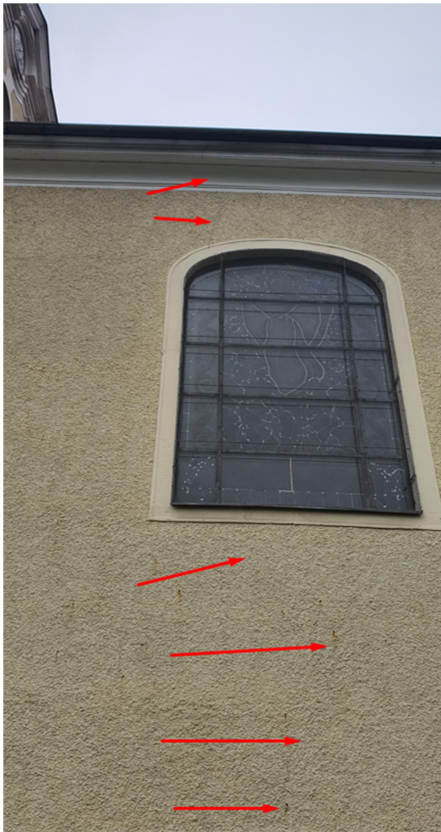
| 1 – BLAGO OŠTEĆENJE | POZ3<br>Tanke pukotine,<br>tragovi vlage | |

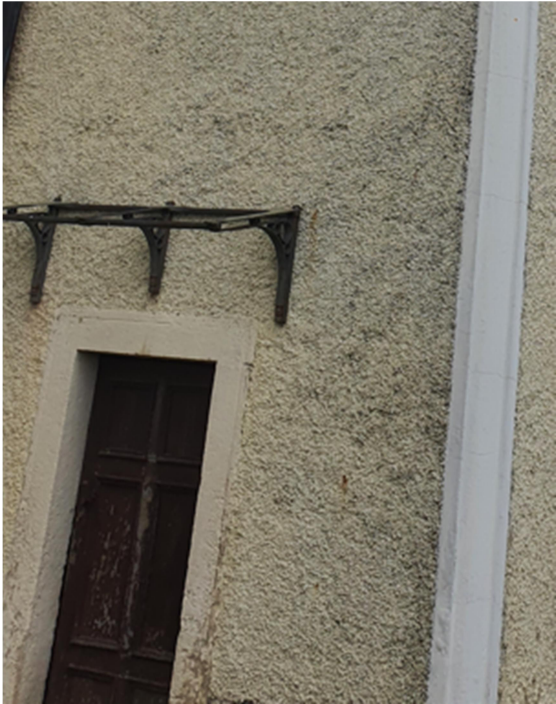
| 1 – BLAGO OŠTEĆENJE | POZ4<br>Tanke pukotine,<br>tragovi vlage | |

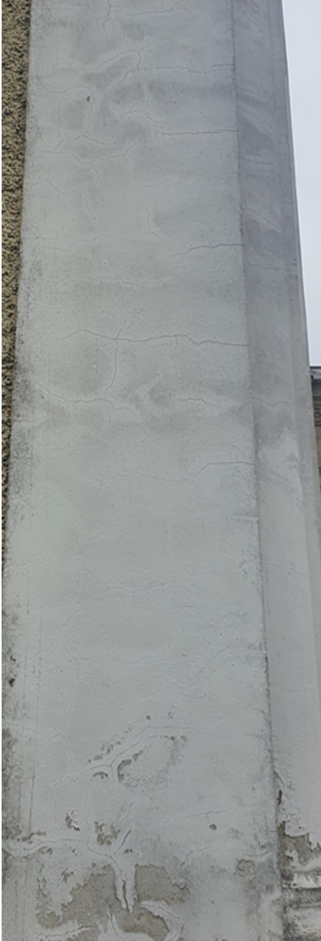
| <p style="writing-mode: vertical-rl; transform: rotate(180deg);"><b>1 – BLAGO OŠTEĆENJE</b></p> | <p><b>POZ1</b></p> <p>Tanke pukotine,<br/>tragovi vlage, ljuštenje<br/>boje</p> | |

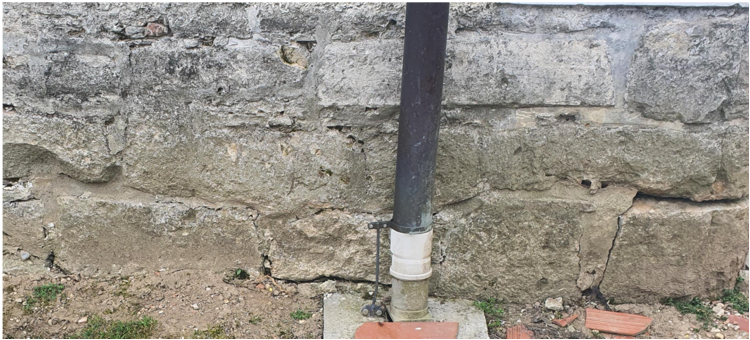
| <p>3 – ZNAČAJNO OŠTEĆENJE</p> | <p>POZ2<br/>Lokalno oštećenje<br/>dijela temelja</p> | |

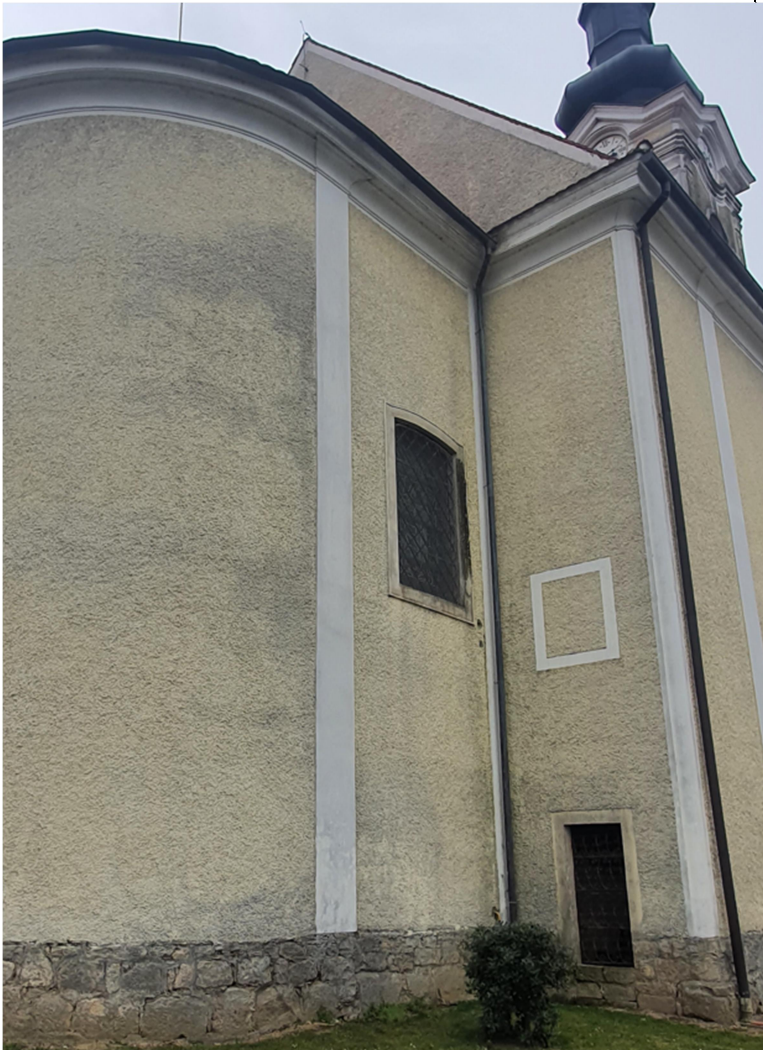
| <p>1 – BLAGO OŠTEĆENJE</p> | <p>POZ3<br/>Tragovi vlage</p> | |

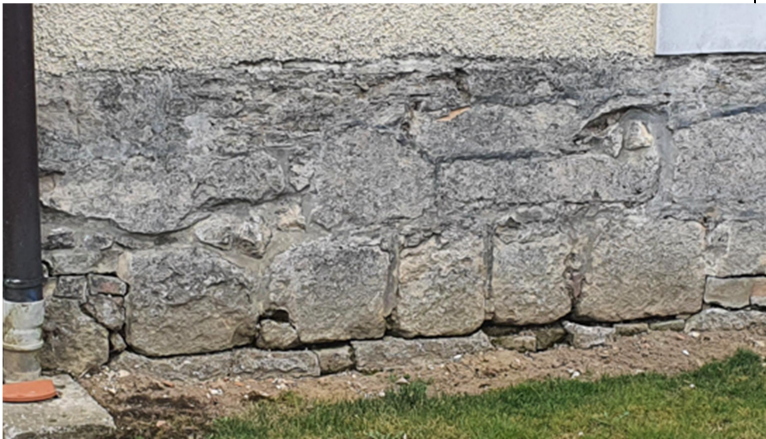
| 3 – ZNAČAJNO OŠTEĆENJE | POZ3<br>Lokalno oštećenje<br>dijela temelja | |

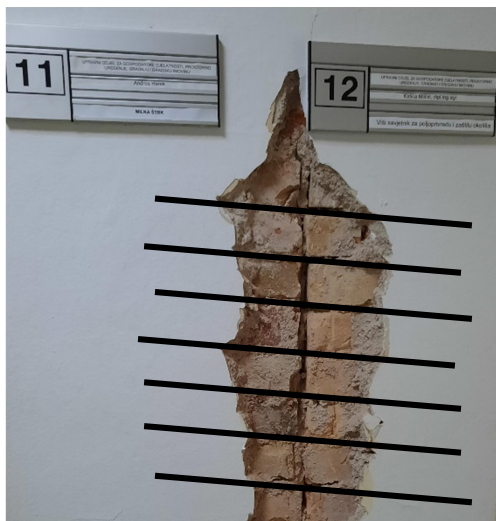
Slika 35. Preklopljene sljubnice koje se saniraju

Do otvaranja vertikalnih pukotina na zidovima hodnika došlo je zbog pogrešnog zidanja. Vertikalne sljubnice nalaze se jedna iznad druge te su se na tim mjestima otvorile pukotine. Vertikalne pukotine sanirat će se ugradnjom spiralne armature u horizontalne sljubnice. Ugradnjom spiralne armature u sljubnice se znatno povećava otpornost zidova jer će armatura preuzeti vlačna i posmična naprezanja zbog dobre adhezije s mortom.

uklone sve nečistoće. Na taj se način osigurava prionjivost i zaštita armature od korozije. Nakon čišćenja spojnice čelična se armatura izrezuje na potrebu duljinu. U sljubnice se unosi sloj morta u debljini od 2 cm. Čeličnu armaturu treba postaviti tako da s obje strane pukotine ima duljinu od minimalno 50 cm. Postavlja se na vertikalnoj udaljenosti od 4 do 6 zidnih elemenata, spiralni anker je promjera Ø 6 mm. Prilikom ugradnje treba obratiti pozornost da ostane minimalno 15 mm dubine u sljubnici kako bi bilo dovoljno mjesta za postavljanje mase za fugiranje. Nakon izvršenoga “šivanja” pukotina, kako bi se dodatno konsolidirao zid od eventualnih mikro pukotina koje su se dogodile u samom zidu zbog izvanrednoga događaja, po potrebi se injektiranjem može zapuniti unutrašnjost zida na mjestima nastanka pukotina. Završna obrada provodi se sanacijskom žbukom za izravnavanje, popunjavanje neravnina i izjednačavanja s gornjim slojem žbuke. Prosječne debljine nanosa oko 2 cm. Žbuka se ugrađuje ručno na površinu prethodno navlaženu vodom.
