| Građevina: | <b>CRKVA UZNESENJA BLAŽENE DJEVICE MARIJE</b> | |
| Naziv elaborata: | <b>ELABORAT OCJENE POSTOJEĆEG STANJA<br/>GRAĐEVINSKE KONSTRUKCIJE</b> | |
| Oznaka elaborata: | 2024-1121-E | |
| Mjesto i datum: | Zagreb, rujan 2024. | |

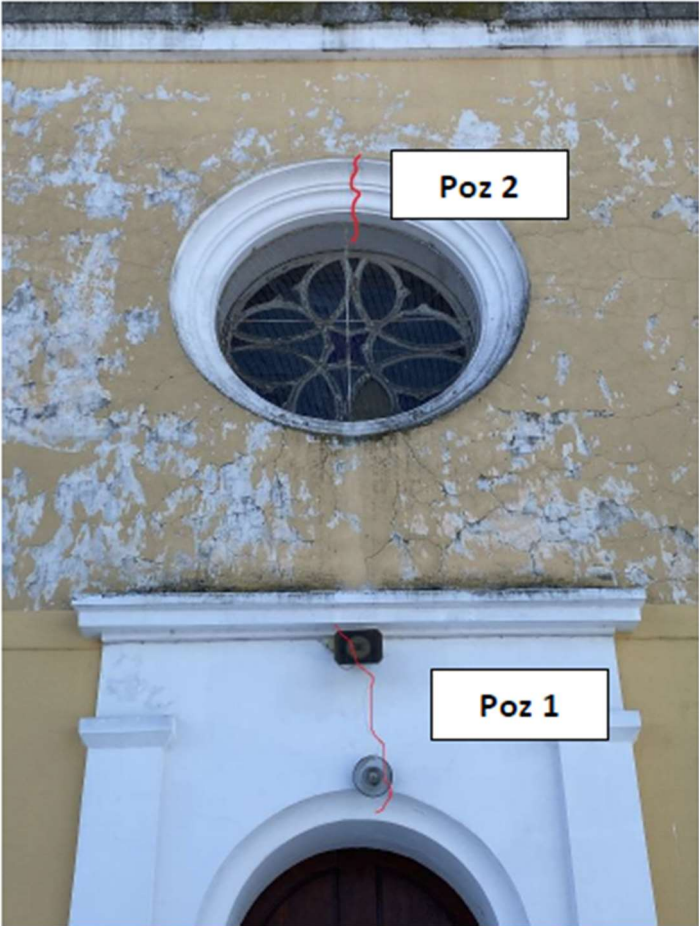
| 2 – UMJERENO OŠTEĆENJE | Brojne tanke i srednje duboke pukotine na ulaznom pročelju, otpadanje žbuke, ljuštenje boje | |

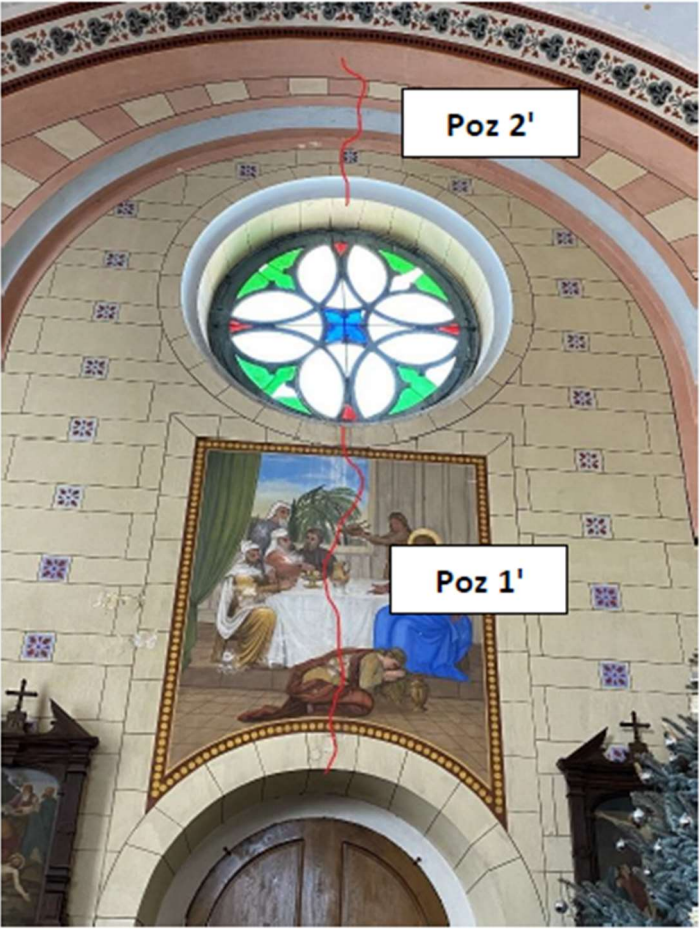
| <p>2 – UMJERENO OŠTEĆENJE</p> | <p>Pukotine s unutarnje strane ulaznog pročelja</p> | |

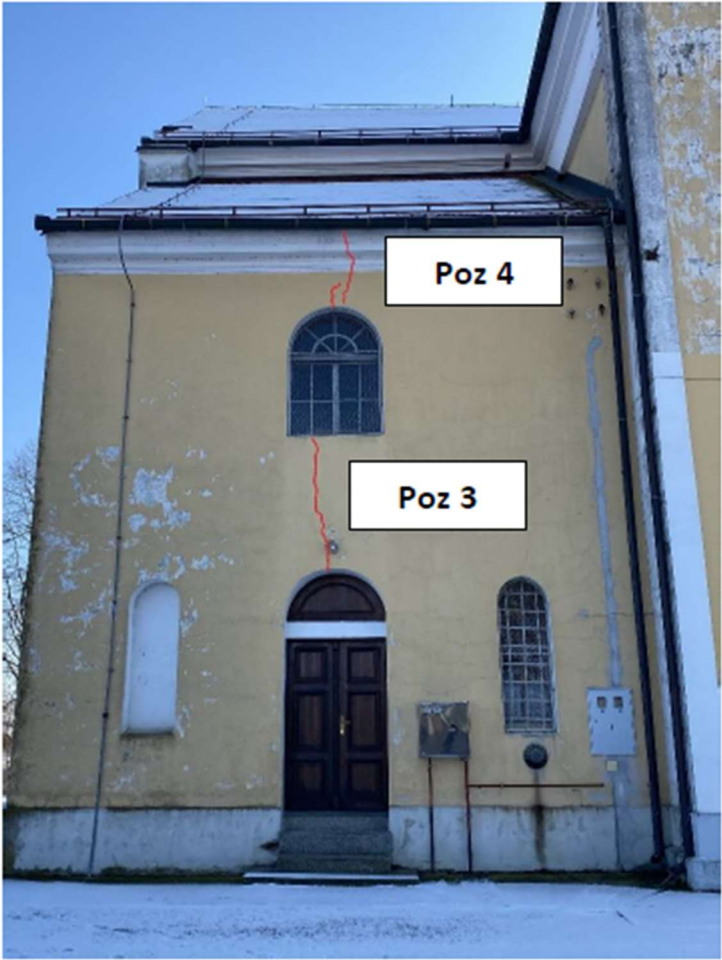
| 2 – UMJERENO OŠTEĆENJE | <p>Pukotine na mjestima većih naprezanja – oko otvora, brojne vlasaste pukotine, otpadanje žbuke, ljuštenje boje, vidljivi tragovi vlage</p> | |

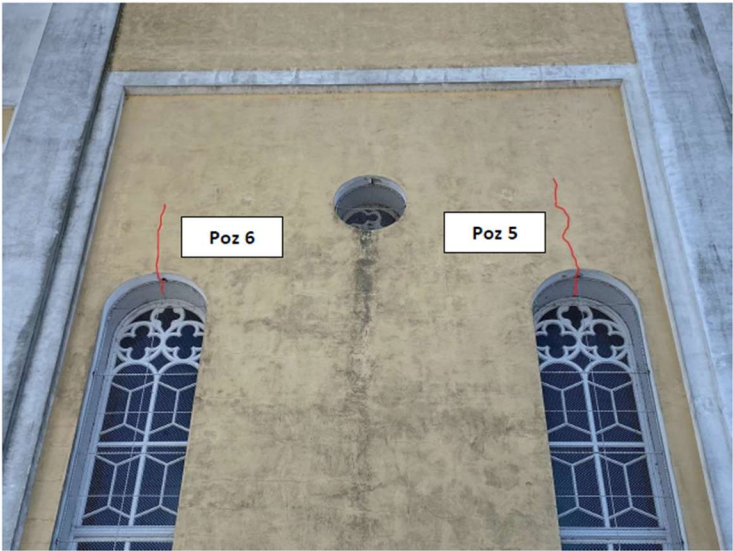
| 2 – UMJERENO OŠTEĆENJE | <p>Pukotine na mjestima većih naprezanja – oko otvora, brojne vlasaste pukotine, otpadanje žbuke, ljuštenje boje, vidljivi tragovi vlage</p> | |

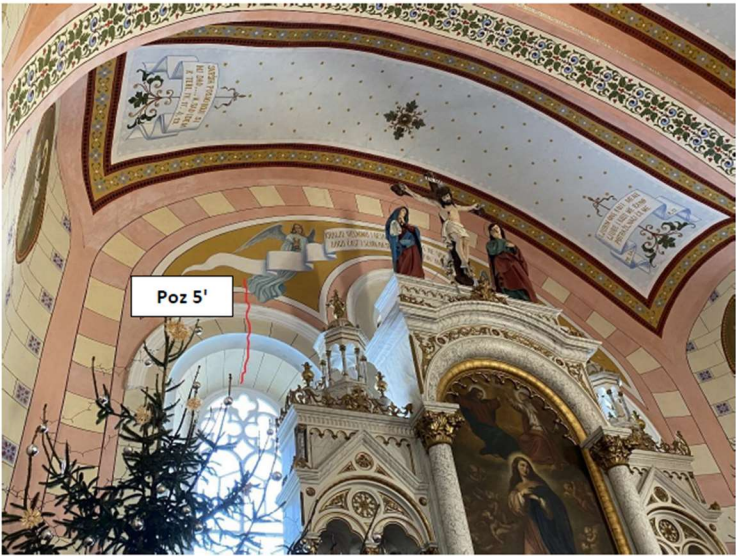
| 2 – UMJERENO OŠTEĆENJE | Pukotine na mjestima većih naprezanja – oko otvora | |

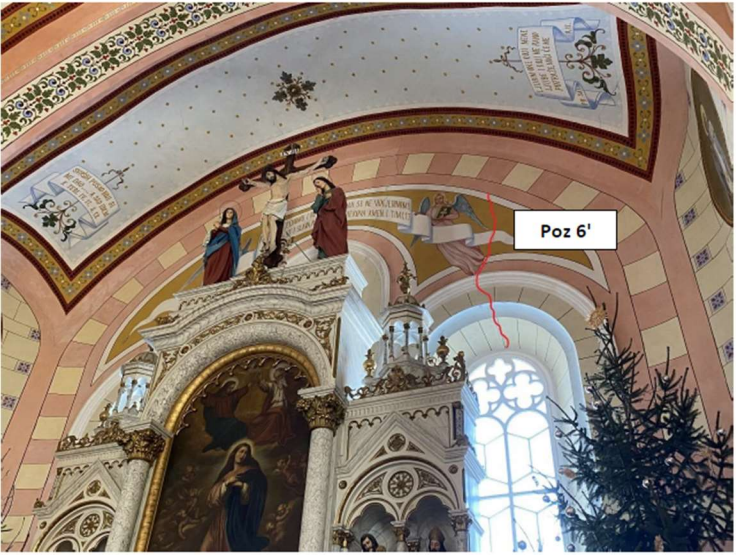
| 2 – UMJERENO OŠTEĆENJE | Pukotine na mjestima većih naprezanja – oko otvora | |

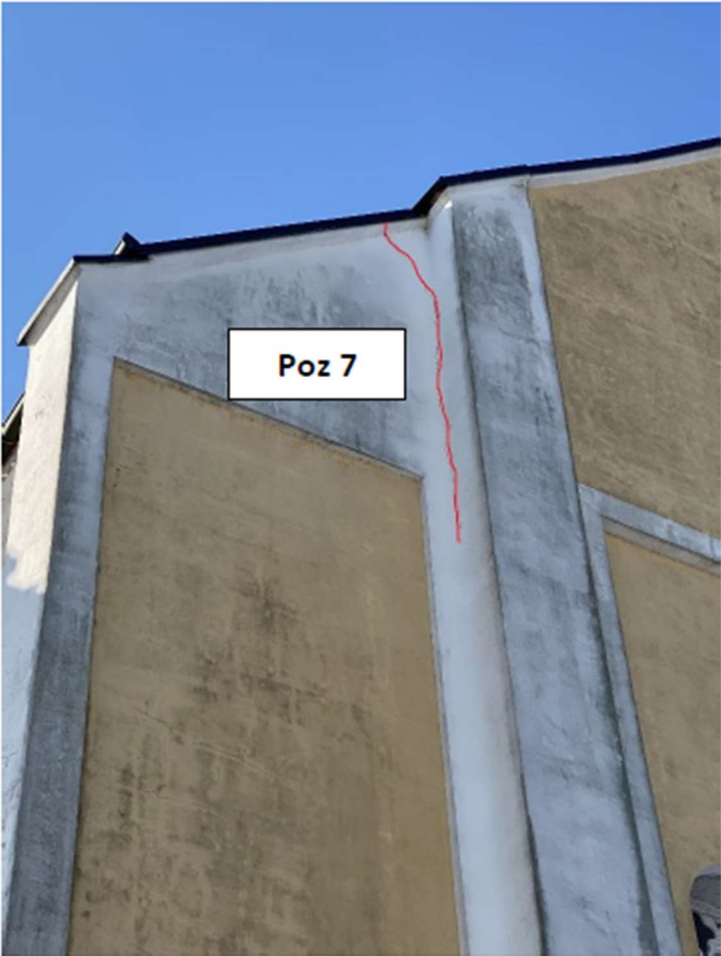
| <p>2 – UMJERENO OŠTEĆENJE</p> | <p>Pukotine na mjestima većih naprezanja – spoj zidova, vidljivi tragovi vlage</p> | |

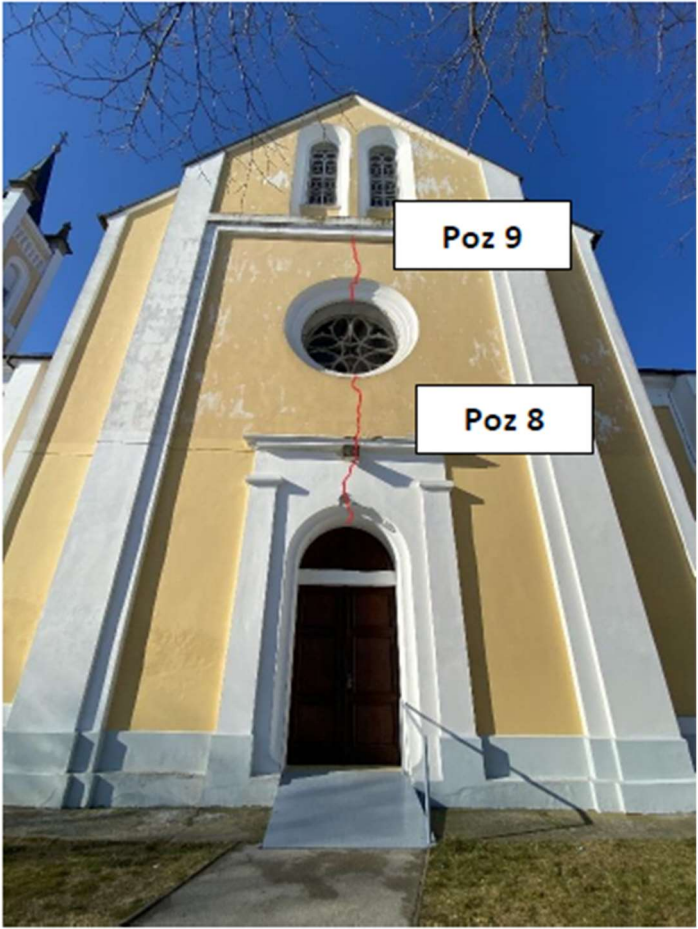
| <b>2 – UMJERENO OŠTEĆENJE</b> | Pukotine na mjestima većih naprezanja – oko otvora, brojne vlasaste pukotine, vidljivi tragovi od vlage, otpadanje žbuke, ljuštenje boje | |

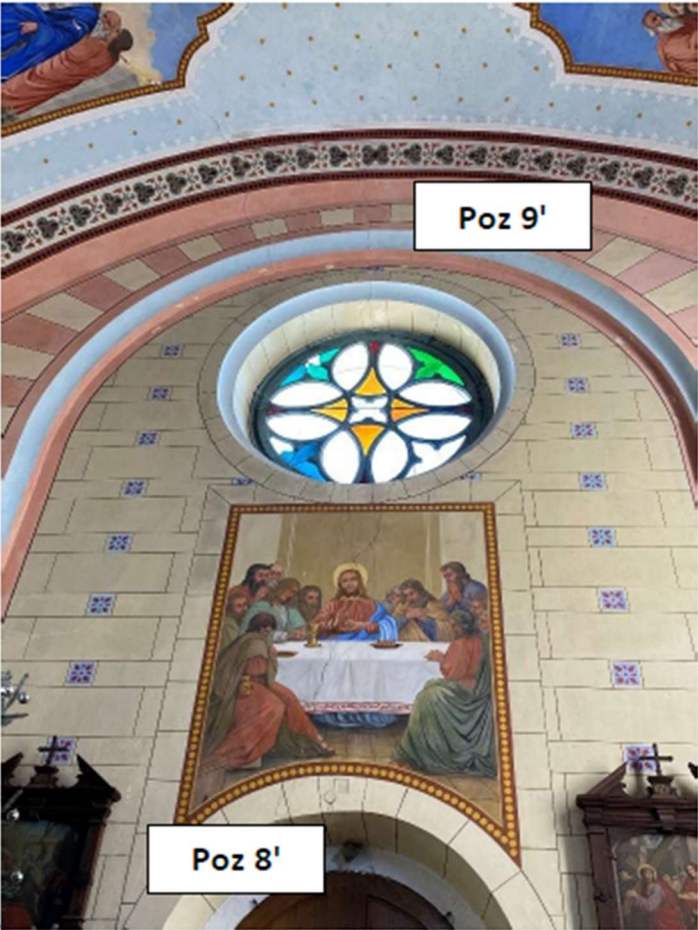
| <b>2 – UMJERENO OŠTEĆENJE</b> | Pukotine na istim mjestima s unutarnje strane | |

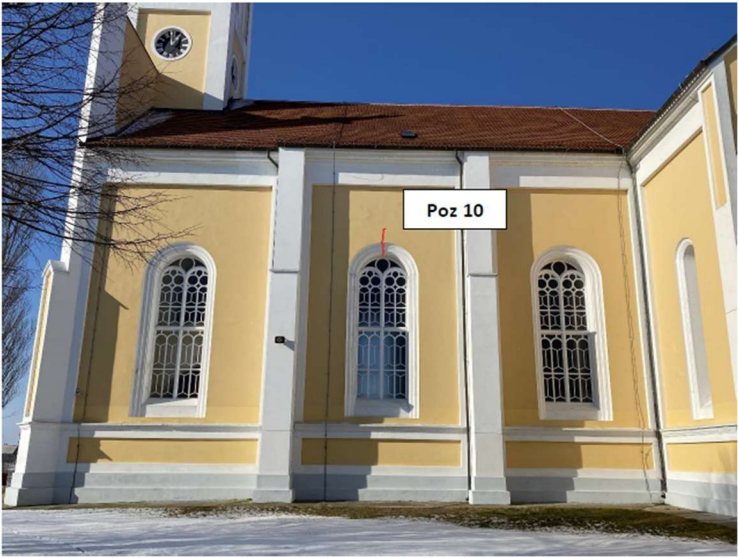
| 2 – UMJERENO OŠTEĆENJE | <p>Pukotine na mjestima većih naprezanja – oko otvora, brojne vlasaste pukotine, vidljivi tragovi od vlage, otpadanje žbuke, ljuštenje boje</p> | <p>Poz 10</p> |

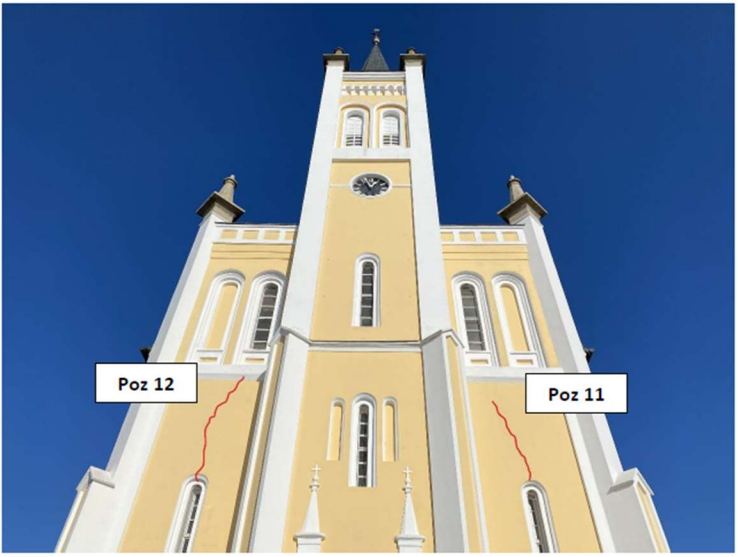
| 2 – UMJERENO OŠTEĆENJE | <p>Pukotine na mjestima većih naprezanja – oko otvora, brojne vlasaste pukotine, vidljivi tragovi od vlage, otpadanje žbuke, ljuštenje boje</p> | <p>Poz 12</p> <p>Poz 11</p> |

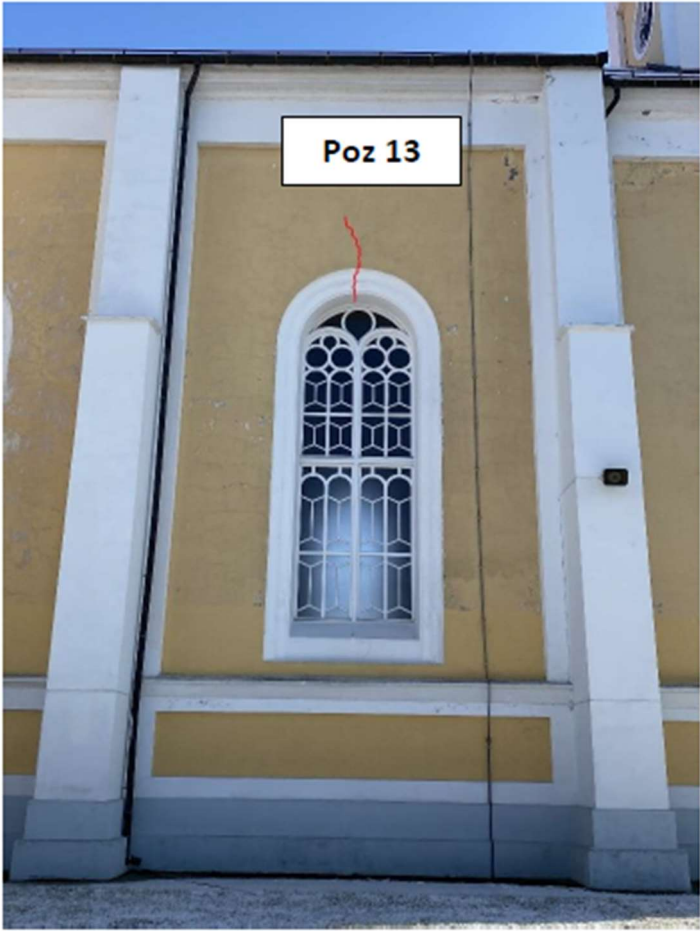
| <p>2 – UMJERENO OŠTEĆENJE</p> | <p>Pukotine na mjestima većih naprezanja – oko otvora, brojne vlasaste pukotine, vidljivi tragovi od vlage, otpadanje žbuke, ljuštenje boje</p> | <p>The photograph shows a section of a church facade with yellow stucco and white architectural elements. A white rectangular label with the text 'Poz 13' is placed above a Gothic-style window. A red line is drawn vertically on the wall, starting from the top of the window frame and extending upwards, indicating a crack in the masonry.</p> |

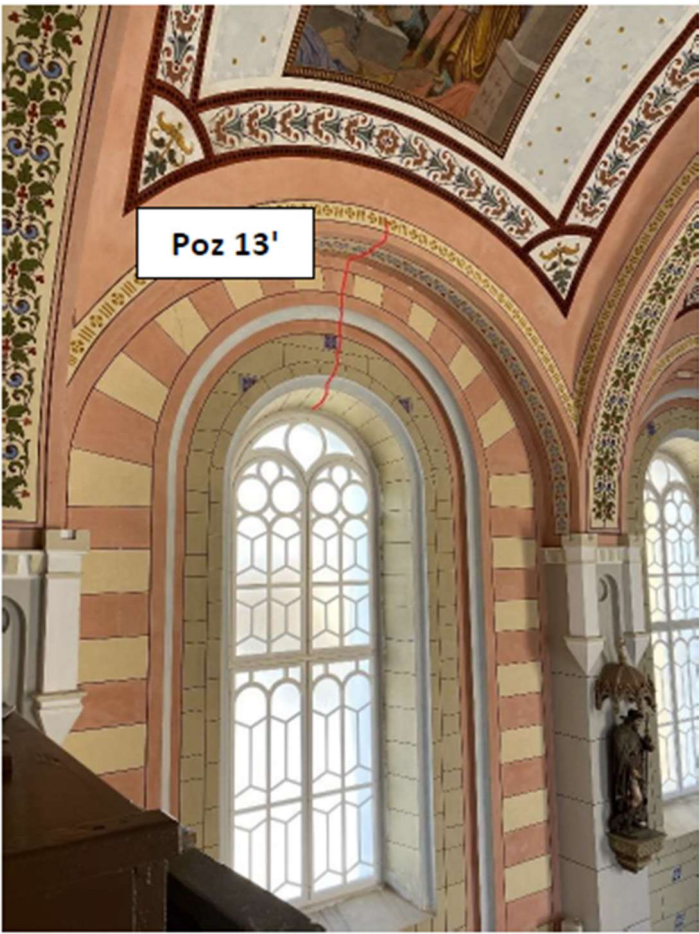
| <p>2 – UMJERENO OŠTEĆENJE</p> | <p>Pukotine na mjestima većih naprezanja – oko otvora</p> | |

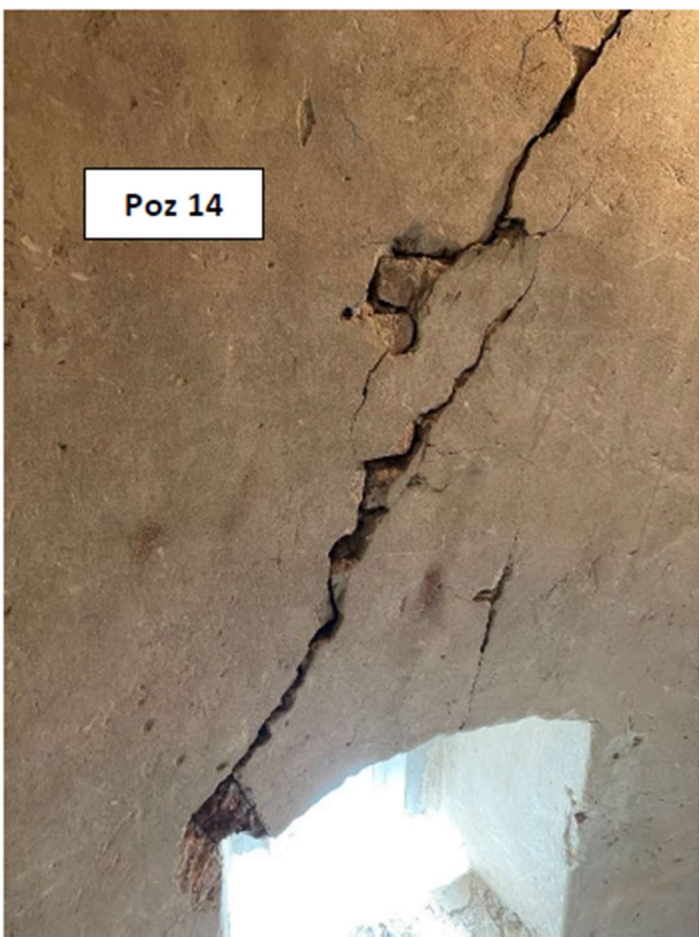
| <p>3 – ZNAČAJNO OŠTEĆENJE</p> | <p>Duboka pukotina na zidu stubišta</p> | |

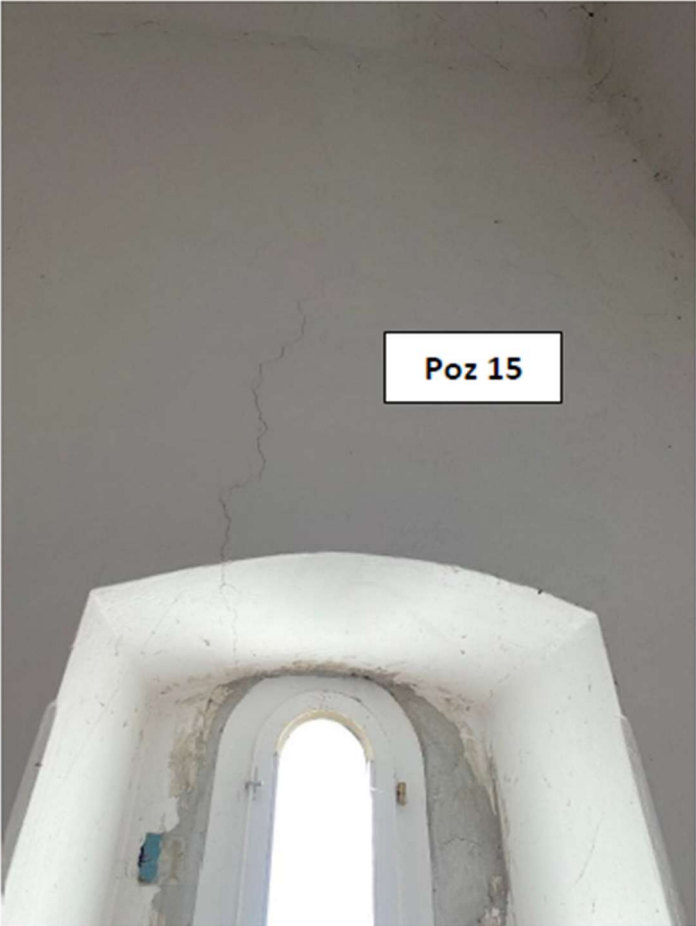
| <p>2 – UMJERENO OŠTEĆENJE</p> | <p>Pukotine na mjestima većih naprezanja – oko otvora</p> | <p>Poz 15</p> |

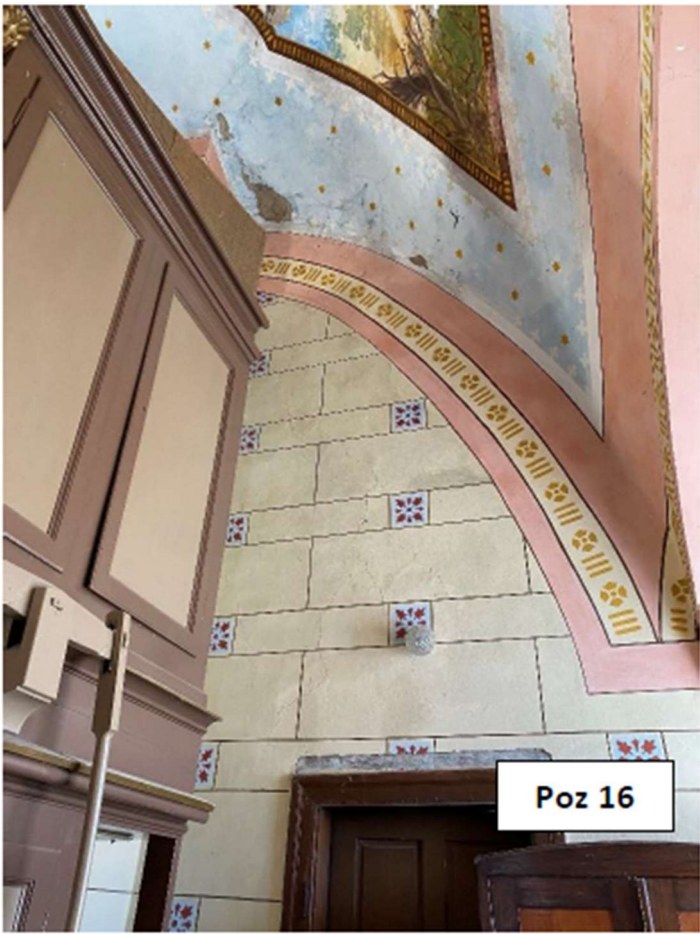
| <p>2 – UMJERENO OŠTEĆENJE</p> | <p>Brojne vlasaste pukotine,<br/>ljuštenje boje</p> | <p>Poz 16</p> |

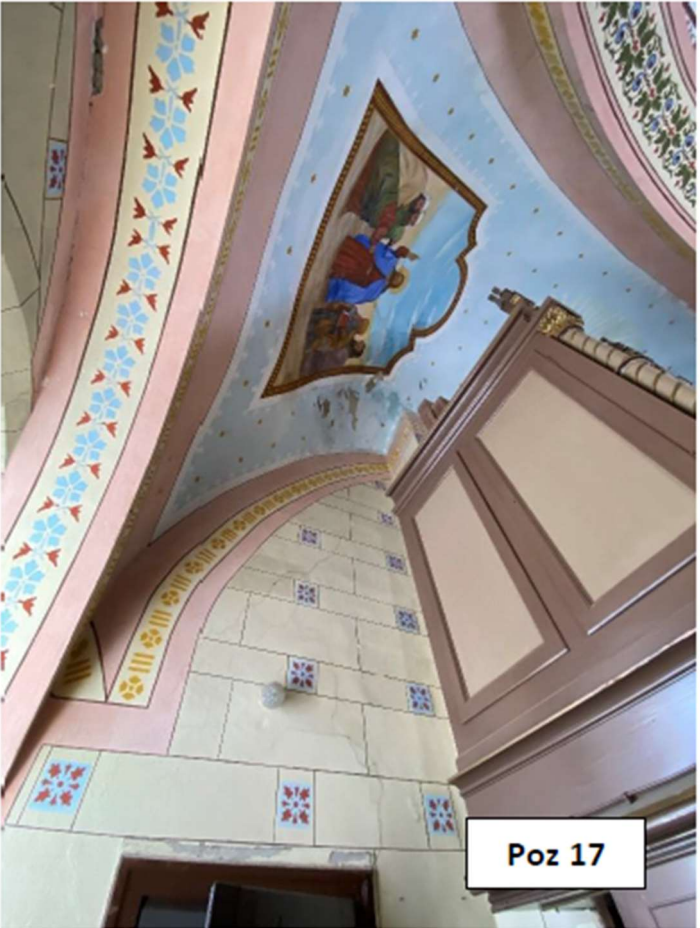
| <p>2 – UMJERENO OŠTEĆENJE</p> | <p>Brojne tanke pukotine,<br/>ljuštenje boje</p> | <p>Poz 17</p> |

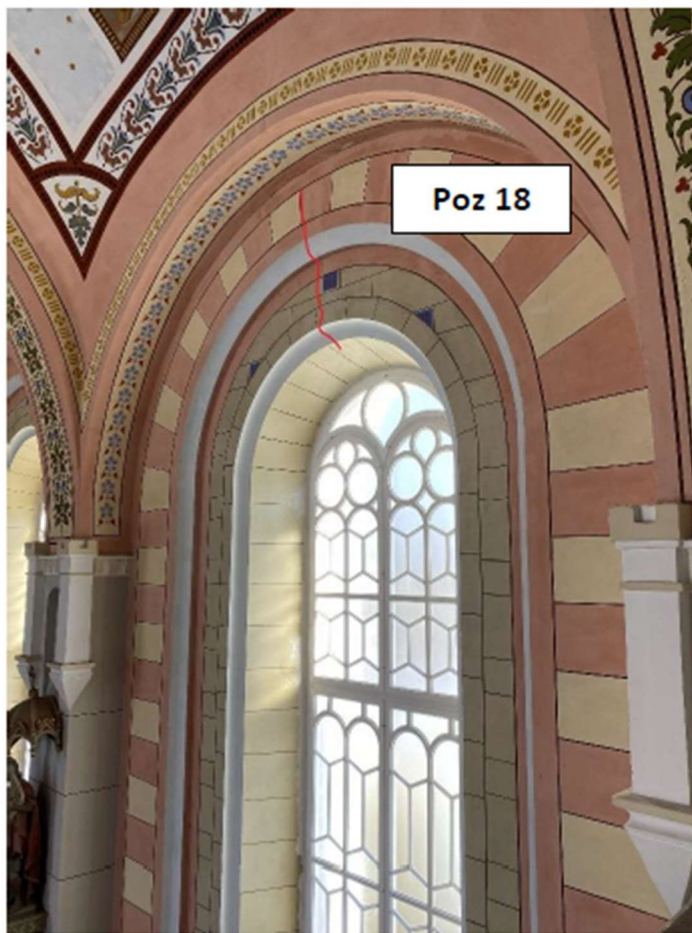
2 – UMJERENO OŠTEĆENJE

Pukotine na mjestima  
većih naprezanja – oko  
otvora

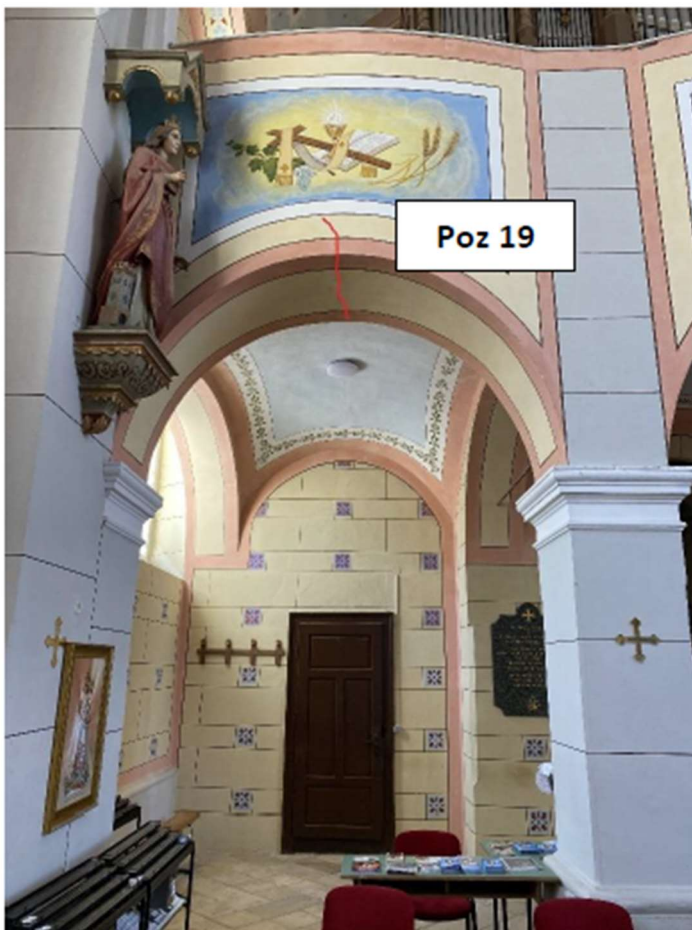
2 – UMJERENO OŠTEĆENJE

Pukotina u tjemenu luka

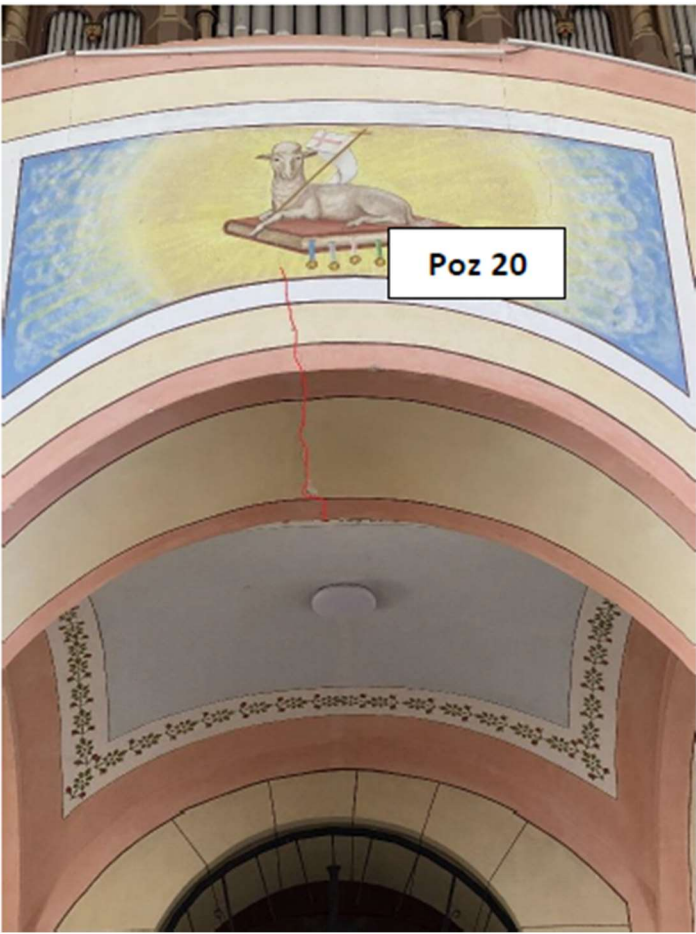
| <p>2 – UMJERENO OŠTEĆENJE</p> | <p>Pukotina u tjemenu luka</p> | |

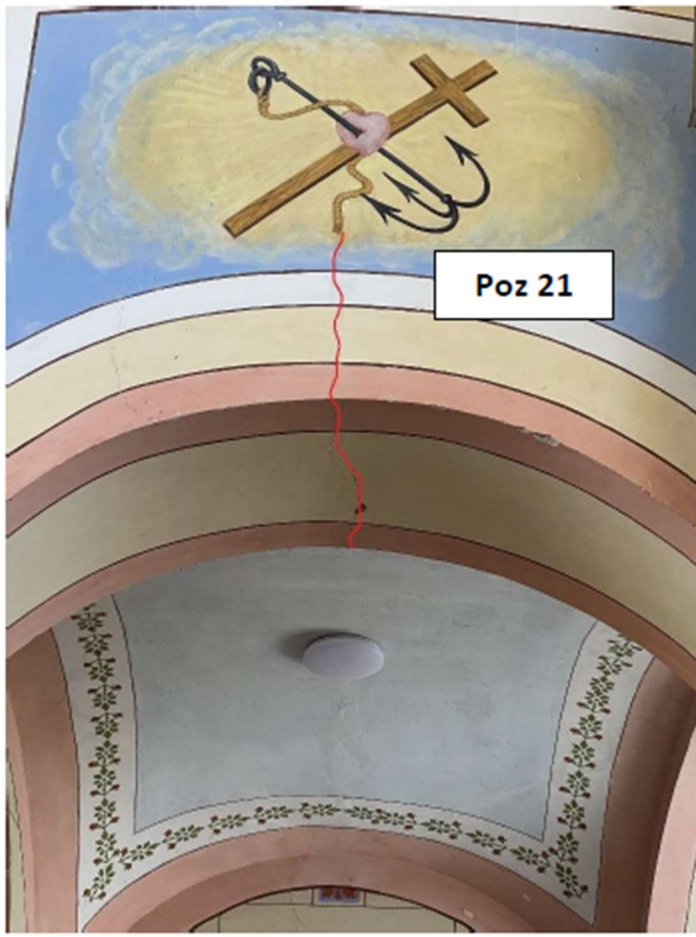
| <p>2 – UMJERENO OŠTEĆENJE</p> | <p>Pukotina u tjemenu luka</p> | |

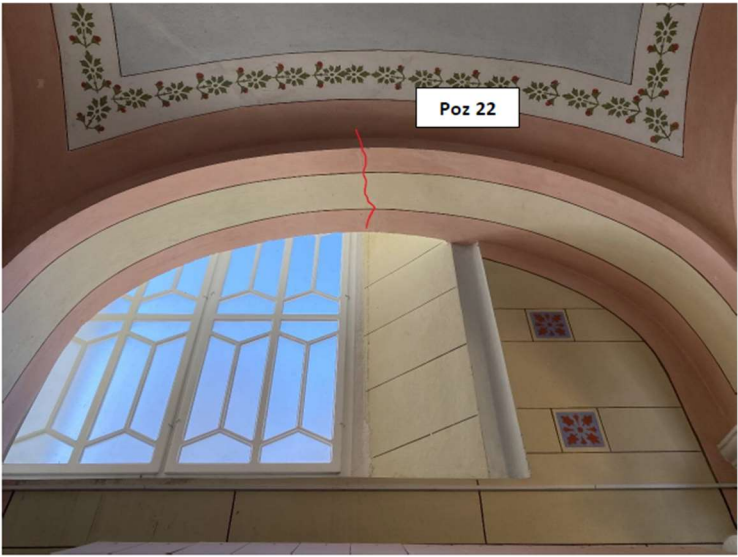
| 2 – UMJERENO OŠTEĆENJE | Pukotina u tjemenu luka | <p>Poz 22</p> |

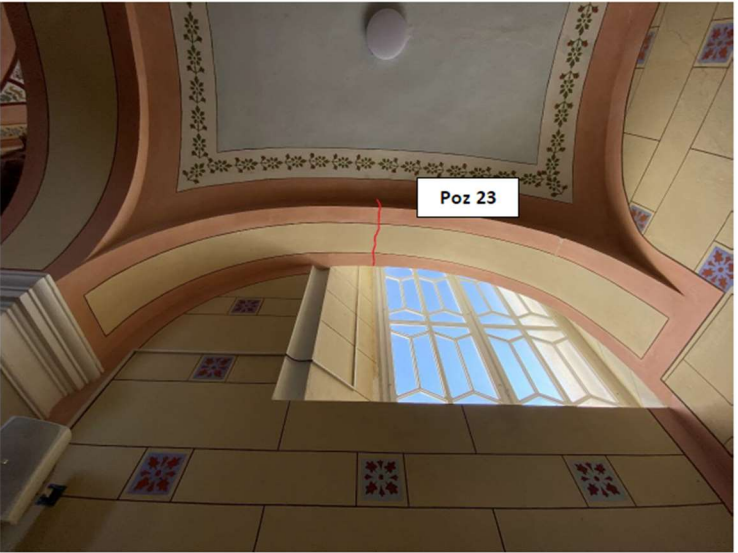
| 2 – UMJERENO OŠTEĆENJE | Pukotina u tjemenu luka | <p>Poz 23</p> |

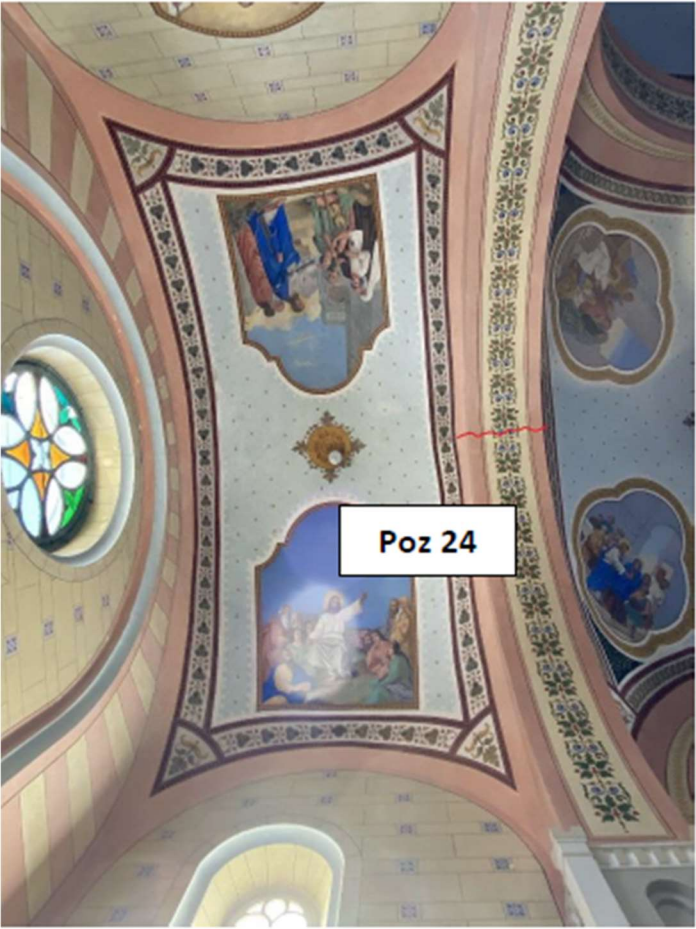
| <p>2 – UMJERENO OŠTEĆENJE</p> | <p>Pukotina u tjemenu luka</p> | <p>Poz 24</p> |

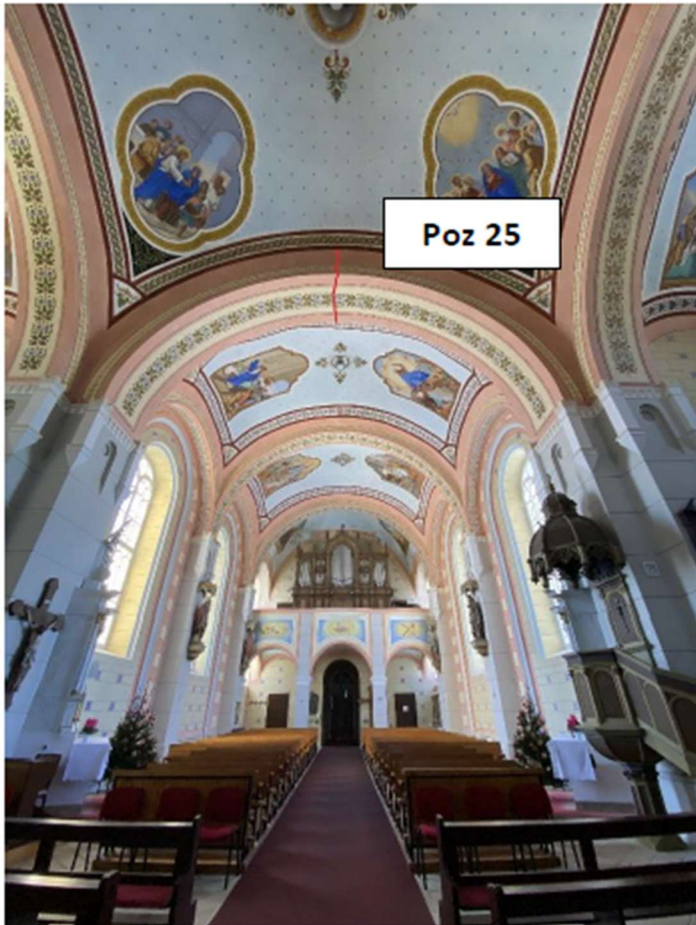
| <p>2 – UMJERENO OŠTEĆENJE</p> | <p>Pukotina u tjemenu luka</p> | <p>Poz 25</p> |

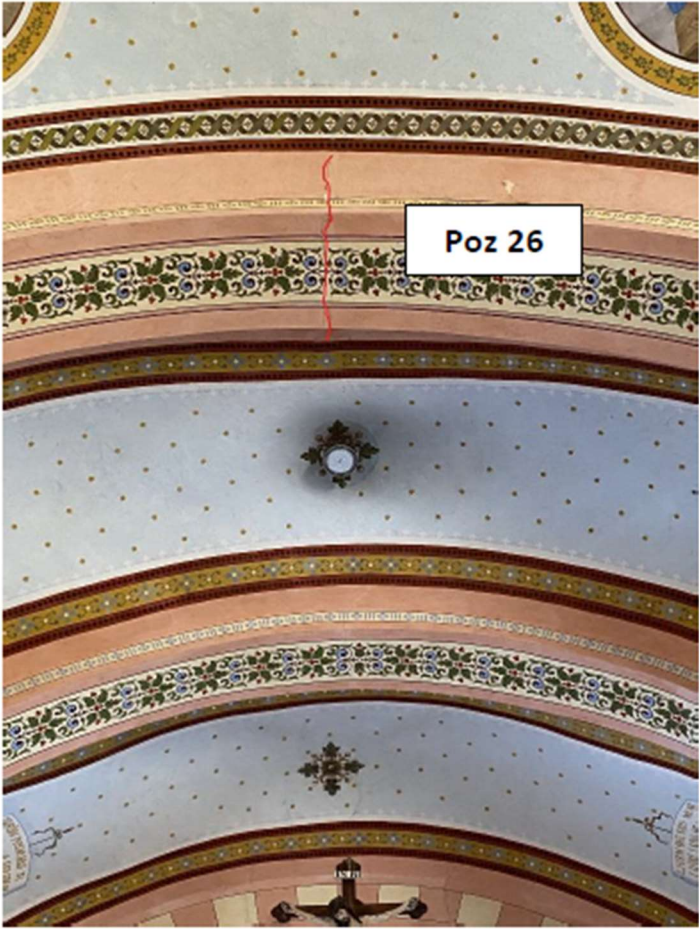
| 2 – UMJERENO OŠTEĆENJE | Pukotina u tjemenu luka | |

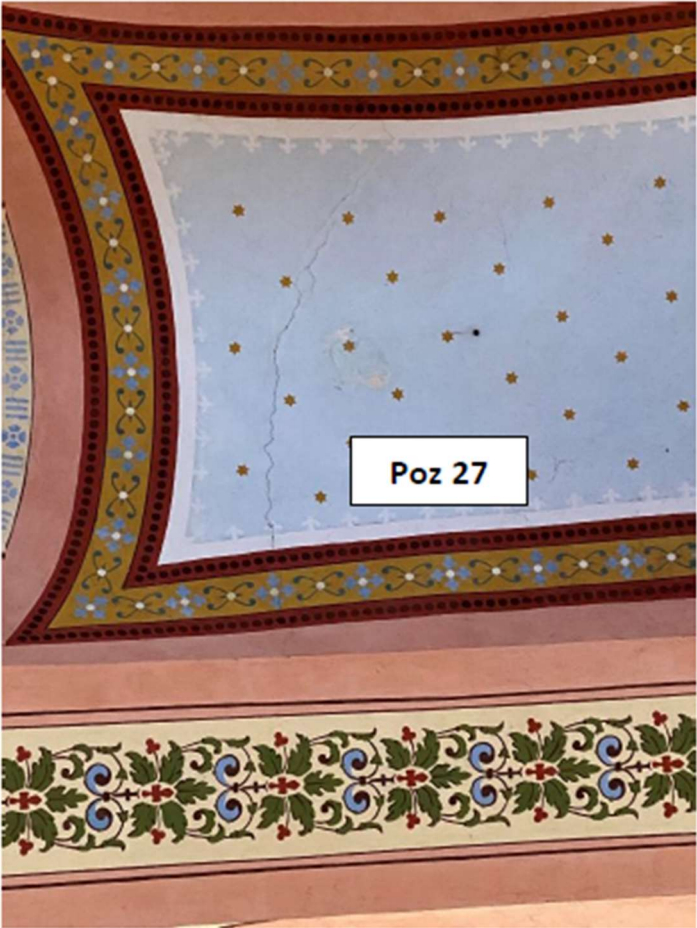
| 2 – UMJERENO OŠTEĆENJE | Srednje duboke pukotine na svodu | |

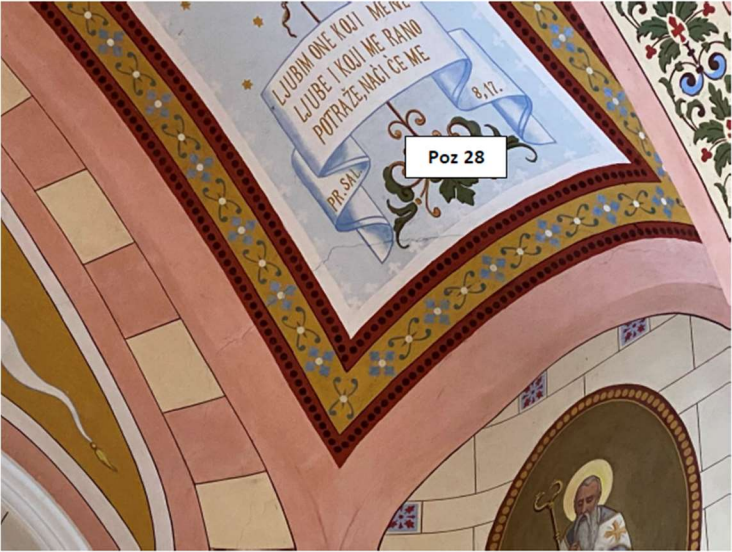
| 2 – UMJERENO OŠTEĆENJE | Srednje duboke pukotine na svodu | |

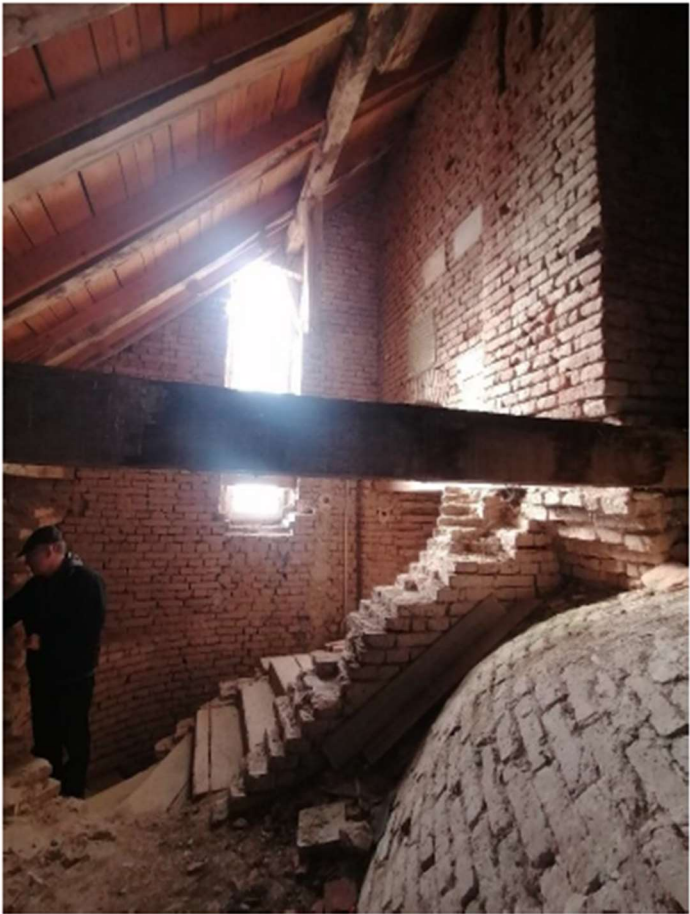
| 2 – UMJERENO OŠTEĆENJE | Dotrajalost i lokalna oštećenja opeke, ispiranje morta iz sljubnica, dotrajalost i lokalna oštećenja pojedinih elemenata drvene krovne konstrukcije | |

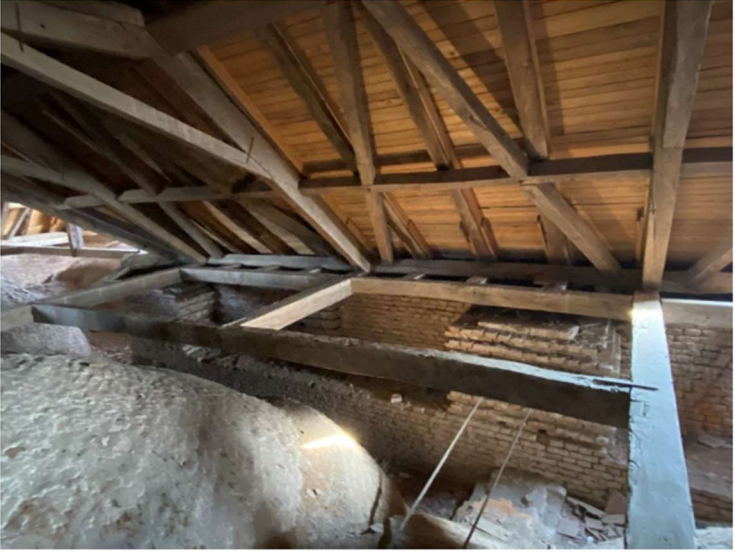
| <p>2 – UMJERENO OŠTEĆENJE</p> | <p>Dotrajalost i lokalna oštećenja opeke, ispiranje morta iz sljubnica, dotrajalost i lokalna oštećenja pojedinih elemenata drvene krovne konstrukcije</p> | |

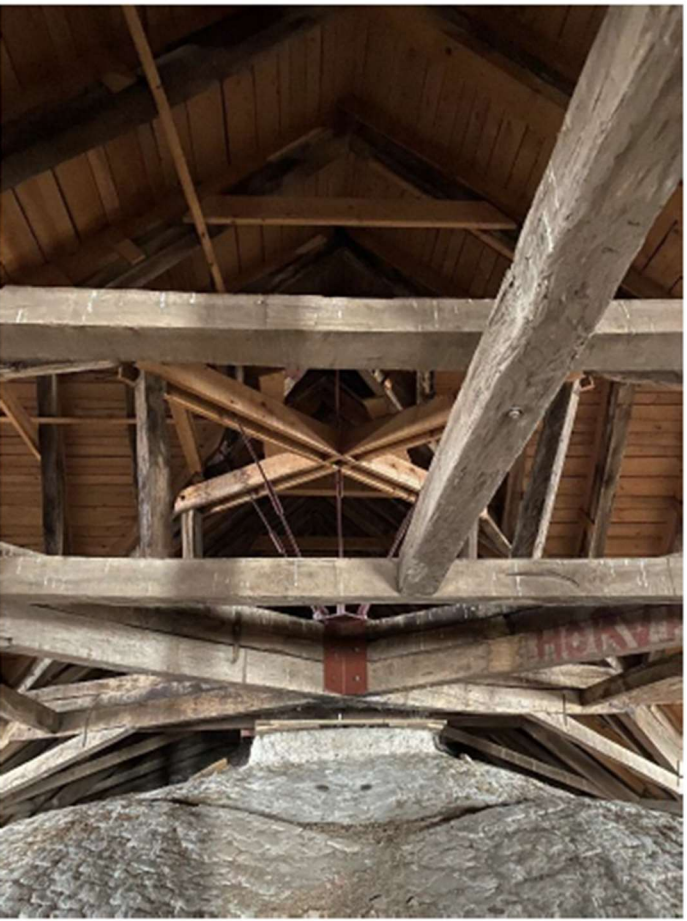
| <p>2 – UMJERENO OŠTEĆENJE</p> | <p>Dotrajalost i lokalna oštećenja opeke, ispiranje morta iz sljubnica, dotrajalost i lokalna oštećenja pojedinih elemenata drvene krovne konstrukcije</p> | |

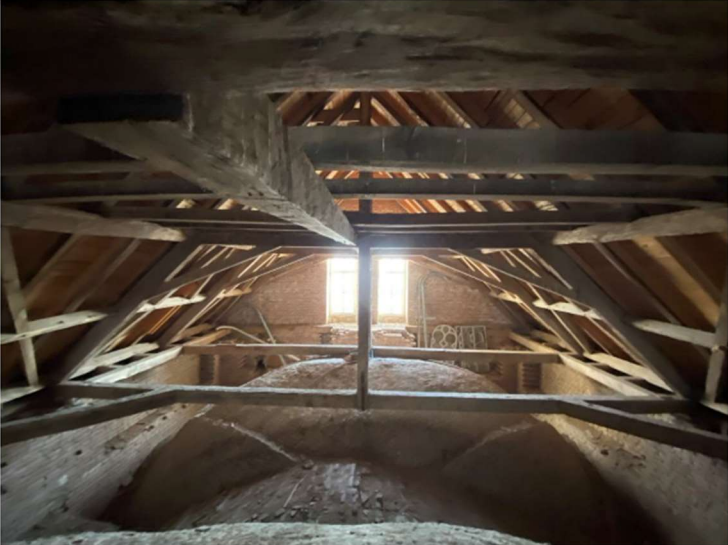
| <p>2 – UMJERENO OŠTEĆENJE</p> | <p>Dotrajalost i lokalna oštećenja opeke, ispiranje morta iz sljubnica, dotrajalost i lokalna oštećenja pojedinih elemenata drvene krovne konstrukcije</p> | |
