INVESTITOR:	ŽUPA NAŠAŠĆA SVETOG KRIŽA RASINJA Baruna Inkeya 8, 48312 Rasinja OIB: 34821800585
GRAĐEVINA:	CRKVA NAŠAŠĆA SV. KRIŽA U RASINJI Baruna Inkeya 6, 48312 Rasinja k.č.br. 2950, k.o. Rasinja
BROJ ELABORATA:	2024-1127-E

C.	UVID U STANJE OŠTEĆENJA NA OBJEKTU NAKON POTRESA.....	34
C.1.	UVOD	35
C.2.	PRIKAZ OŠTEĆENJA.....	37
C.2.1	PRIZEMLJE	37
C.2.2	PJEVALIŠTE.....	44
C.2.3	POTKROVLJE I ZVONIK	46
C.2.4	PROČELJA.....	48
C.3.	ZAKLJUČNO O GRAĐEVINI.....	53

C. UVID U STANJE OŠTEĆENJA NA OBJEKTU NAKON POTRESA

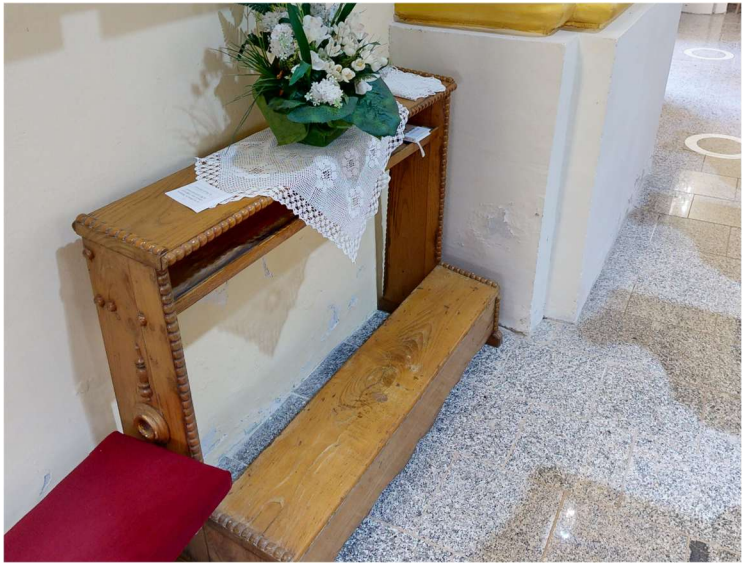
2 – UMJERENO OŠTEĆENJE	POZ11 Otpadanje žbuke, ljuštenje boje, vidljivi tragovi vlage

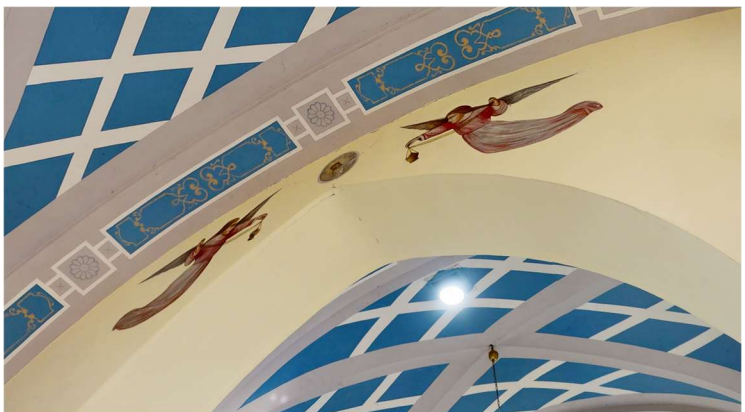
2 – UMJERENO OŠTEĆENJE	POZ12 Pukotine u tjemenu luka te vlasaste pukotine na svodu

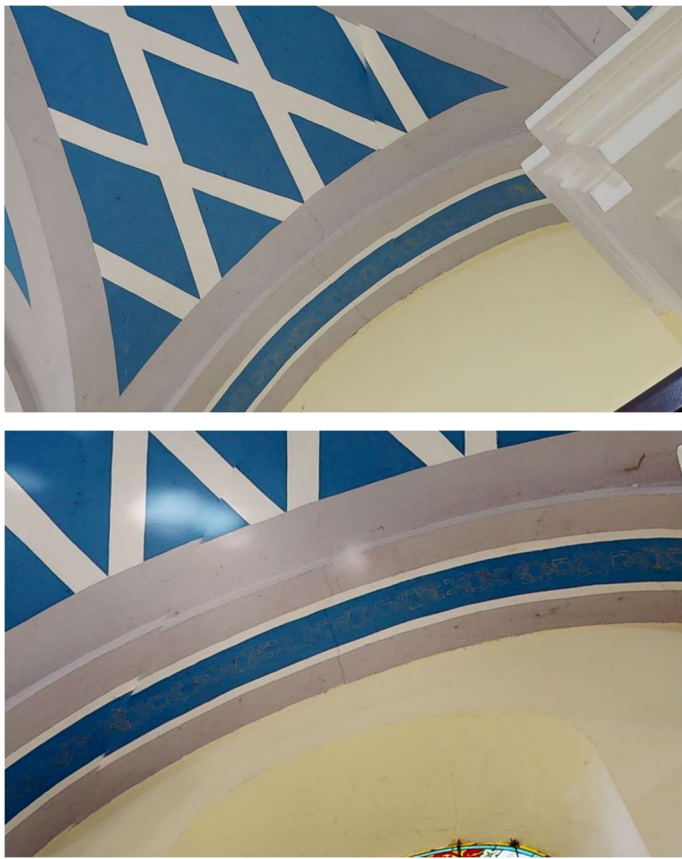
2 – UMJERENO OŠTEĆENJE	POZ13 Tanka pukotina na luku koja se širi u svod, pukotina na spoju zida i luka

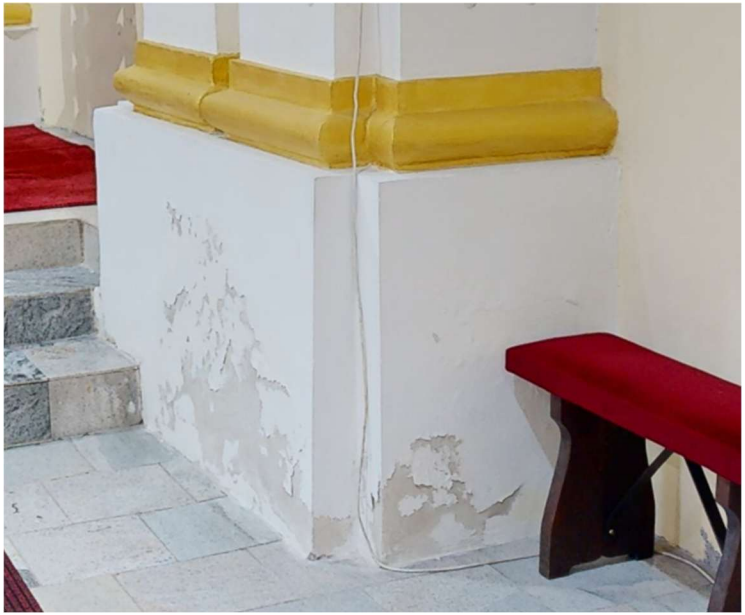
2 – UMJERENO OŠTEĆENJE	POZ14 Otpadanje žbuke, ljuštenje boje, vidljivi tragovi vlage

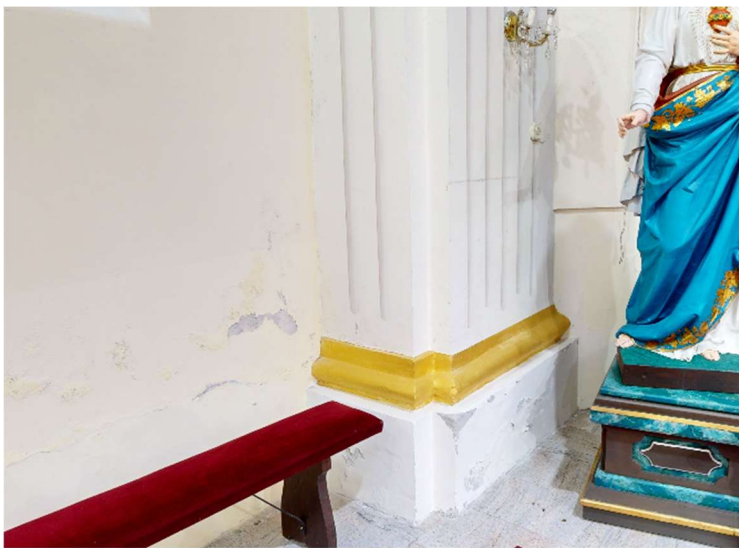
2 – UMJERENO OŠTEĆENJE	<p>POZ17</p> <p>Tanka pukotina od otvora preko luka do svoda, pukotina na spoju zida i luka, otpadanje žbuke</p>	 
2 – UMJERENO OŠTEĆENJE	<p>POZ18</p> <p>Otpadanje žbuke, ljuštenje boje, vidljivi tragovi vlage</p>

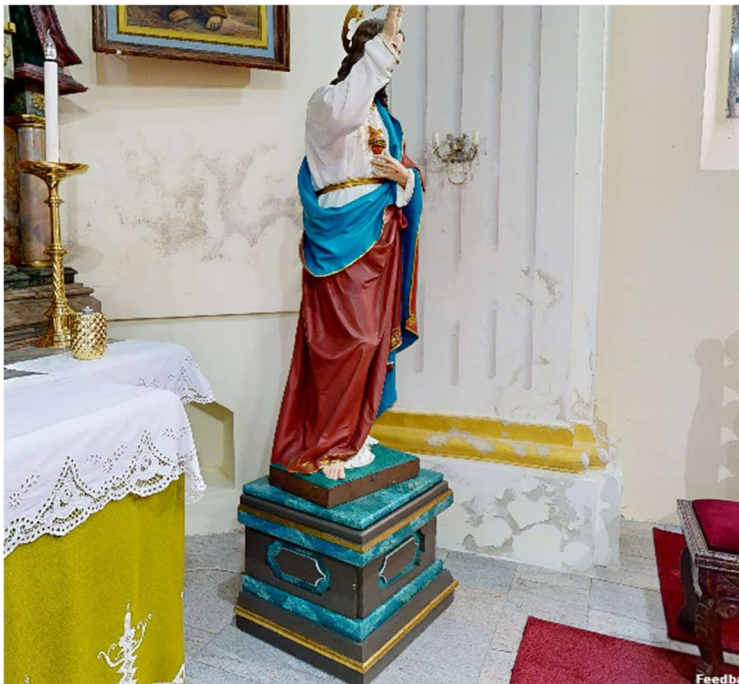
2 – UMJERENO OŠTEĆENJE	<p>POZ19</p> <p>Otpadanje žbuke, ljuštenje boje, vidljivi tragovi vlage</p>

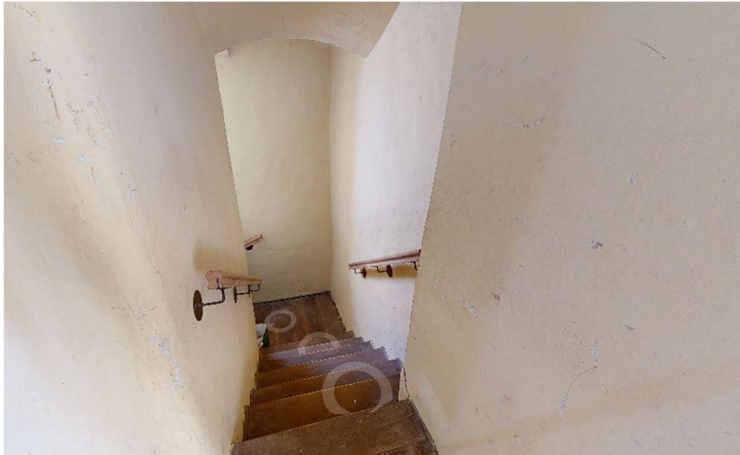
2 – UMJERENO OŠTEĆENJE	POZ23 Vlasaste pukotine na zidovima, otpadanje žbuke, ljuštenje boje, vidljivi tragovi vlage

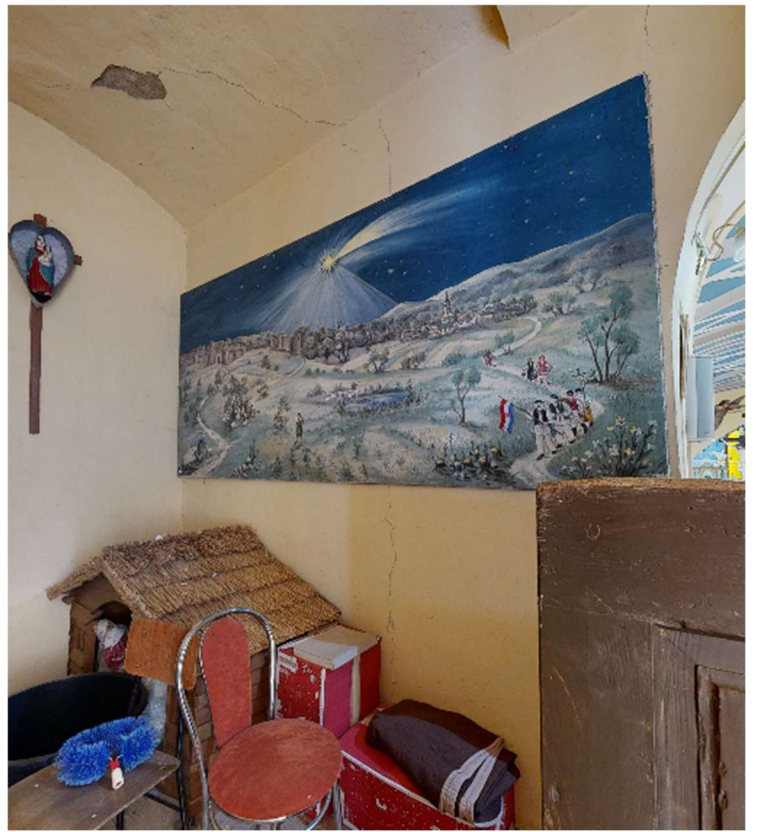
Vertikalne pukotine na zidu i stropu, otpadanje žbuke, vidljivi tragovi vlage

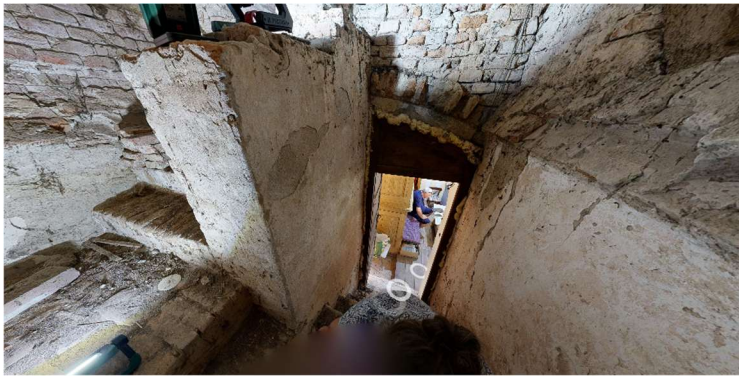
3 – ZNAČAJNO OŠTEĆENJE	<p>POZ27</p> <p>Pukotine na zidovima, ispiranje morta iz sljubnica na zidu, lokalna oštećenja i dotrajalost opeke, otpadanje žbuke</p>

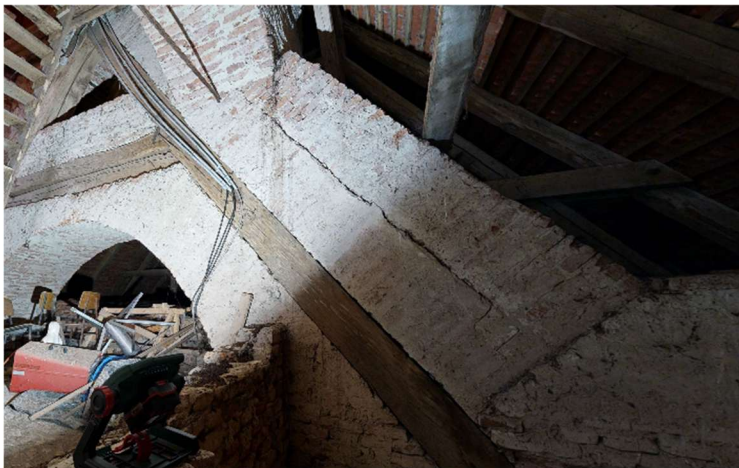
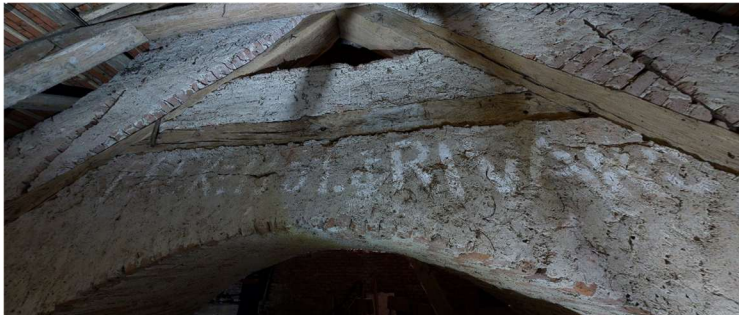
3 – ZNAČAJNO OŠTEĆENJE	<p>POZ28</p> <p>Duboka pukotina na zidu, lokalna oštećenja opeke, otpadanje žbuke</p>

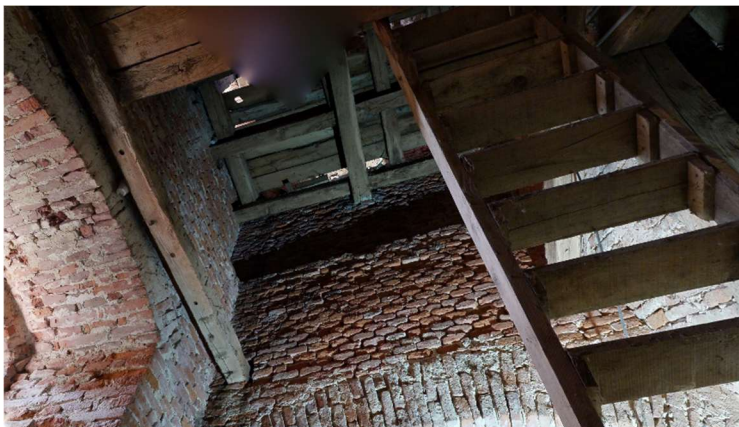
3 – ZNAČAJNO OŠTEĆENJE	<p>POZ29</p> <p>Ispiranje morta iz sljubnica na zidovima zvonika, lokalna oštećenja i dotrajalost opeke</p>

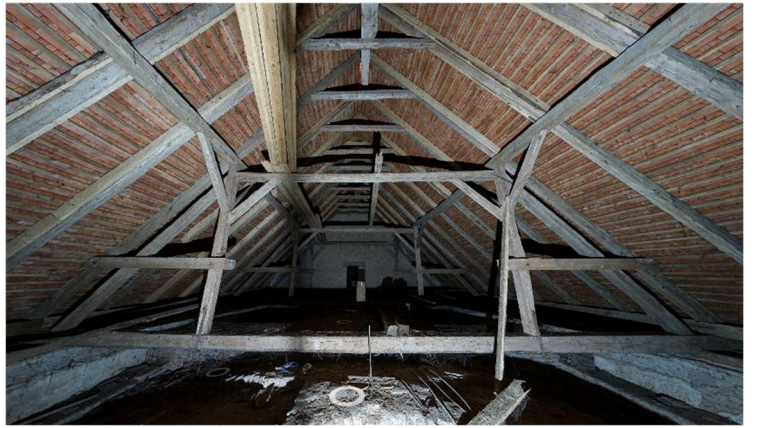
Lokalna oštećenja i dotrajalost drvene konstrukcije krovišta, dotrajalost i lokalna oštećenja opeke

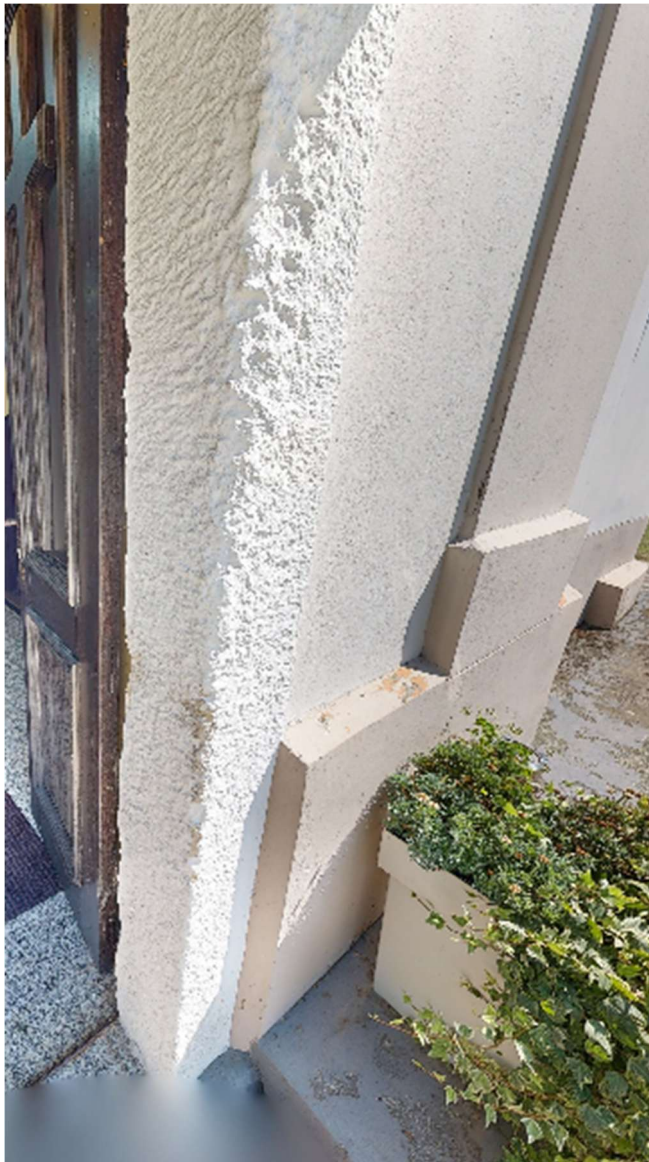
<p>2 – UMJERENO OŠTEĆENJE</p>	<p>POZ31 Tanka pukotina na istaci, ljuštenje boje</p>

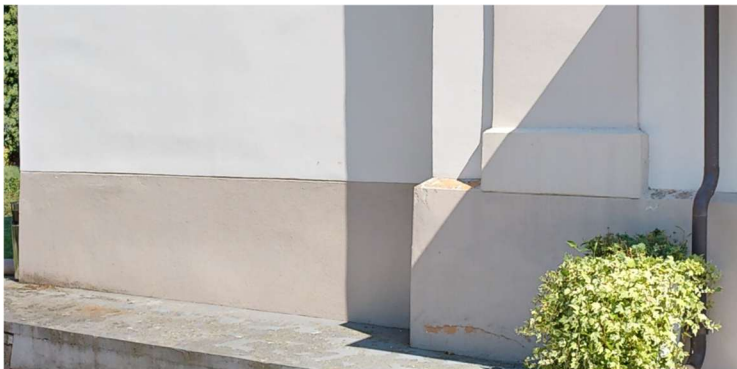
<p>3 – ZNAČAJNO OŠTEĆENJE</p>	<p>POZ32 Tanka pukotina na temelju, otpadanje žbuke, ljuštenje boje, vidljivi tragovi vlage</p>
