| Građevina: | <b>CRKVA SV. BARTOLA AP.</b> | |
| Lokacija: | Kamenica 43A, 42250 Lepoglava<br>k.č.1; k.o. 312185 Kamenica | |
| Naziv elaborata: | <b>ELABORAT OCJENE POSTOJEĆEG STANJA<br/>GRAĐEVINSKE KONSTRUKCIJE</b> | |
| Oznaka elaborata: | 2023-975-E | |

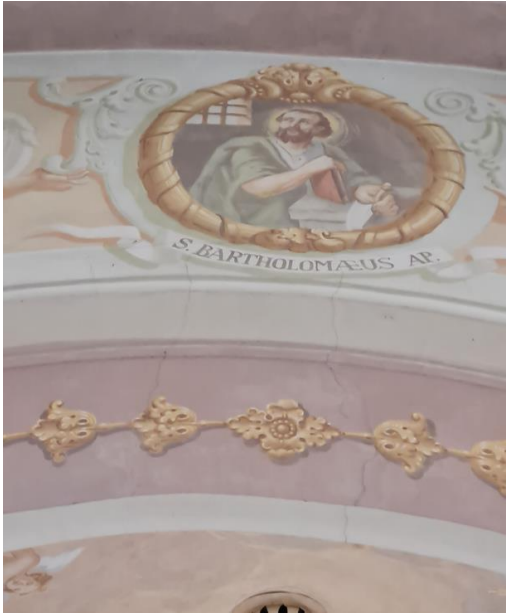
| Stupanj II | Poprečne pukotine na luku svoda | Poprečne pukotine na luku svoda |
| | Slika 18. Blago konstrukcijsko oštećenje | Slika 19. Blago konstrukcijsko oštećenje |

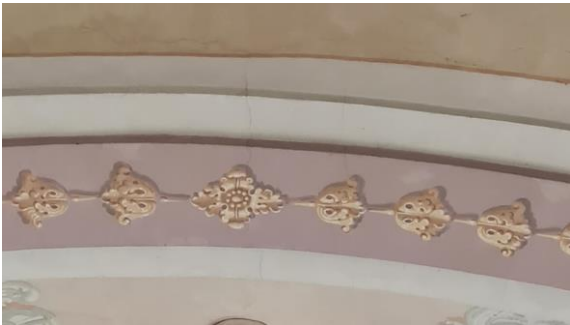
| Stupanj II | Poprečne pukotine na luku svoda | Poprečne pukotine na luku iznad prozora i vertikalne pukotine ispod prozora |
| | Slika 20. Blago konstrukcijsko oštećenje | Slika 21. Blago konstrukcijsko oštećenje |

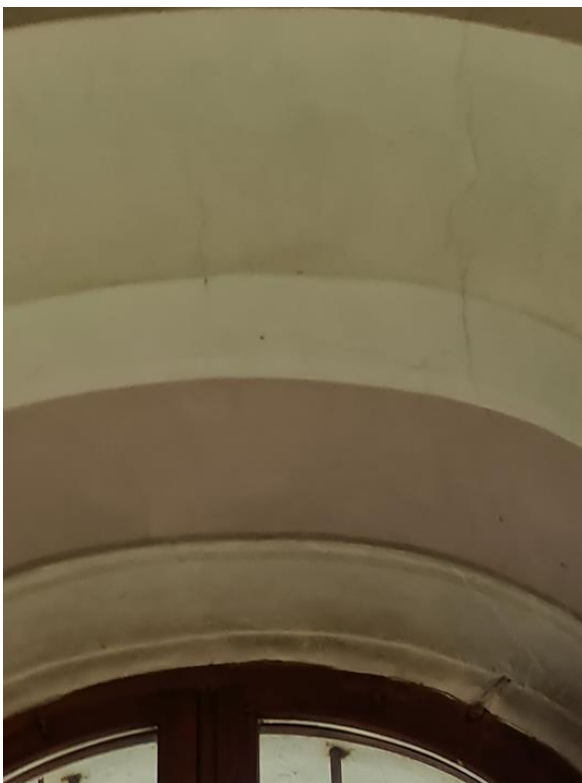
| Stupanj II | Poprečne pukotine na luku iznad prozora | Poprečne pukotine na luku svoda i horizontalne pukotine na spoju luka sa svodom |
| | Slika 22. Blago konstrukcijsko oštećenje | Slika 23. Blago konstrukcijsko oštećenje |

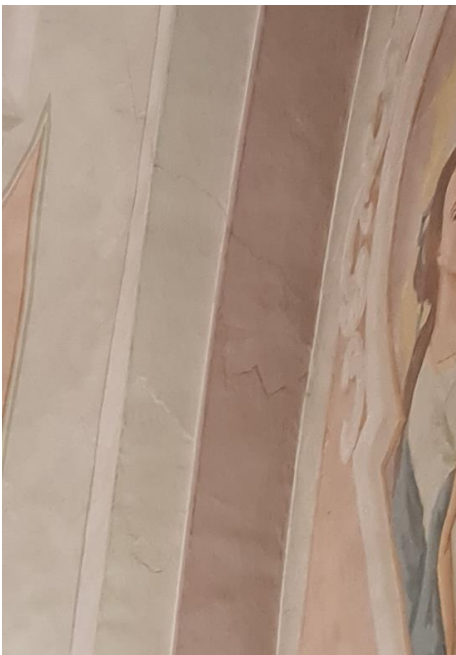
| Stupanj II | Poprečne pukotine na luku svoda | Poprečne pukotine na luku iznad prozora |
| | Slika 24. Blago konstrukcijsko oštećenje | Slika 25. Blago konstrukcijsko oštećenje |

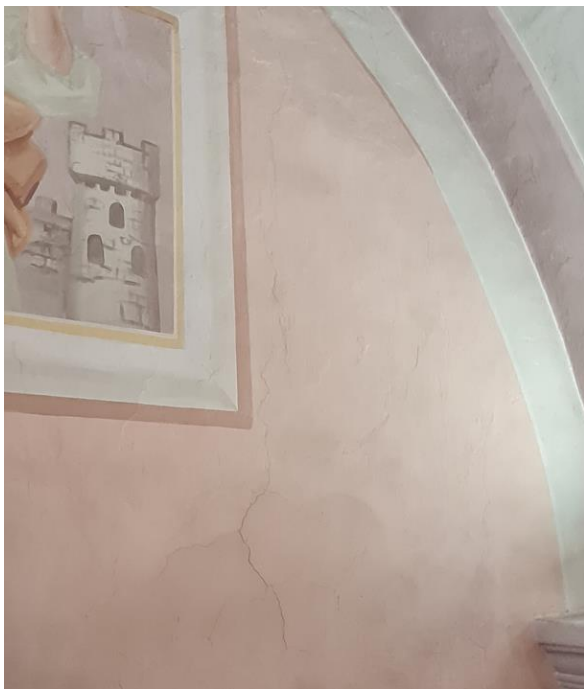
| Stupanj II | Brojne vlasaste pukotine na zidu |
| Slika 26. Blago konstrukcijsko oštećenje | |

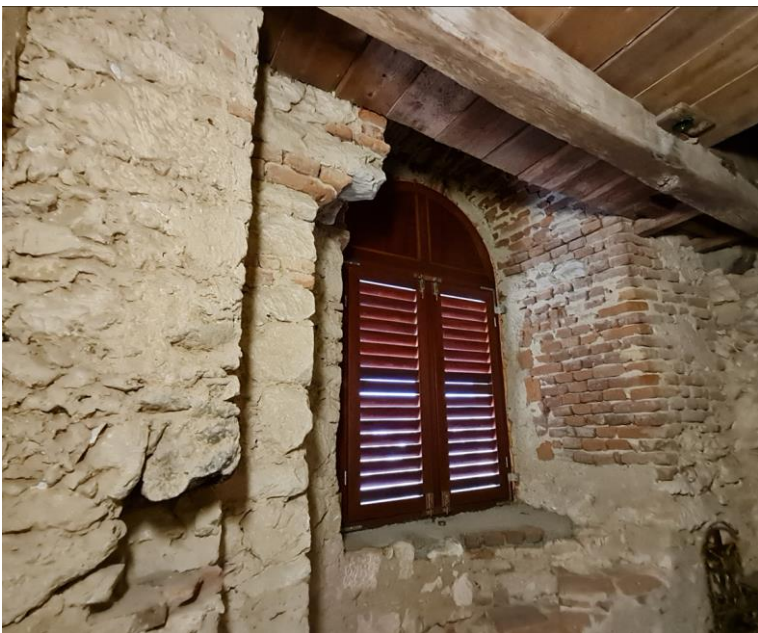
| Stupanj III | Odlamanje dijelova zida, otpadanje morta iz sljubnica, otvaranje rupa i pukotina |
| Slika 27. Umjereno konstrukcijsko oštećenje | |

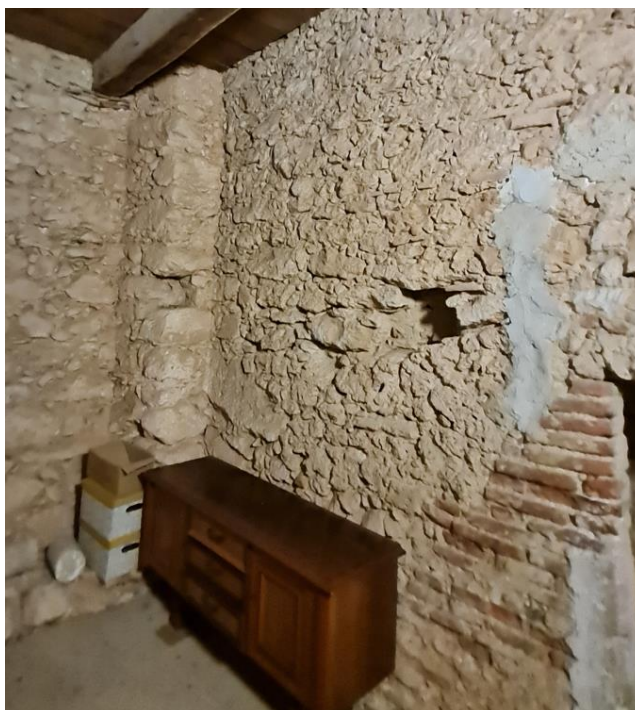
Stupanj III

Odlamanje dijelova zida, otvaranje rupa i pukotina, nedostatak morta, neusklađenost materijala, nepoštivanje pravila struke

Slika 28. Umjereno konstrukcijsko oštećenje

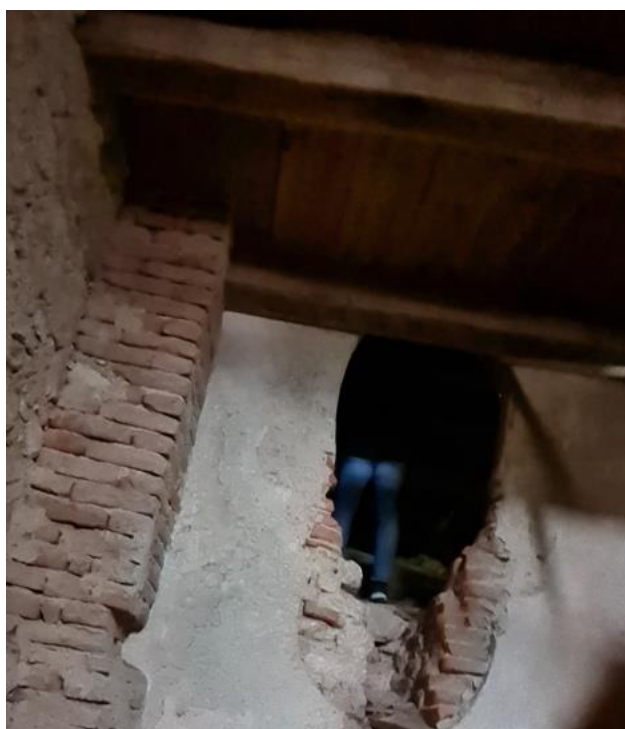
Stupanj III

Odlamanje dijelova zida, otvaranje rupa i pukotina, nedostatak morta

Slika 29. Umjereno konstrukcijsko oštećenje

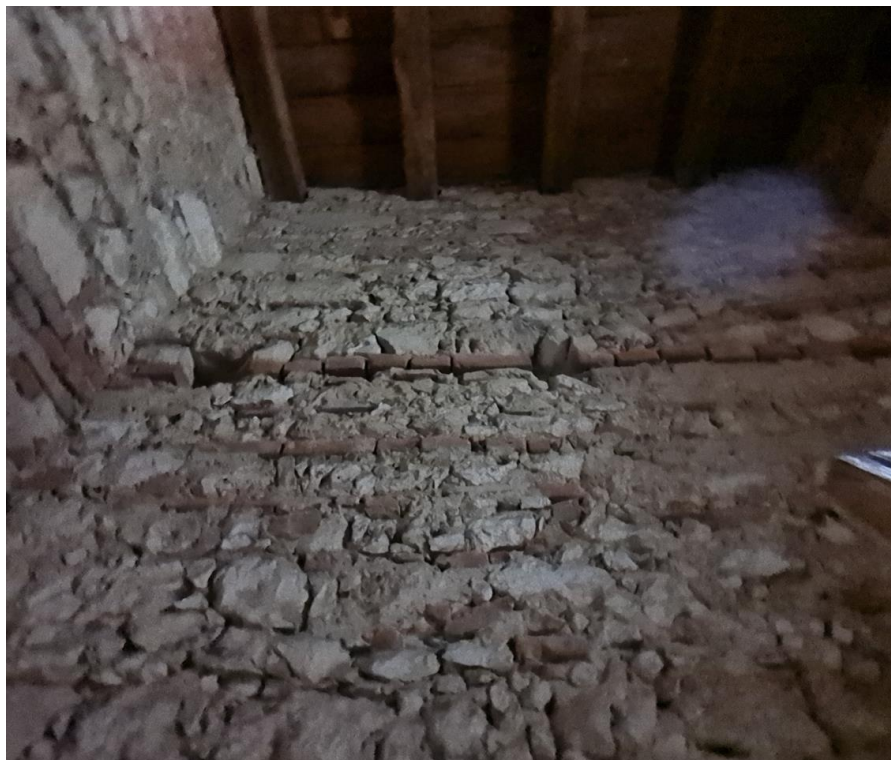
Stupanj III

Odlamanje dijelova zida, otvaranje rupa i pukotina, nedostatak morta, neusklađenost materijala, nepoštivanje pravila struke

Slika 30. Umjereno konstrukcijsko oštećenje

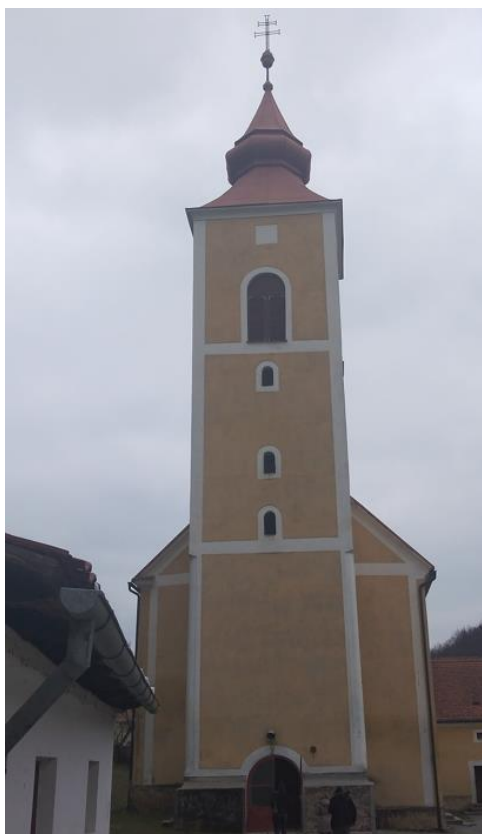
Stupanj III

Nagib zvonika na lijevo s obzirom na vertikalnu os

Slika 31. Značajno konstrukcijsko oštećenje

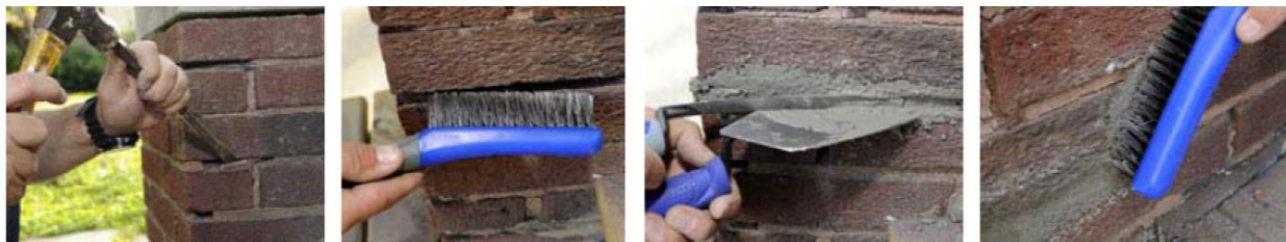
Slika 48. Djelomična zamjena morta u sljubnicama

Postupak započinje uklanjanjem postojeće žbuke i pažljivim struganjem morta iz sljubnica u definiranoj dubini. Ako je moguće, uklanjanje treba raditi s tradicionalnim, a ne s električnim alatima, kako bi se izbjegle vibracije i njihov negativan utjecaj na zide. Pripremljenu podlogu važno je dobro očistiti vodom pod niskim pritiskom. Pripremljena i zasićena podloga spremna je za ispunjavanje sljubnica novim mortom. Radi potpune ispunjenosti sljubnica, bez šupljina i uz željeni izgled površine, postupak ispunjavanja provodi se u dva sloja.

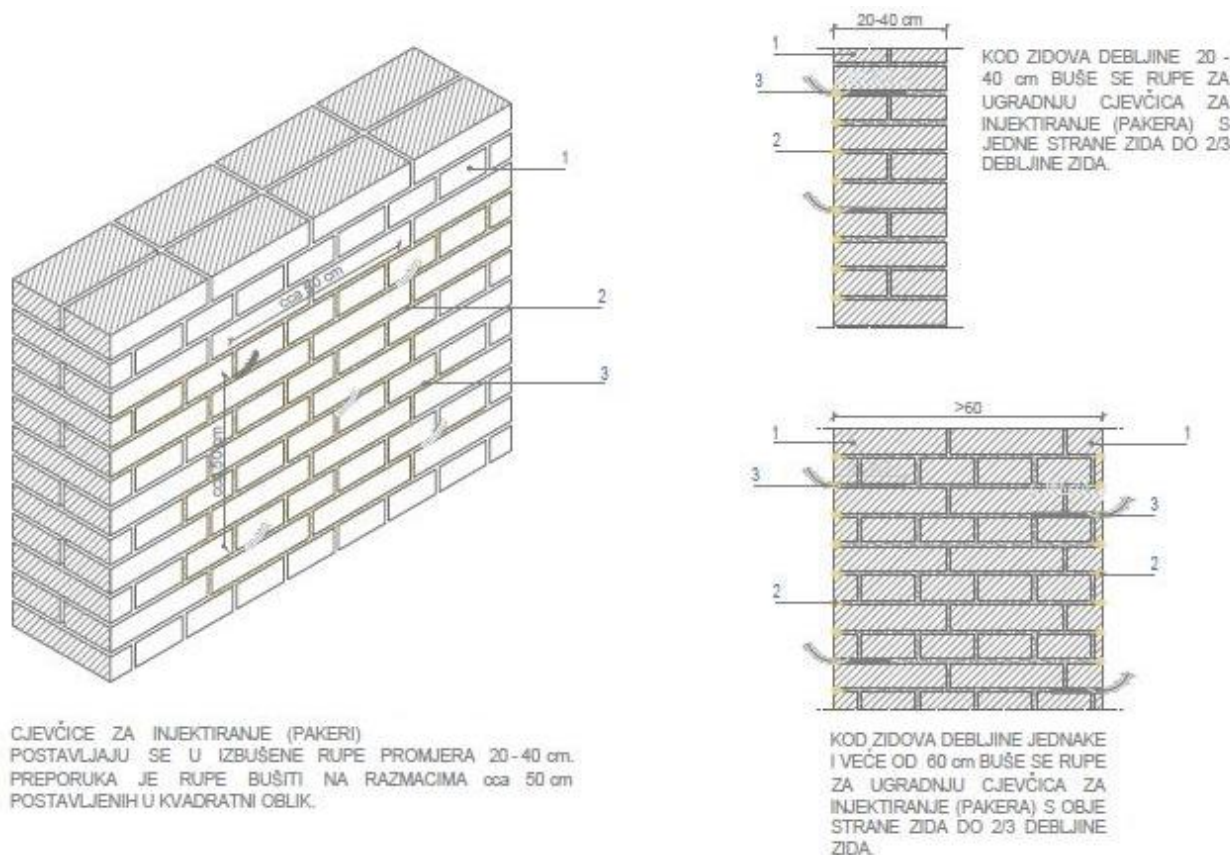
Slika 49. Injektiranje pukotina

Za injektiranje se koristi mort M15, modula elastičnosti 10 000 N/mm<sup>2</sup>, početne posmične čvrstoće 0,15 N/mm<sup>2</sup>. Nakon injektiranja cjevčice ili injektori se uklone, a rupe se zapune smjesom jednakih karakteristika onoj koja se koristila za pripremu podloge.

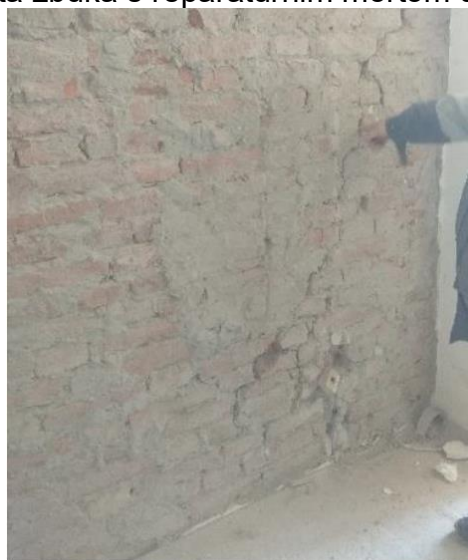
Pukotine širine veće od 10 mm

Ove pukotine se ne injektiraju nego je potrebno izvesti uklanjanje razlomljenih i labavih dijelova i preko pukotine izvesti prezidavanje. Nakon prezidavanja u zoni zahvata u širini od minimalno 50 cm sa svake strane izvodi se ojačanje sa FRCM sustavom na način da se cijela ploha zahvata žbuka s reparaturnim mortom u koji se ugrađuje mrežica od staklenih vlakana.

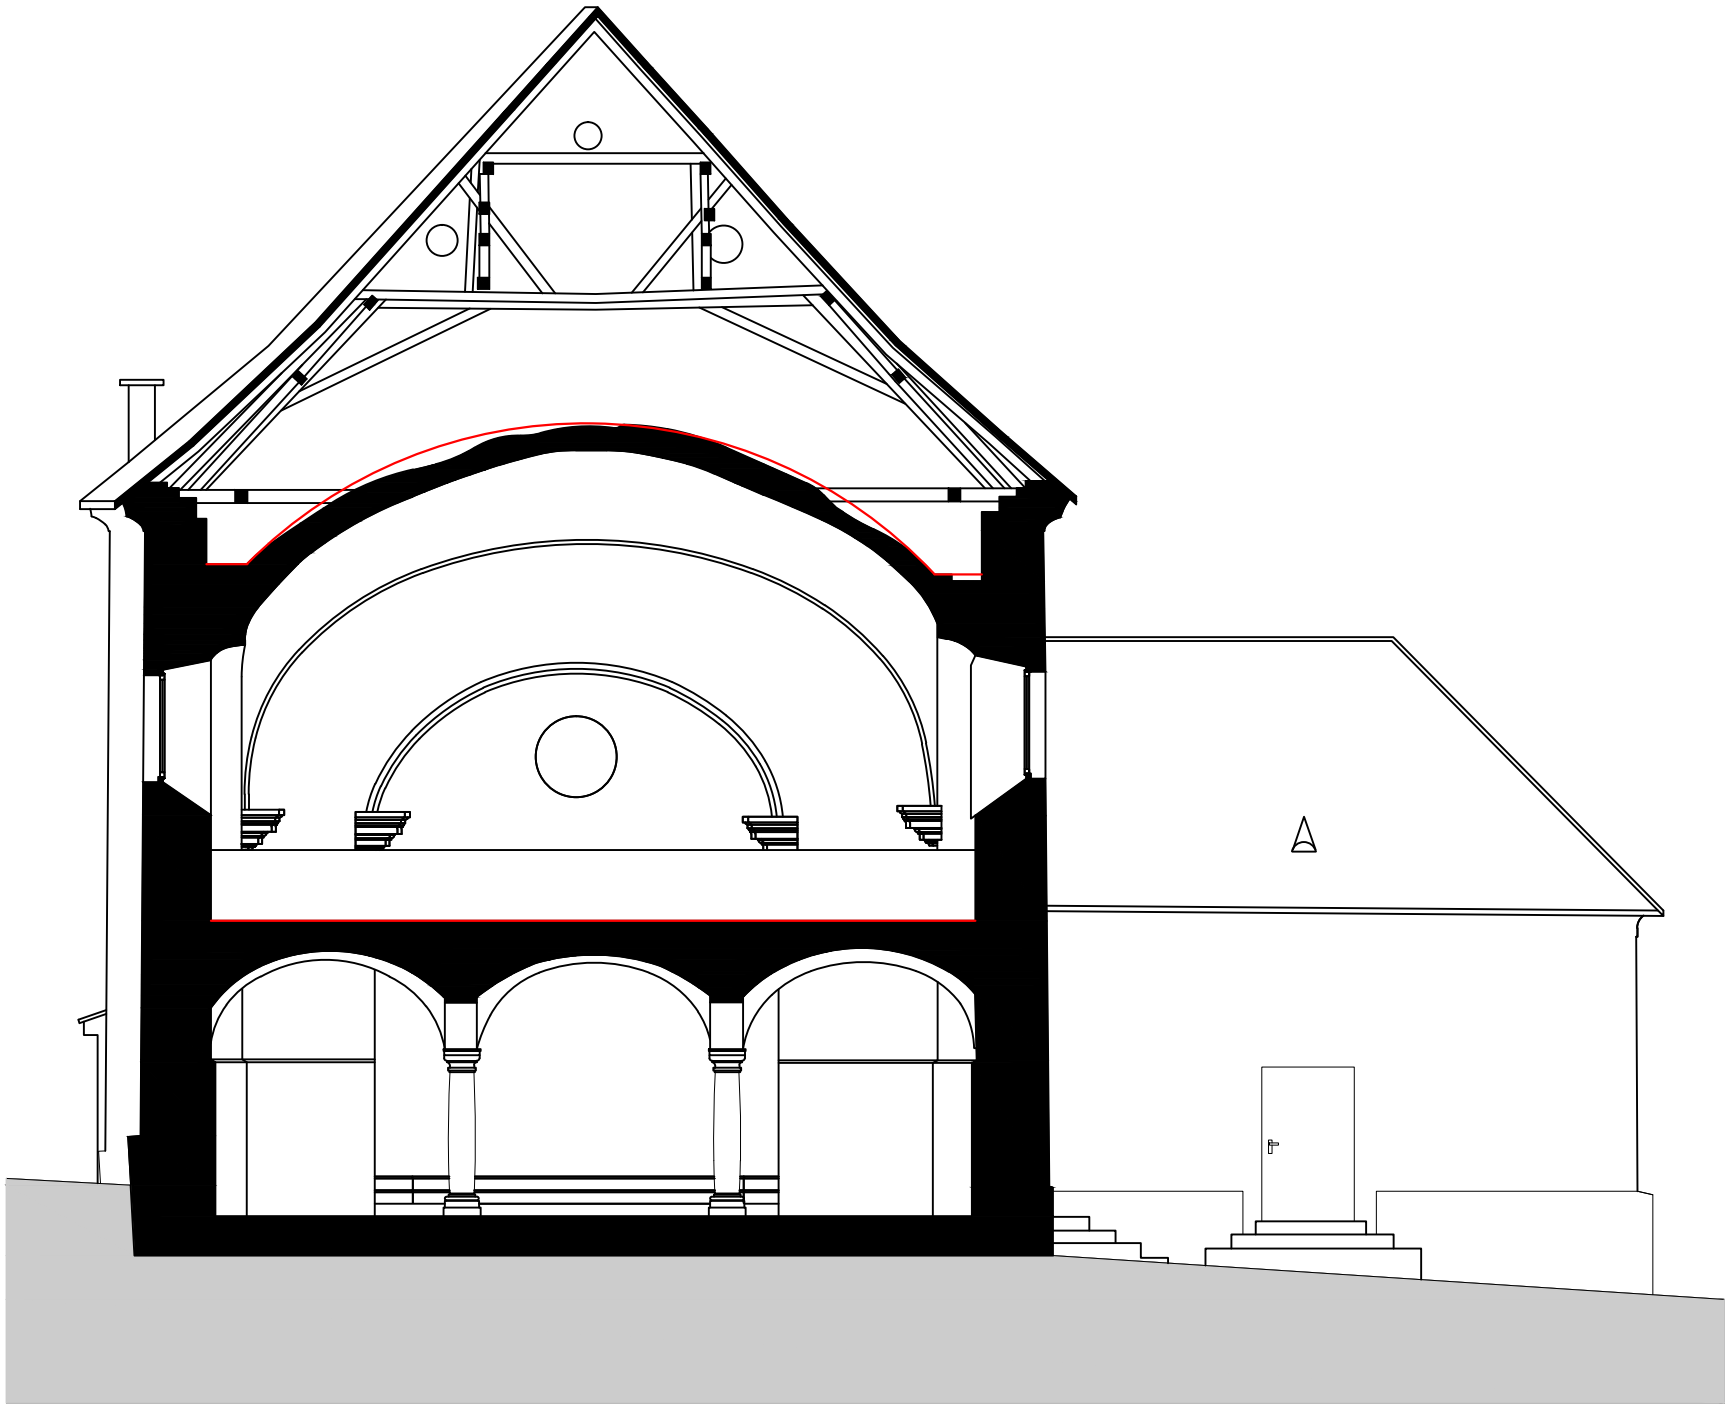
PRESJEK B-B

— ojačanje svoda FRCM sustavom
