| Građevina: | <b>CRKVA PRESVETOG TROJSTVA U LUDBREGU</b> | |
| Vrsta elaborata: | Građevinski elaborat konstrukcije | |
| Naziv elaborata: | <b>ELABORAT OCJENE POSTOJEĆEG STANJA<br/>GRAĐEVINSKE KONSTRUKCIJE</b> | |
| Oznaka elaborata: | 2023-976-E | |

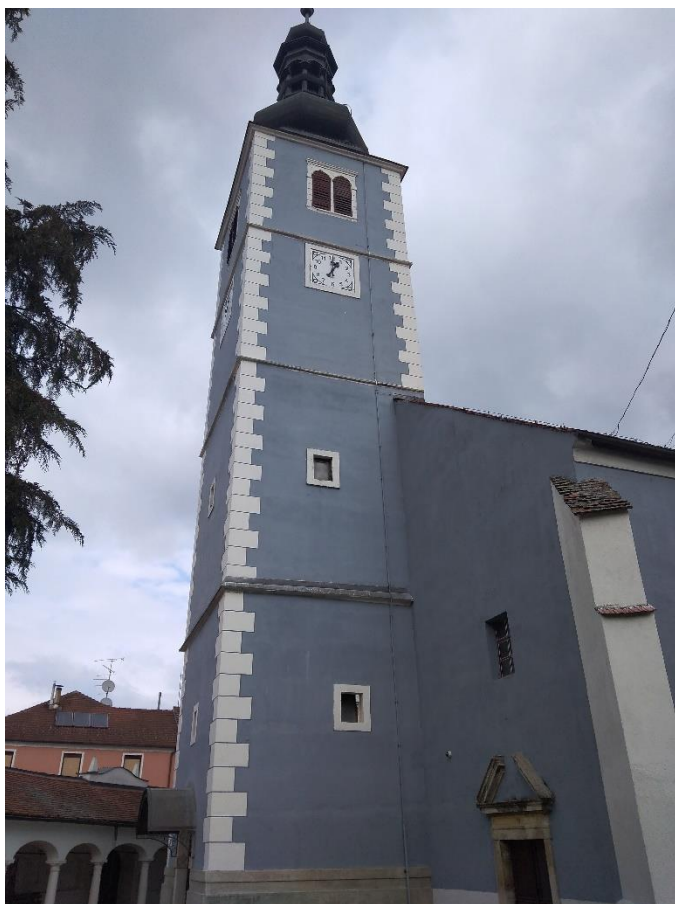
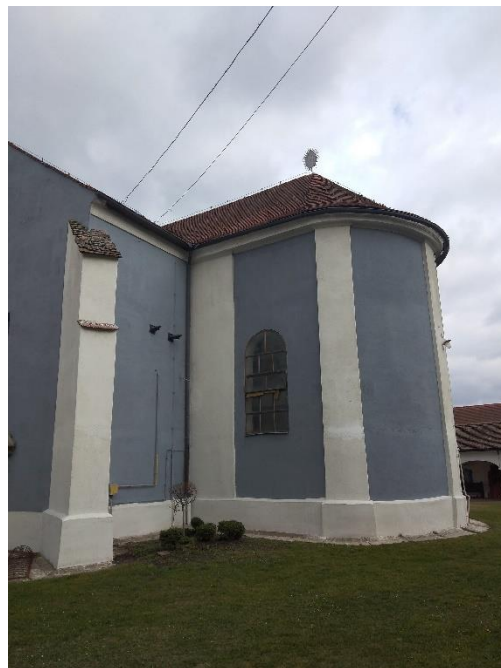
Slika 1: Pogled na crkvu – južno pročelje

Građevina je sakralne namjene, te se nalazi na adresi ul. Petra Zrinskog 2C u Ludbregu. Objekt je pravilno orijentirana trobrodna crkva sa zvonikom na zapadnoj strani i svetištem na istočnoj strani, te sakristijom dozidanom uz svetište na sjevernoj strani. Zvonik je smješten centralno na zapadnom pročelju crkve na čijem se vrhu nalazi lukovica.

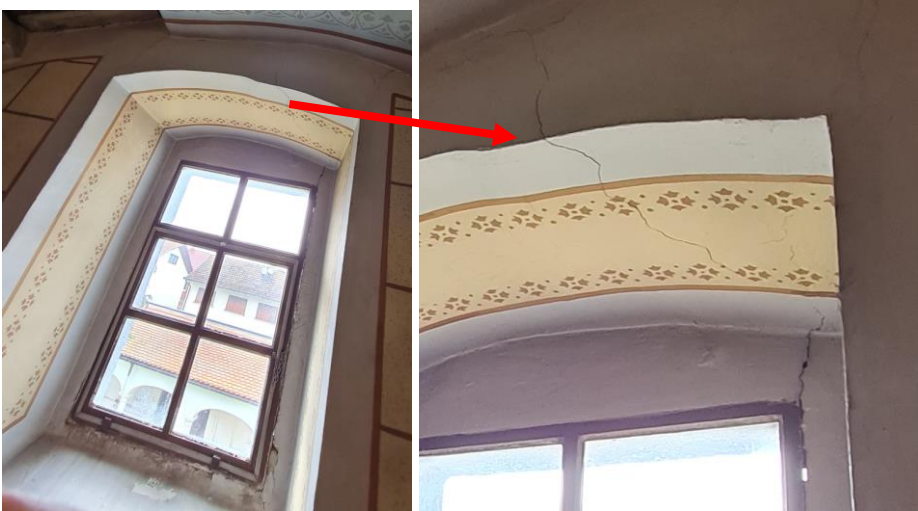
| Slika 5. blago konstrukcijsko oštećenje | |

| Stupanj II | Vertikalne pukotine u nadvoju iznad prozora |

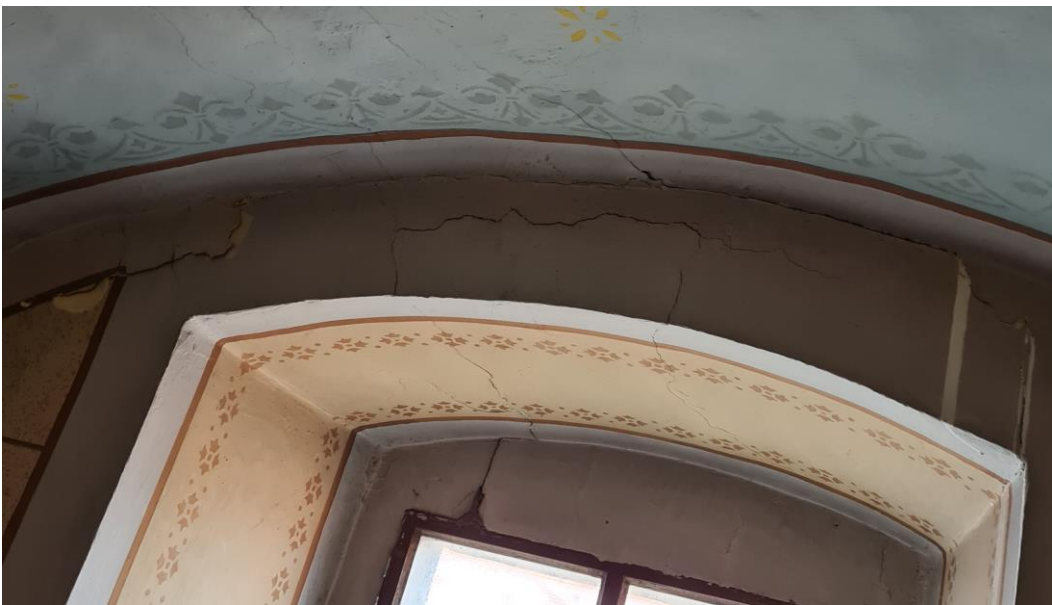
| Slika 7. umjereno konstrukcijsko oštećenje | |

| Stupanj III | Brojne pukotine u nadvoju iznad prozora |

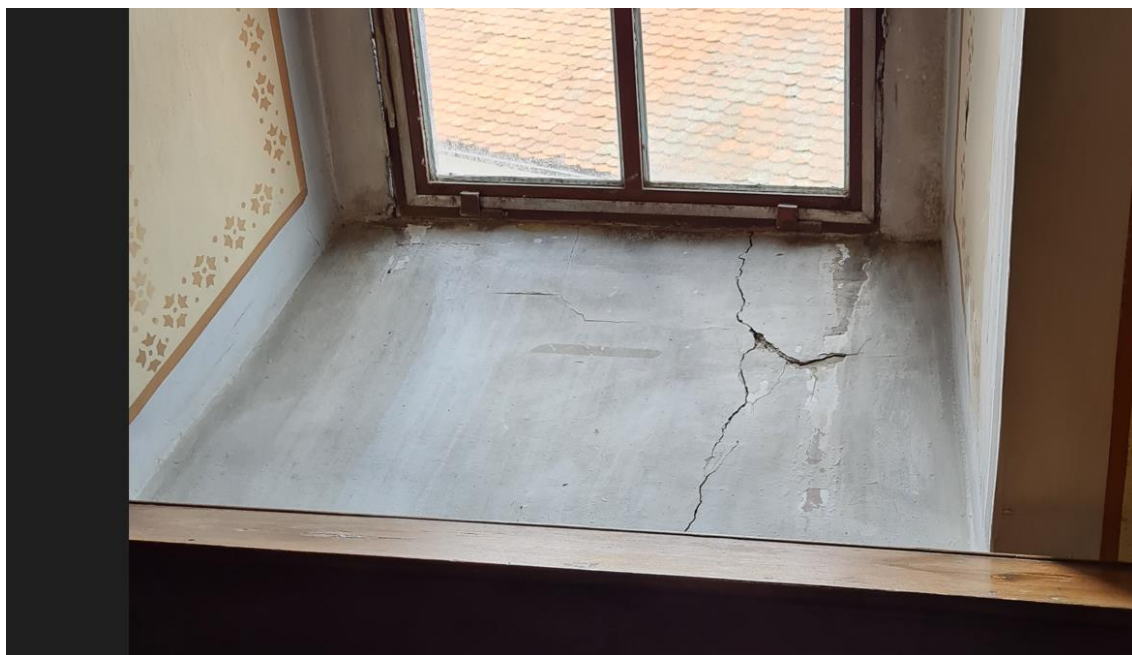
Slika 8. umjereno konstrukcijsko oštećenje

Stupanj II

Pukotine u parapetnom zidu prozora

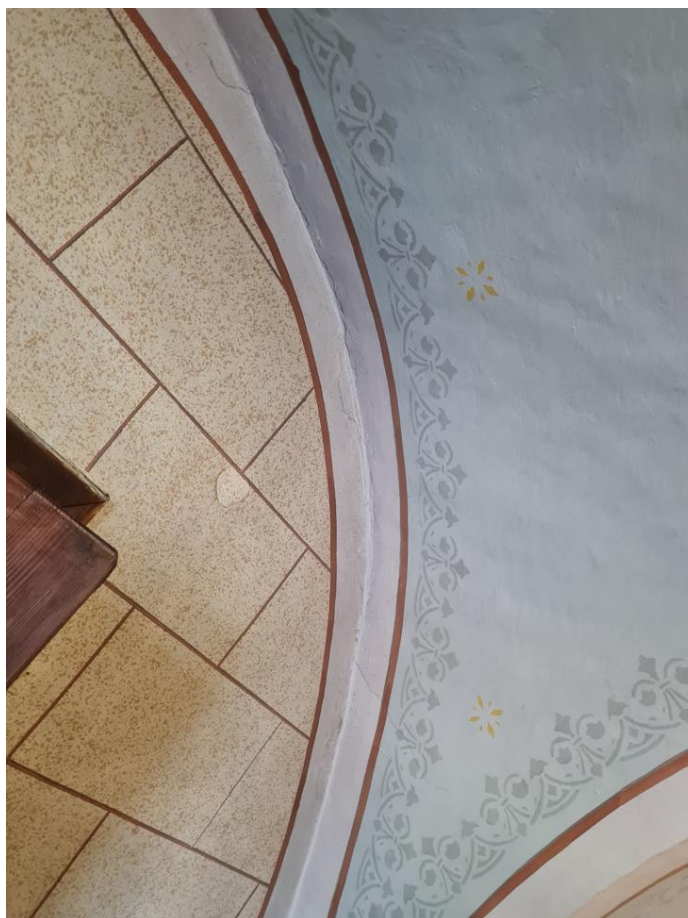
Slika 9. blago konstrukcijsko oštećenje

Stupanj II

Plitke pukotine na sudaru zida i svoda

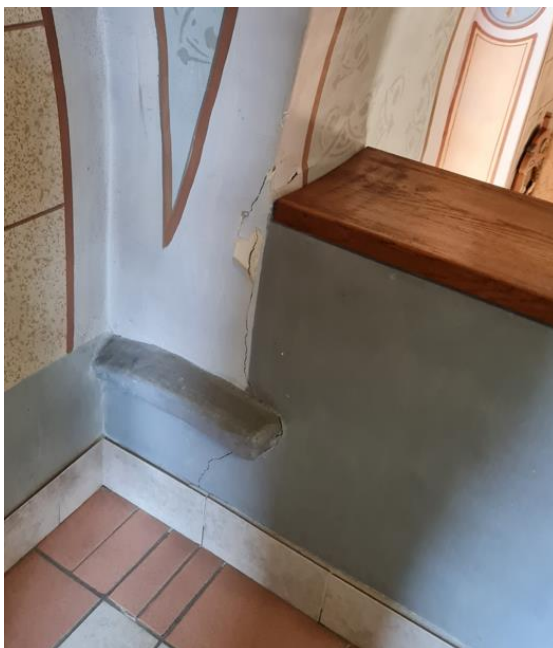
Slika 10. umjereno nekonstrukcijsko oštećenje

Stupanj II

Odvajanje parapetnog zida od svoda

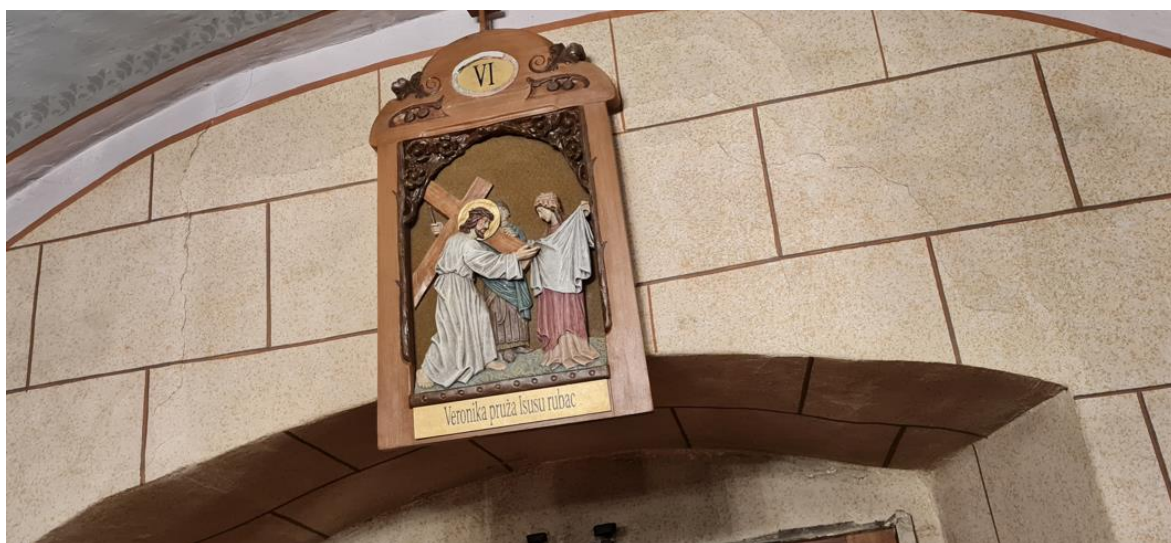
Slika 12. blago nekonstrukcijsko oštećenje

Stupanj I

Manje pukotine u nadvoju iznad vrata

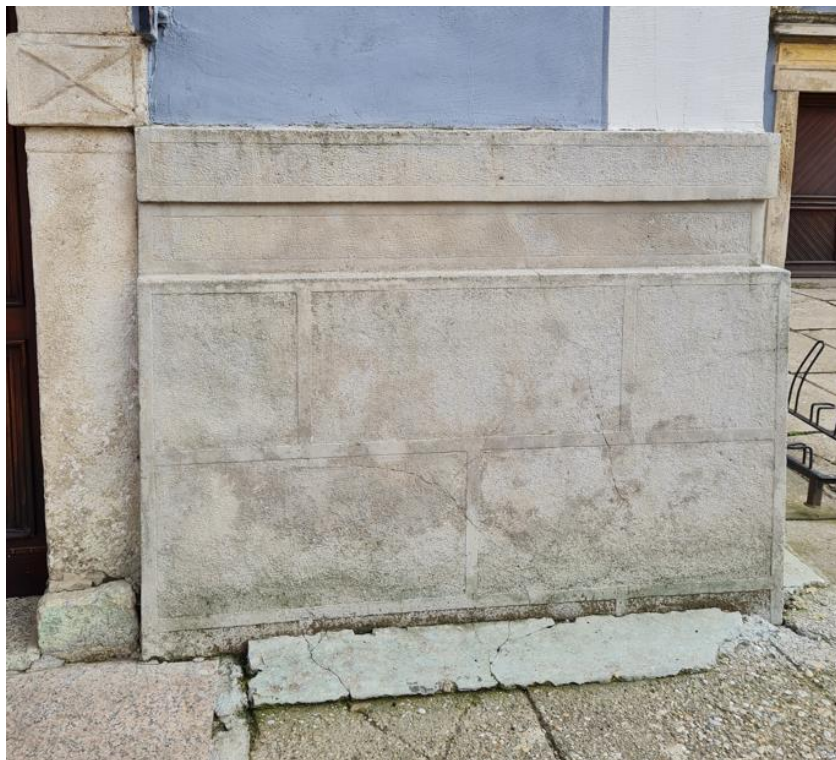
Slika 12. blago nekonstrukcijsko oštećenje

Stupanj I

Brojne pukotine na kamenom soklu fasade

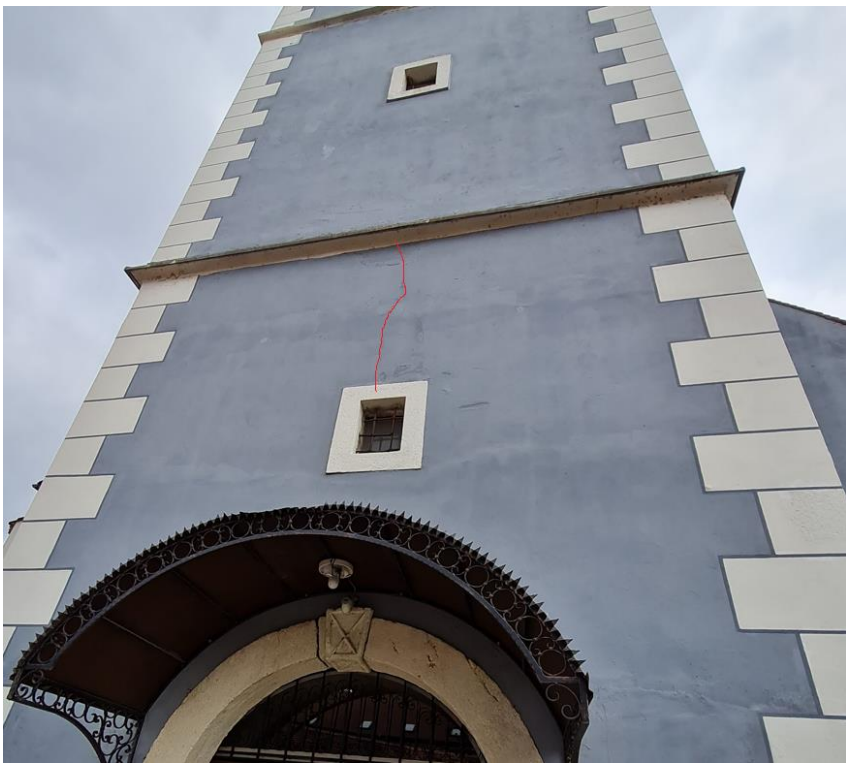
| Slika 12. blago nekonstrukcijsko oštećenje | |

| Stupanj I | Vertikalna pukotina iznad otvora na fasadi |

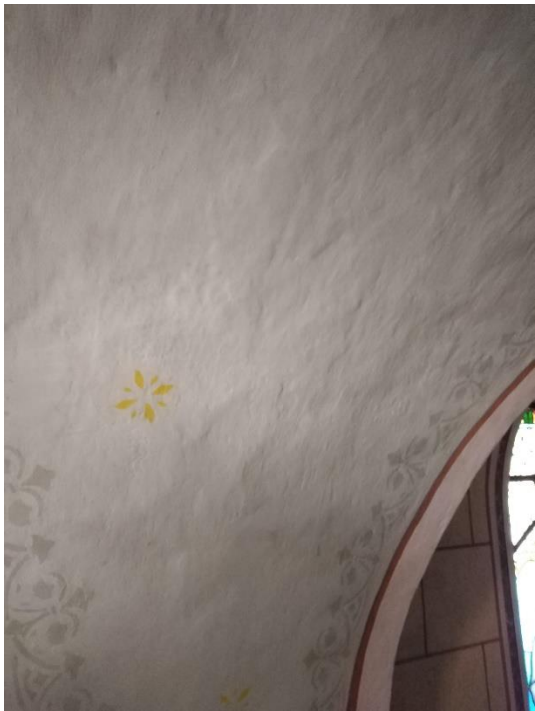
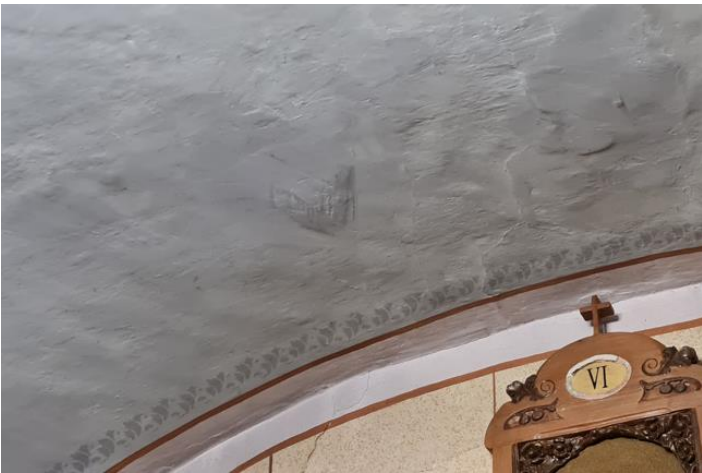
| Ispod sloja fresaka još je jedan sloj žbuke | |
| Slika 13. – deformacije na freskama | Slika 14. - deformacije na freskama |

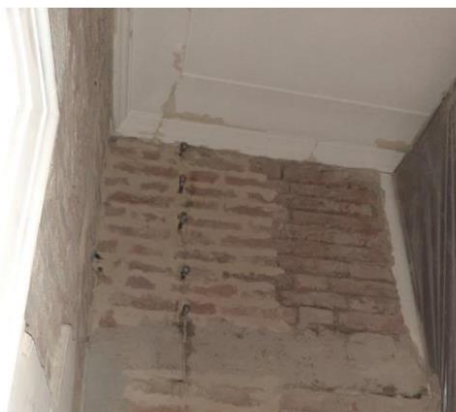
Slika 11. Sanacija pukotina na nosivim opečnim zidovima

Sa svake strane zida uzduž pukotine odstranjuje se žbuka u širini od 50-60 cm odnosno po 30 cm s lijeve i desne strane pukotine, te se zide očisti od prašine. Uzduž pukotine na razmacima od 30 cm se buše rupe u koje se postavljaju cjevčice za injektiranje Ø 12 do Ø 19 mm. Pukotina i sljubnice se površinski s obje strane zatvaraju s reparaturnim mortom. Cjevčice se začepi a potom se otvaranjem čepova cjevčica u parovima pukotina ispere vodom ili ispuše sa zrakom. Injektiranje kroz cjevčicu izvodi se s adekvatnim bezcementim hidrauličkim vezivom na osnovi vapna i eko pucolana. Injektiranje se izvodi odozdo prema gore uz uporabu tlaka od maksimalno 2,0 bar-a. Preko injektiranih pukotina u zoni zahvata u širini od minimalno 50 cm sa svake strane izvodi se ojačanje sa FRCM sustavom na način da se cijela ploha zahvata žbuka s reparaturnim mortom u koji se ugrađuje mrežica od staklenih vlakana.

Injektiranje

Žbukanje reparaturnim mortom

Ugradnja FRCM sustava

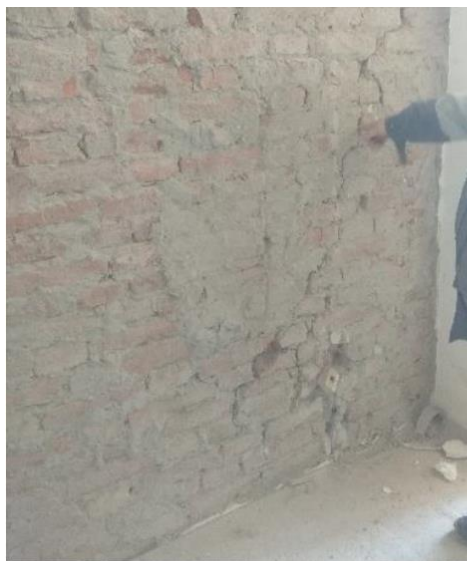
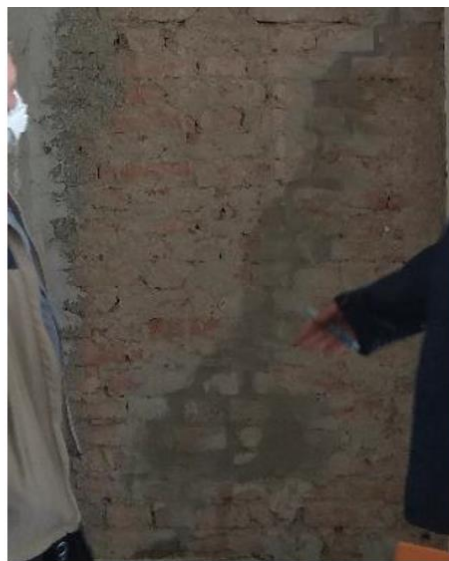
Slika 12. Saniranje pukotine veće od 10 mm

Ove pukotine se ne injektiraju nego je potrebno izvesti uklanjanje razlomljenih i labavih dijelova i preko pukotine izvesti prezidavanje. Nakon prezidavanja u zoni zahvata u širini od minimalno 50 cm sa svake strane izvodi se ojačanje sa FRCM sustavom na način da se cijela ploha zahvata žbuka s reparaturnim mortom u koji se ugrađuje mrežica od staklenih vlakana.

Pukotine širine veće od 10 mm

Prezidavanje i sanacija sljubnica
