| Građevina: | <b>CRKVA MAJKE BOŽJE SNJEŽNE</b> | |
| Lokacija: | Žarovnica 97A, 42250 Lepoglava<br>k.č.127; k.o. 312185 Kamenica | |
| Naziv elaborata: | <b>ELABORAT OCJENE POSTOJEĆEG STANJA<br/>GRAĐEVINSKE KONSTRUKCIJE</b> | |
| Oznaka elaborata: | 2023-979-E | |

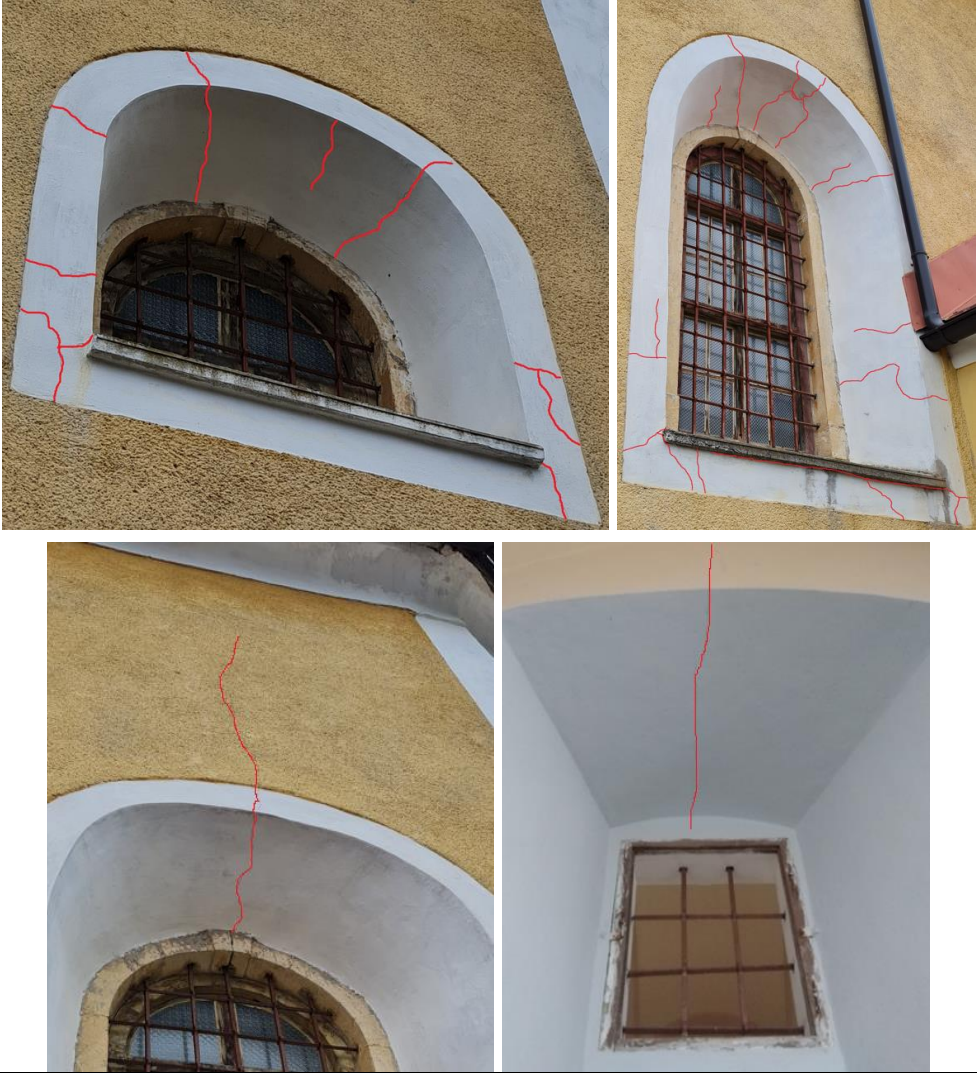
| | <p>Slika 16. Blago konstrukcijsko oštećenje</p> |

| Stupanj II | <p>Brojne pukotine oko cijelog prozora na većini prozora sa vanjske i unutarnje strane nosivog zida (označeno crveno), vidljivi tragovi vlage, vidljivi tragovi korozije, oštećenja fasade</p> |

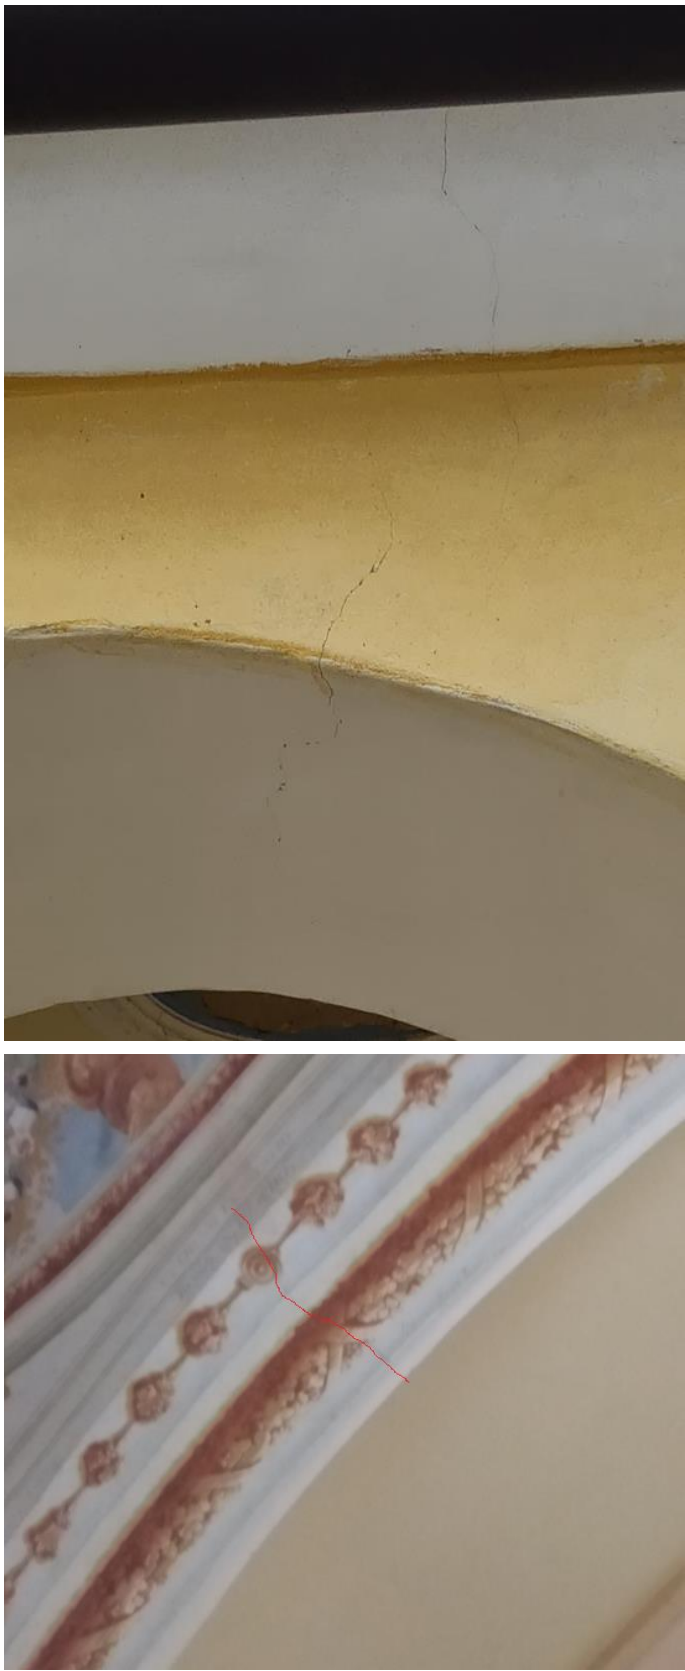
| | Slika 17. Blago konstrukcijsko oštećenje | |

| Stupanj II | Poprečne pukotine u lukovima | |

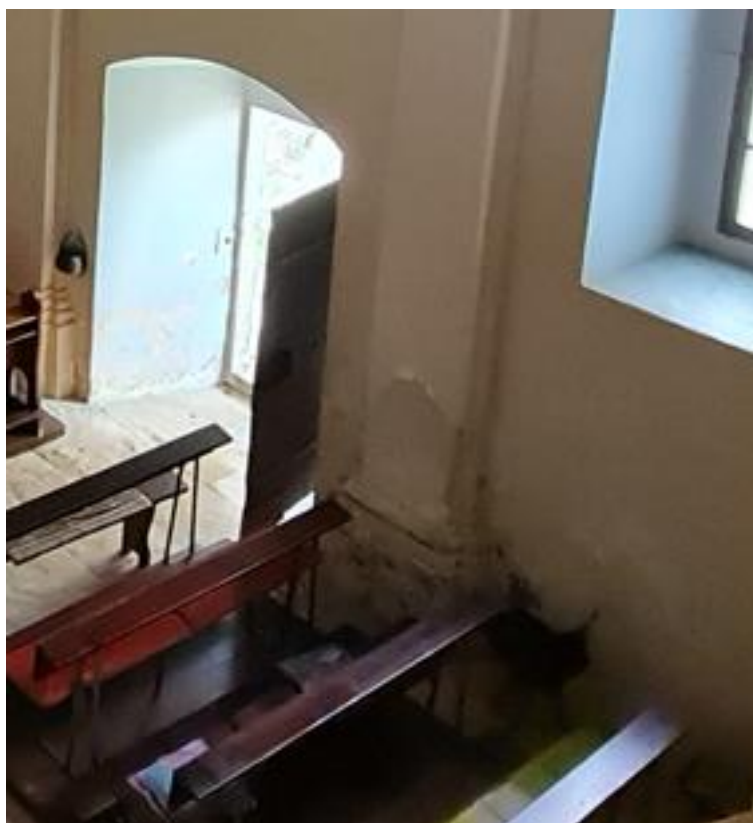
Stupanj I

### Vidljivi tragovi vlage na unutarnjoj strani zida

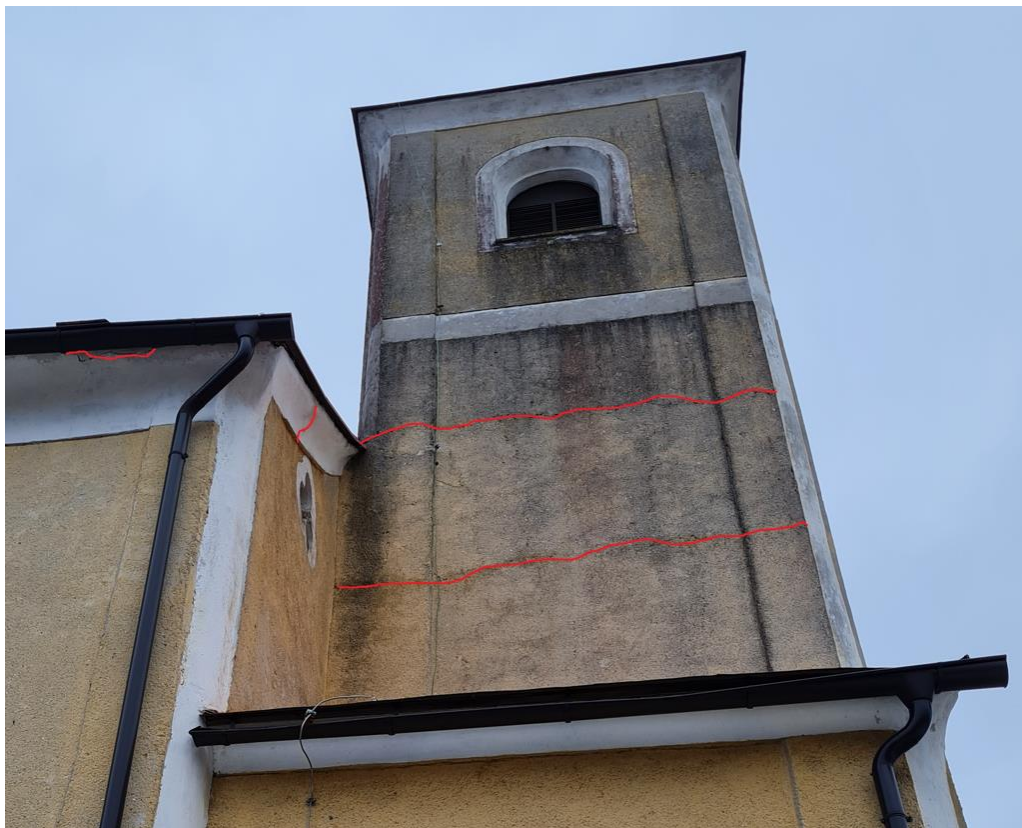
Slika 18. Blago konstrukcijsko oštećenje

Stupanj II

Horizontalne pukotine preko cijelog zida zvonika, vidljivi tragovi vlage, oštećenje fasade

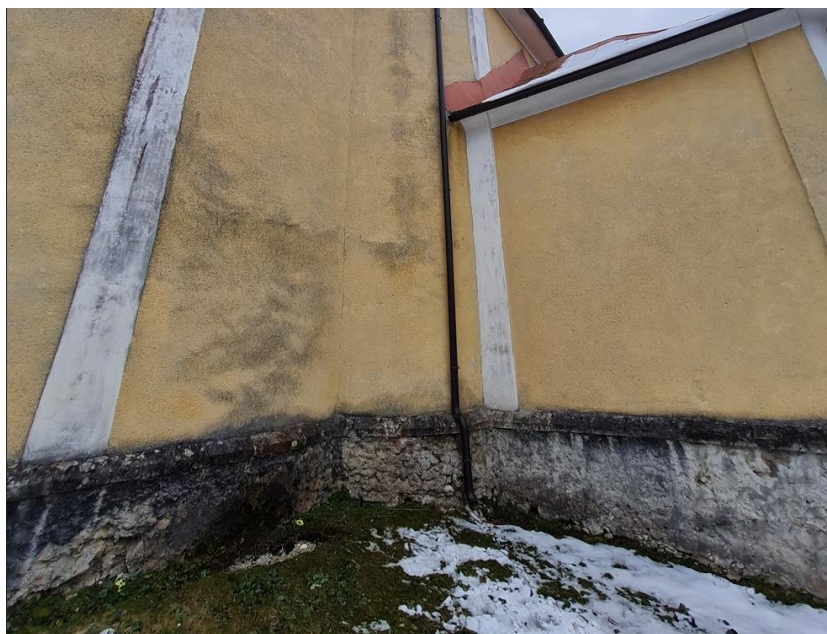
Slika 19. Blago konstrukcijsko oštećenje

Stupanj II

Horizontalna pukotina u nosivom zidu, vidljivi veliki tragovi vlage koji su prisutni na većini fasade i kamenog podnožja

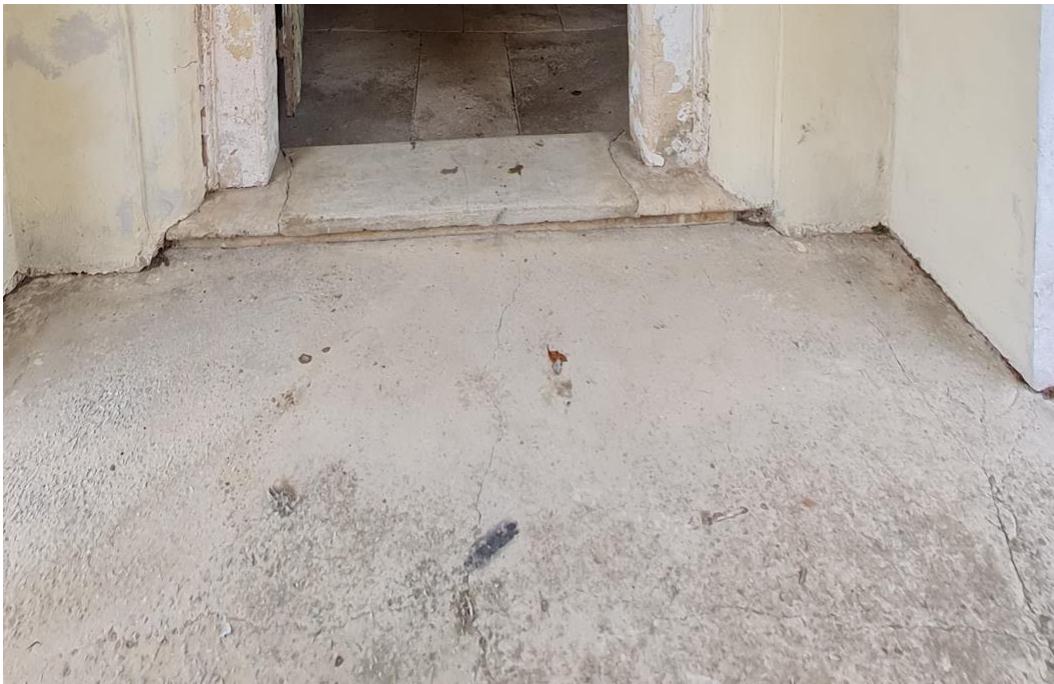
| | Slika 20. Blago konstrukcijsko oštećenje | |

| Stupanj II | Brojne tanke pukotine po podovima | |

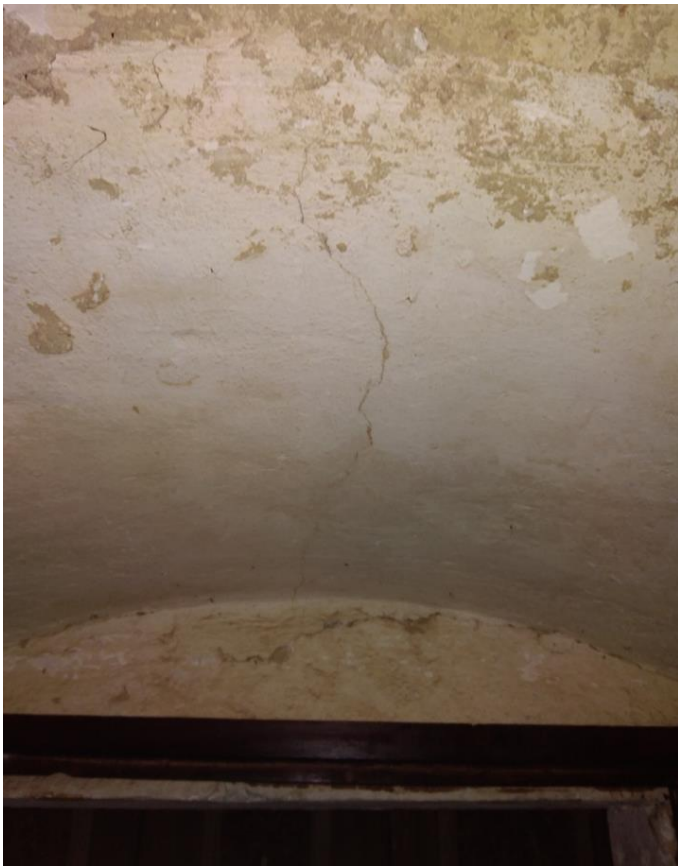
| | Slika 21. Blago konstrukcijsko oštećenje | |

| Stupanj II | Pukotine na stropu i spoju zida i stropne konstrukcije | |

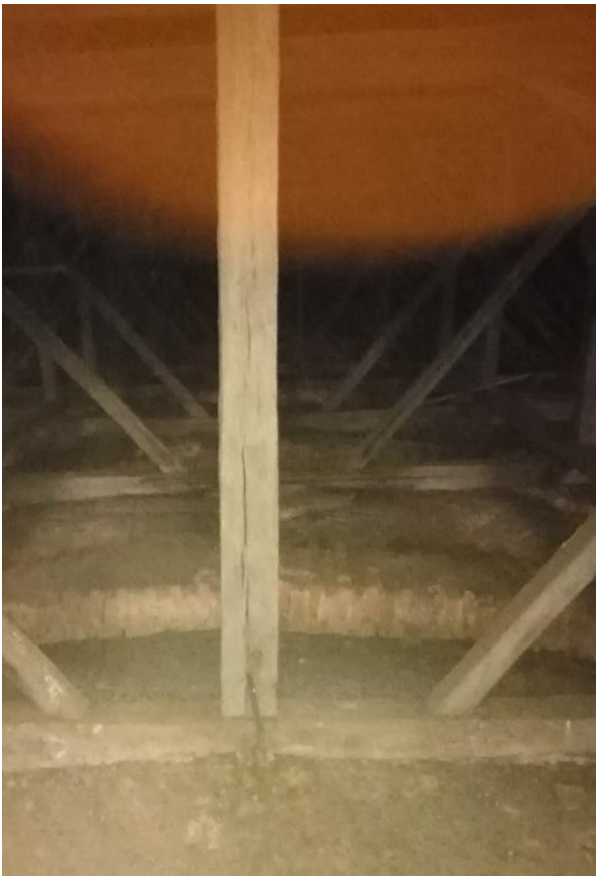
| | Slika 22. Umjereno konstrukcijsko oštećenje | |

| Stupanj III | Uzdužne pukotine na drvenim stupovima krovne konstrukcije | |

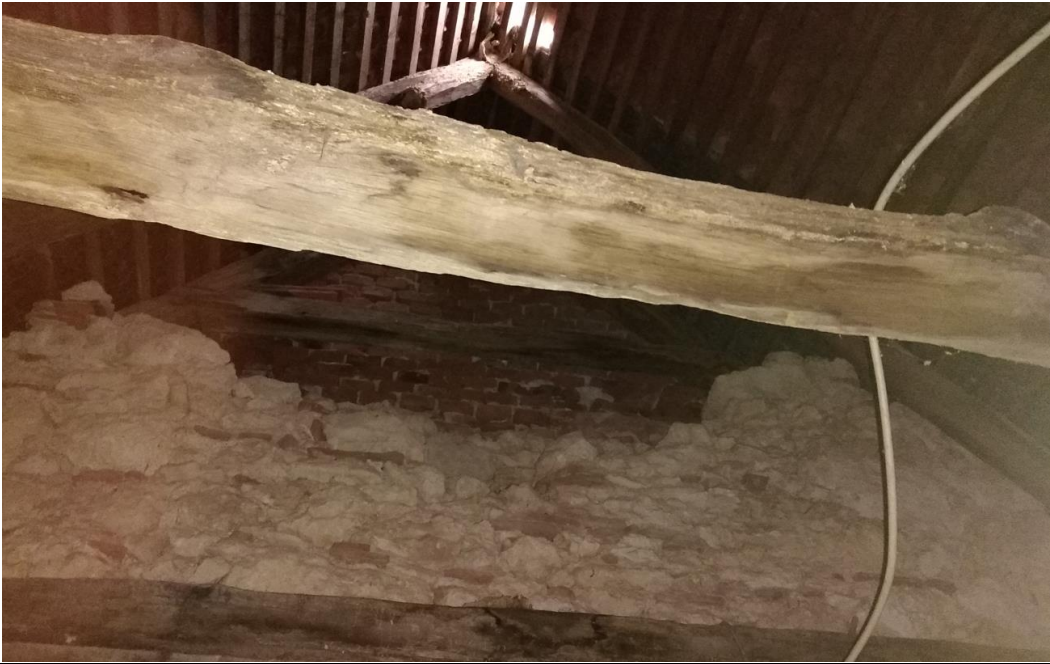
| | Slika 23. Umjereno konstrukcijsko oštećenje | |

| Stupanj III | Dotrajale drvene grede, ispadanje morta iz sljubnica zida | |

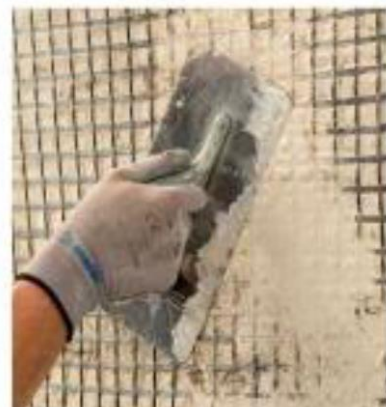
Sa svake strane zida uzduž pukotine odstranjuje se žbuka u širini od 50-60 cm odnosno po 30 cm s lijeve i desne strane pukotine, te se zide očisti od prašine. Uzduž pukotine na razmacima od 30 cm se buše rupe u koje se postavljaju cjevčice za injektiranje  $\varnothing$  12 do  $\varnothing$  19 mm. Pukotina i sljubnice se površinski s obje strane zatvaraju s reparaturnim mortom. Cjevčice se začepi a potom se otvaranjem čepova cjevčica u parovima pukotina ispere vodom ili ispuše sa zrakom. Injektiranje kroz cjevčicu izvodi se s adekvatnim bezcementim hidrauličkim vezivom na osnovi vapna i eko pucolana. Injektiranje se izvodi odozdo prema gore uz uporabu tlaka od maksimalno 2,0 bar-a. Preko injektiranih pukotina u zoni zahvata u širini od minimalno 50 cm sa svake strane izvodi se ojačanje sa FRCM sustavom na način da se cijela ploha zahvata žbuka s reparaturnim mortom u koji se ugrađuje mrežica od staklenih vlakana.

Injektiranje

Žbukanje reparaturnim mortom

Ugradnja FRCM sustava

Slika 27. Sanacija pukotina na nosivim opečnim zidovima

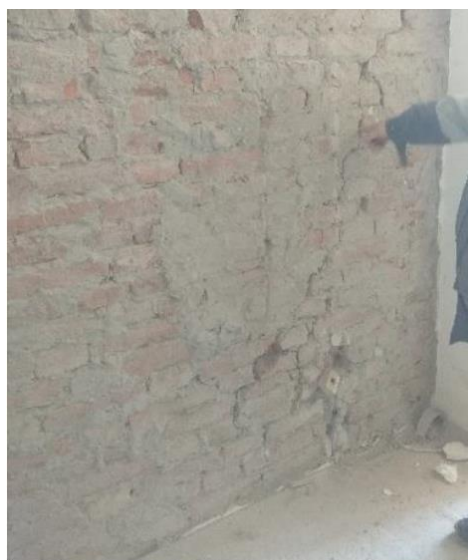
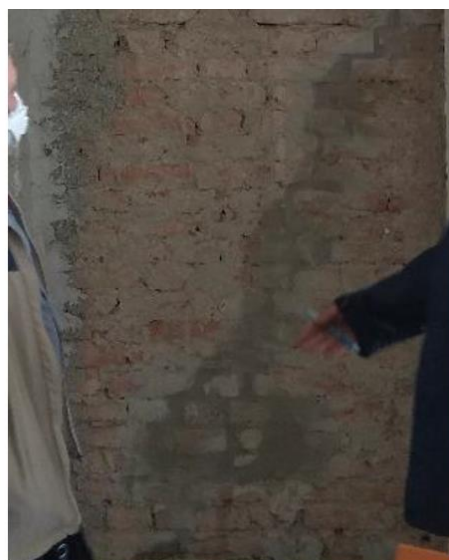
Ove pukotine se ne injektiraju nego je potrebno izvesti uklanjanje razlomljenih i labavih dijelova i preko pukotine izvesti prezidavanje. Nakon prezidavanja u zoni zahvata u širini od minimalno 50 cm sa svake strane izvodi se ojačanje sa FRCM sustavom na način da se cijela ploha zahvata žbuka s reparaturnim mortom u koji se ugrađuje mrežica od staklenih vlakana.

Pukotine širine veće od 10 mm

Prezidavanje i sanacija sljubnica

Slika 28. Saniranje pukotine veće od 10 mm

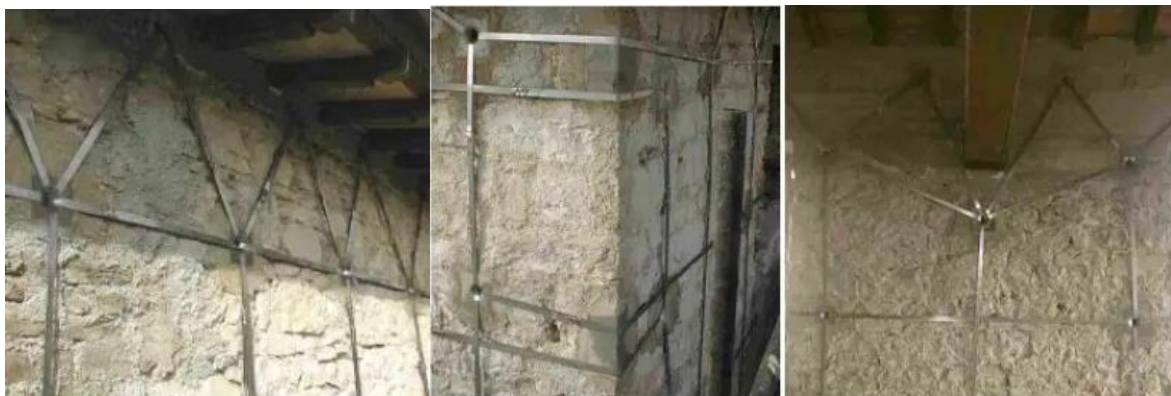
Slika 33. Prikaz CAM sustava
