| GRAĐEVINA: | ŽUPNA CRKVA UZNESENJA BLAŽENE DJEVICE<br>MARIJE U BEDNJI |
| RAZINA<br>RAZRADE /<br>MAPA | <b>ELABORAT OCJENE STANJA GRAĐEVINSKE<br/>KONSTRUKCIJE<br/>MAPA K</b> |
| T.D. : | 040526-EL |
| DATUM: | 05/2026 |

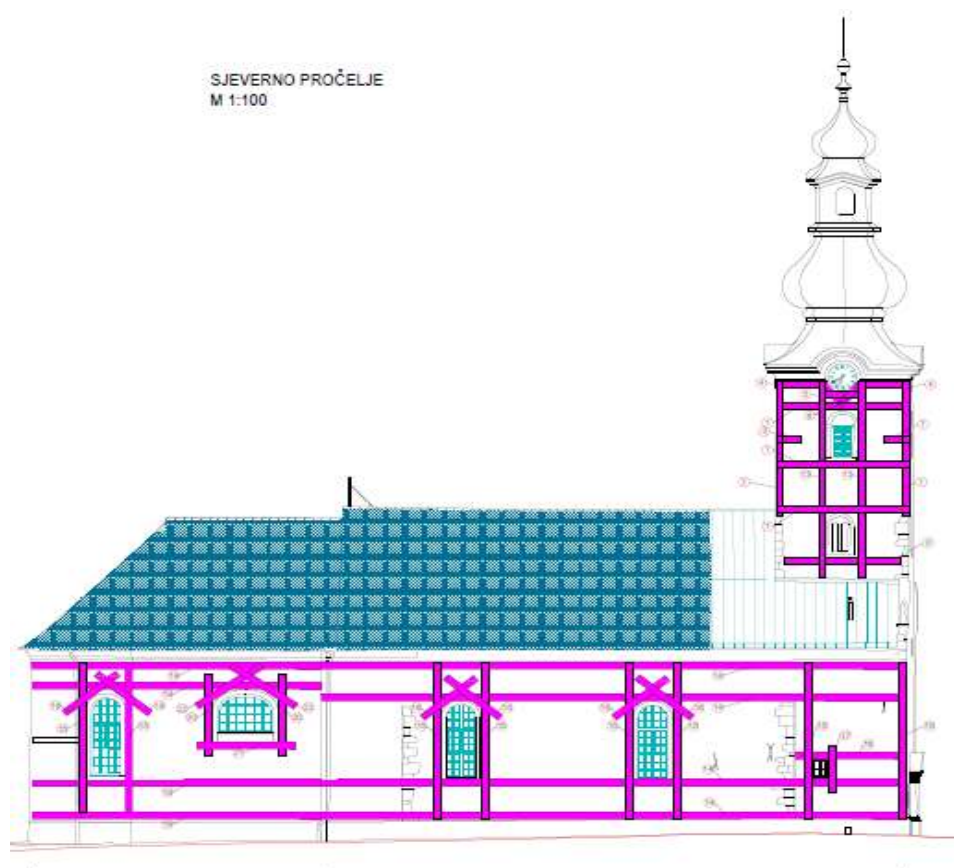
### SL.3 vanjska sanacija zidova sjeverno pročelje

Slika 4. prikazuje saniranje vanjske strane zidova gdje je ugrađeno puno više traka jer jedan dio njih služi povezivanju zidane konstrukcije kao cjeline.

Osim toga pukotina si bira putanju po najslabijim mjestima na zarezima, po mjestima slabijih deformacija ili mjestima slabijih materijala. Stradali zidovi i oni koji bi to još mogli postati ojačavaju se staklenim trakama (kao jeftinijim od

karbonskih) na mjestima najvećih vlačnih naprezanja, kako pokazuje primjer vanjskog fasadnog zida. Pukotine se prethodno injektiraju a na mjestima postavljanja traka se izrađuje čvrsta i suha podloga od specijalnog morta koja osigurava dobro prijanjanje na zidu i na trake.

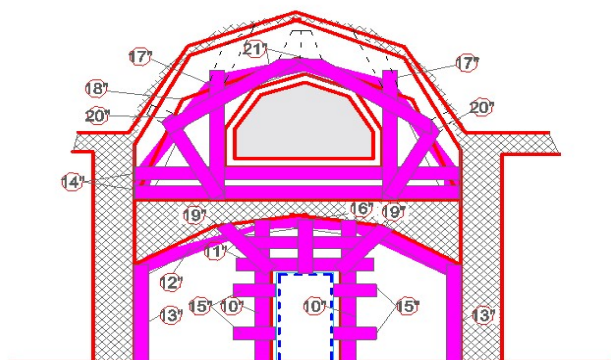
### SL.3 unutarnja sanacija zidova sakristija i Kor Draškovića

Slika 3 prikazuje saniranje uzdužnih zidova crkve iznutra na mjestima pukotina oko prozora te na susvodnicama –na prijelazu stropa na zidove

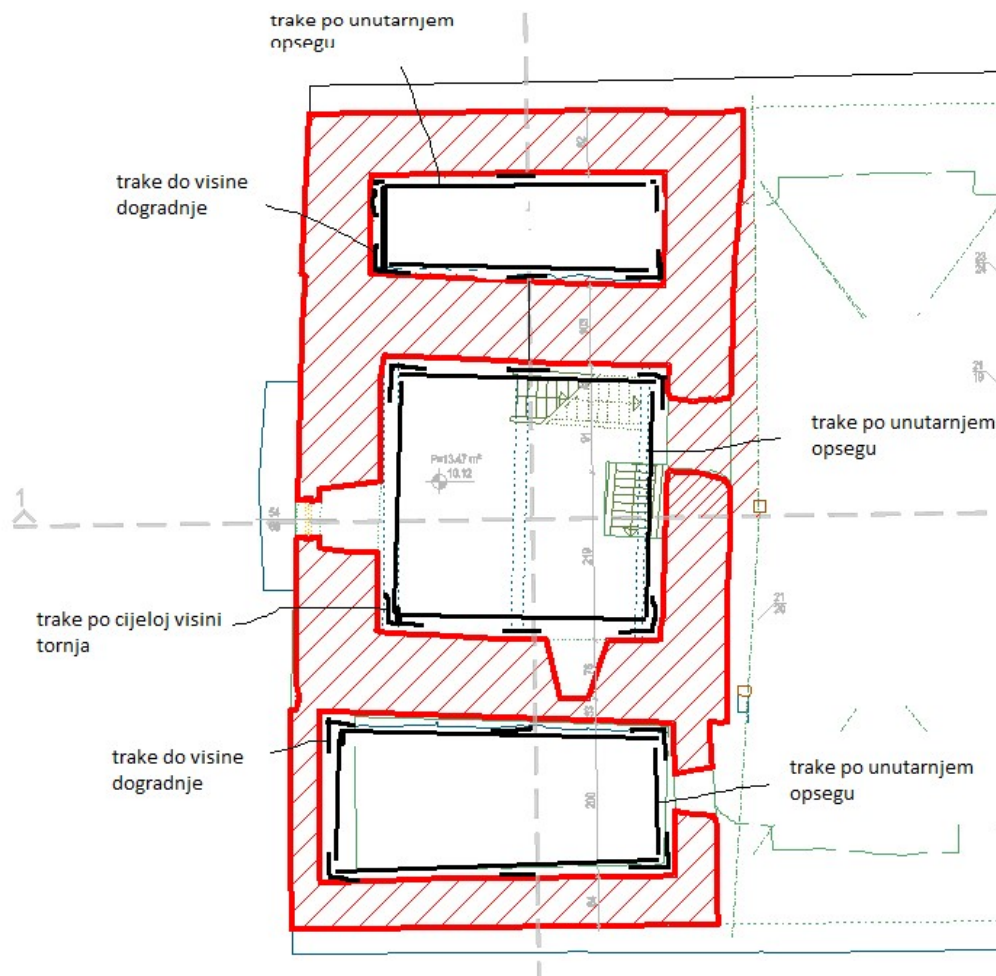
**SL.4 Horizontalni presjek u prizemlju tornja**

U ovom momentu toranj ne predstavlja opasnost od rušenja ali se svakako trebaju zaštititi njegovi zidovi od daljnjeg propadanja materijala iznutra i zatvoriti vanjske pukotine.

U svrhu ojačanja tornja i povećanja protupotresne otpornosti, u prvom redu treba zidarski jakim reparaturnim mortom (ili vapnenim na zahtjev konzervatora) unutarnje zidove zatvoriti sve rupe i neravnine koje se urezuju u presjek oslabljujući ga kao zarez. Pri tom će se po potrebi mjestimično dopuniti manjkavi dijelovi novim materijalom (kamen ili opeka – onakvim kakav je zatečen).U svim uglovima poprečnog presjeka će se na propisan način će se ugraditi (zalijepiti) staklene trake širine 60 cm te na polovinama zidova po jedna kako zahtjeva statička provjera, kako je prikazano na Slici 4. Dodatno potrebno je zidove tornja povezati sa okolnim zidovima.

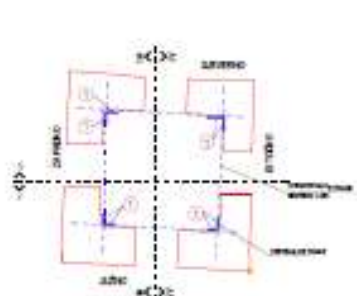
**Slika 5.**

**Lijevo, prikazuje vanjsko ojačanje  
čelnog zida tornja**

**a gore u presjeku**

**Unutarnje ojačanje vertikalnim  
trakama.**

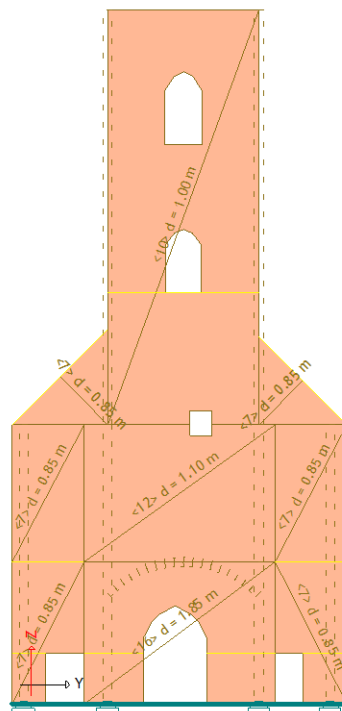
Okvir: V\_1

PREDNJA FASADA - ZID TORNJA SA ZABATNIM ZIDOM  
ZIDOVI PROŠIRENJA SU TANJI I NISU IZVEDENI U KONTINUITETU KAO POVEZANI / VIDLJIVA JE DILATACIJA  
- MEĐUSOBNO SU POVEZANI SA DVIJE ŽELJEZNE ZATEGE PO VISINI (UNUTRAŠNJA STRANA)

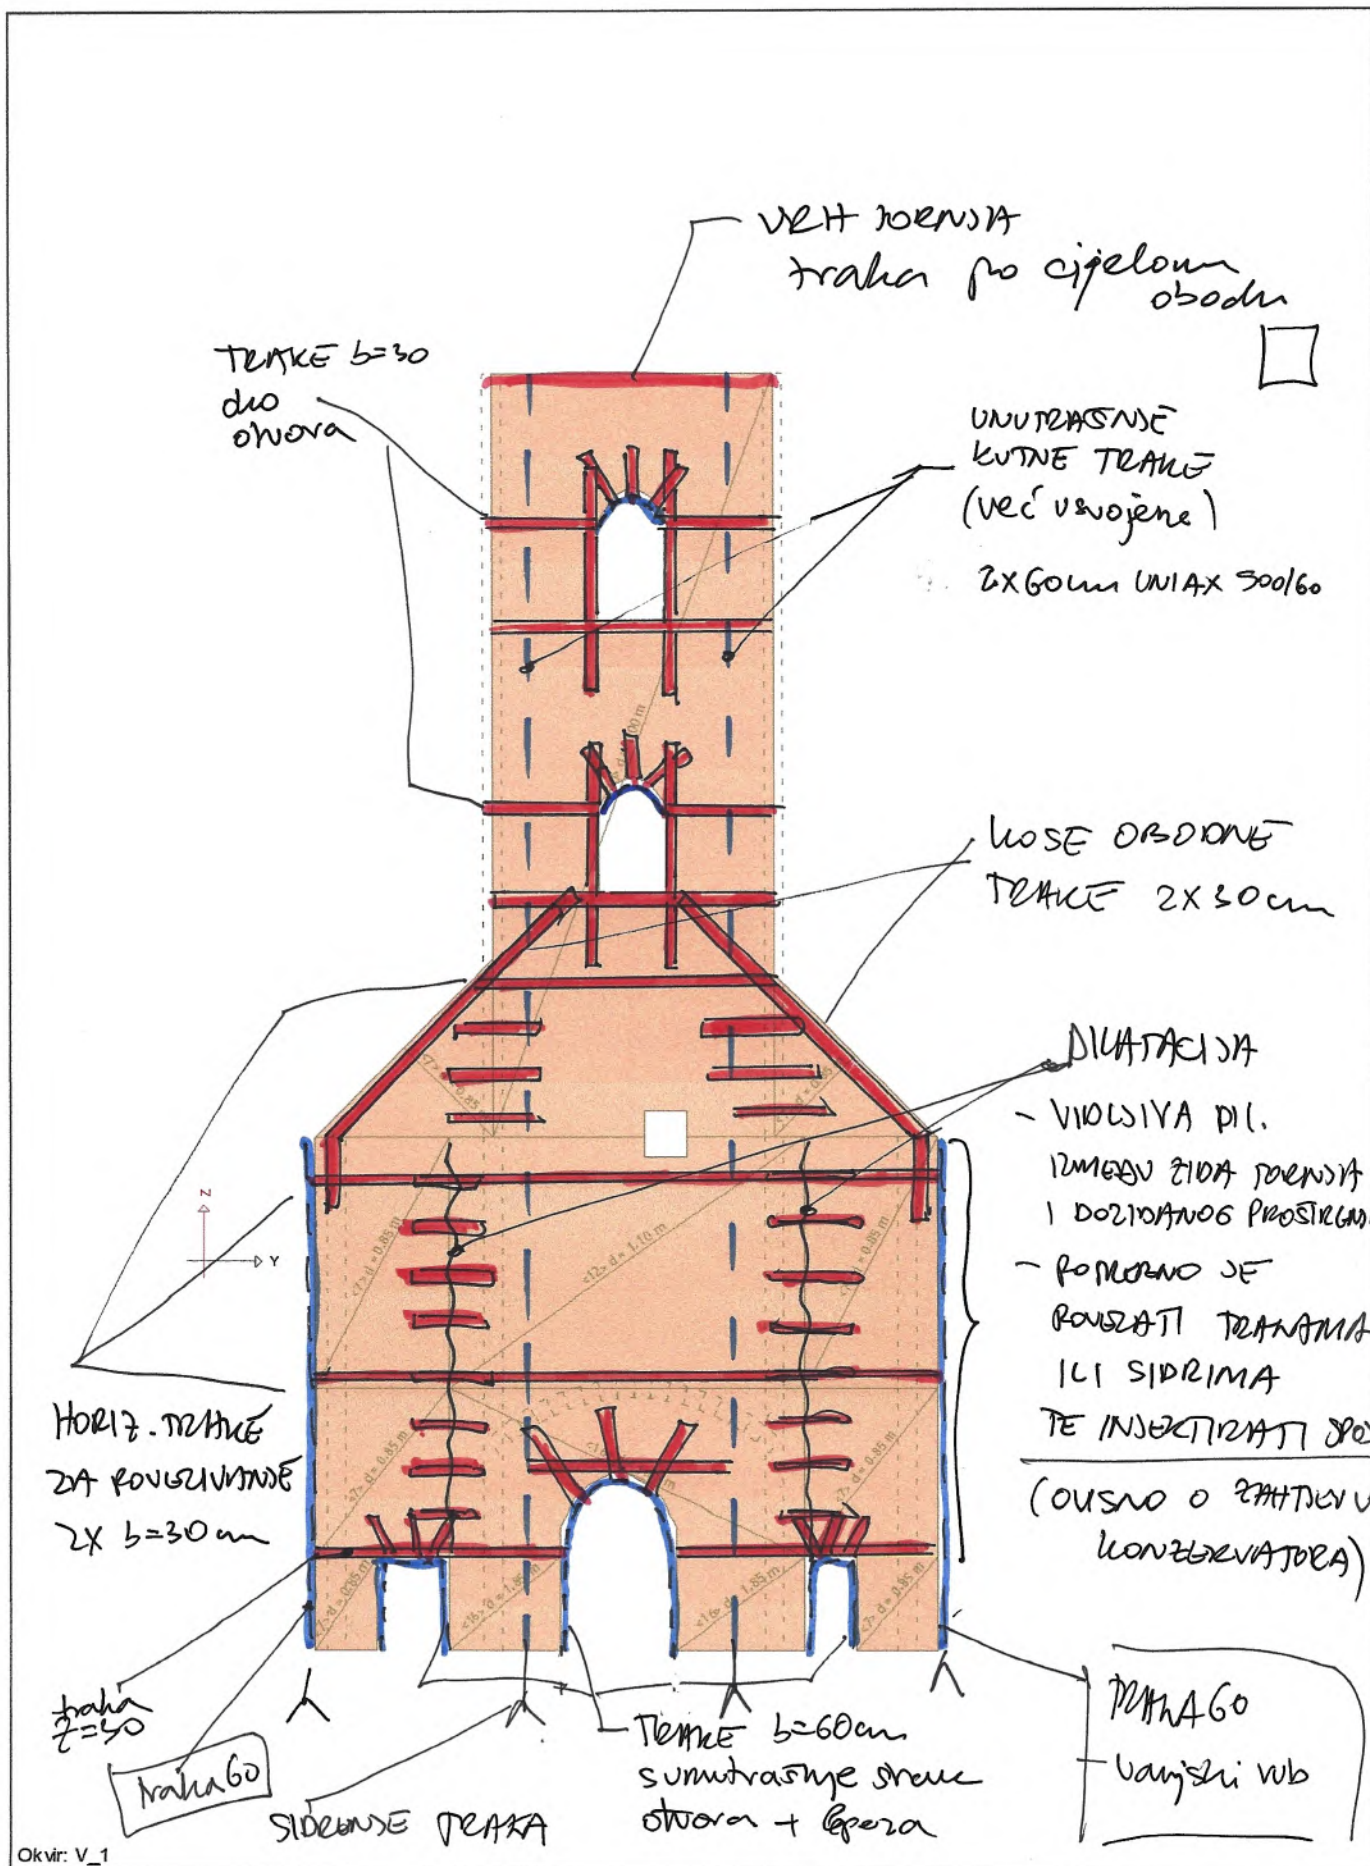
KOD PRORAČUNA JE ZANEMARENA KUTNA ARMATURA TORNJA - TAKO DA KAD SE ONA UKLJUČI U PRORAČUN - PRESJEK ZADOVOLJAVA

DODATNO ĆE SE KOSI ZABATNI ZID PO SVOJIM RUBOVIMA POVEZATI TRAKAMA SA ZIDOM TORNJA
