| Građevina: | <b>CRKVA SV. BENEDIKTA U HRASTOVLJANU</b> | |
| Naziv elaborata: | <b>ELABORAT OCJENE POSTOJEĆEG STANJA<br/>GRAĐEVINSKE KONSTRUKCIJE</b> | |
| Oznaka elaborata: | 2023-966-E | |
| Mjesto i datum: | Zagreb, ožujak 2023. | |

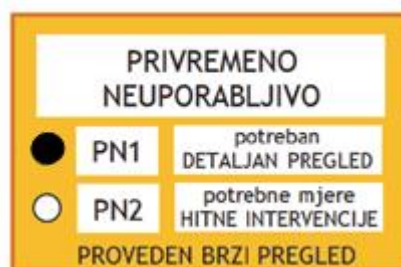
Slika 9. Oznaka kategorije uporabivosti glavne zgrade

### ***PN1: Privremeno neuporabljivo (u potpunosti ili djelomično)***

Potreban detaljan pregled. Zgrada ima umjerena oštećenja bez opasnosti od urušavanja. Nosivost zgrade je djelomično narušena. Ne preporučuje se boravak u zgradi, odnosno građani u takvoj zgradi borave na vlastitu odgovornost. Kraći boravak u zgradi je moguć, uz savjete građevinskog stručnjaka koji se odnose na potrebne mjere i ograničenje boravka. Građevinski stručnjak daje preporuke za uklanjanje opasnosti.

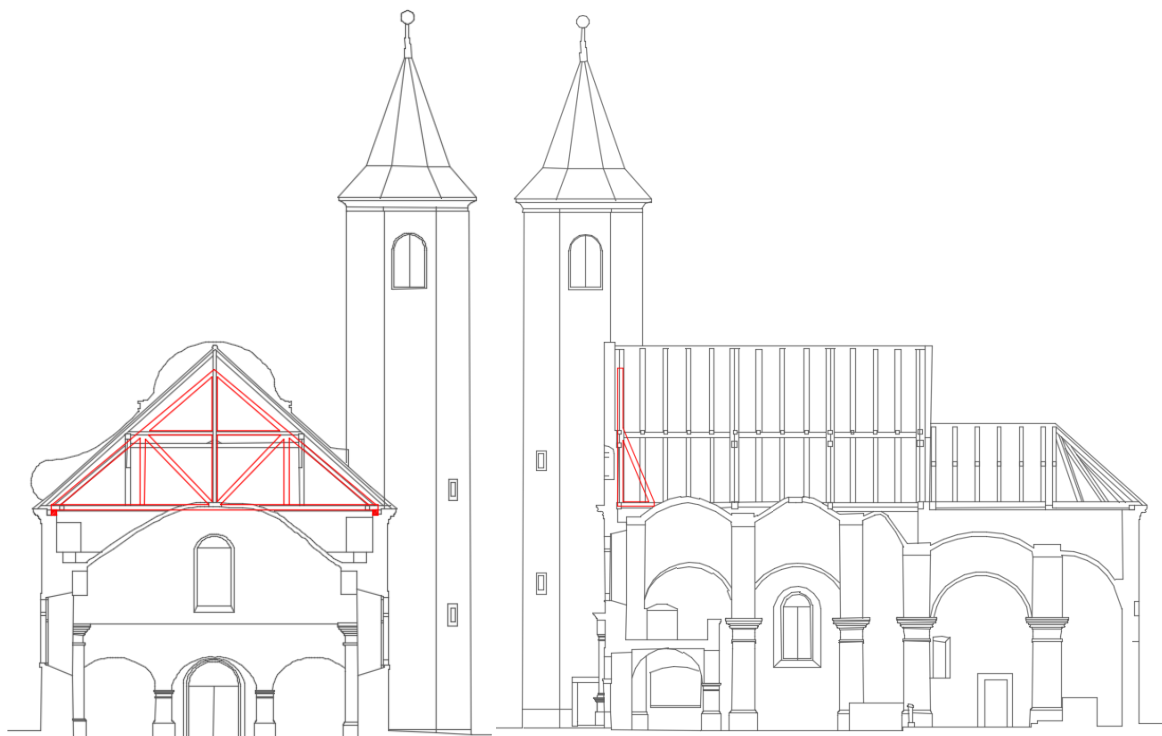
Zabatni zid na zapadnom pročelju odvojio se od uzdužnih zidova te ga je potrebno ojačati i pričvrstiti za iste ugradnjom sidara. Zid treba ojačati tako da se uz sami zabat, u prostoru potkrovlja, izvede čelična rešetka. Zbog boljeg povezivanja na postojeći zid izvesti vertikalne AB serklaže.

Slika 26. Poprečni i uzdužni presjek - skica pridržanja zabatnog zida
