| Građevina: | <b>ŽUPNA CRKVA SV. MARTINA BISKUPA U MARTIJANCU</b> | |
| Naziv elaborata: | <b>ELABORAT OCJENE POSTOJEĆEG STANJA<br/>GRAĐEVINSKE KONSTRUKCIJE</b> | |
| Oznaka elaborata: | 2023-965-E | |
| Mjesto i datum: | Zagreb, ožujak 2023. | |

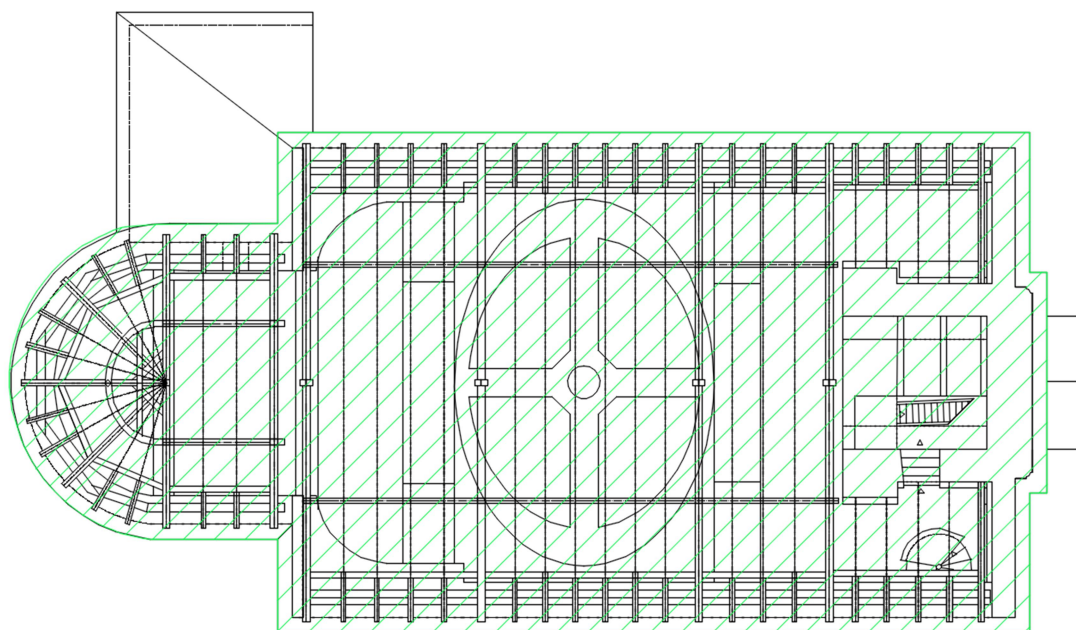
Slika 16. Pozicije oštećenja – potkrovlje

**2 – UMJERENO OŠTEĆENJE**

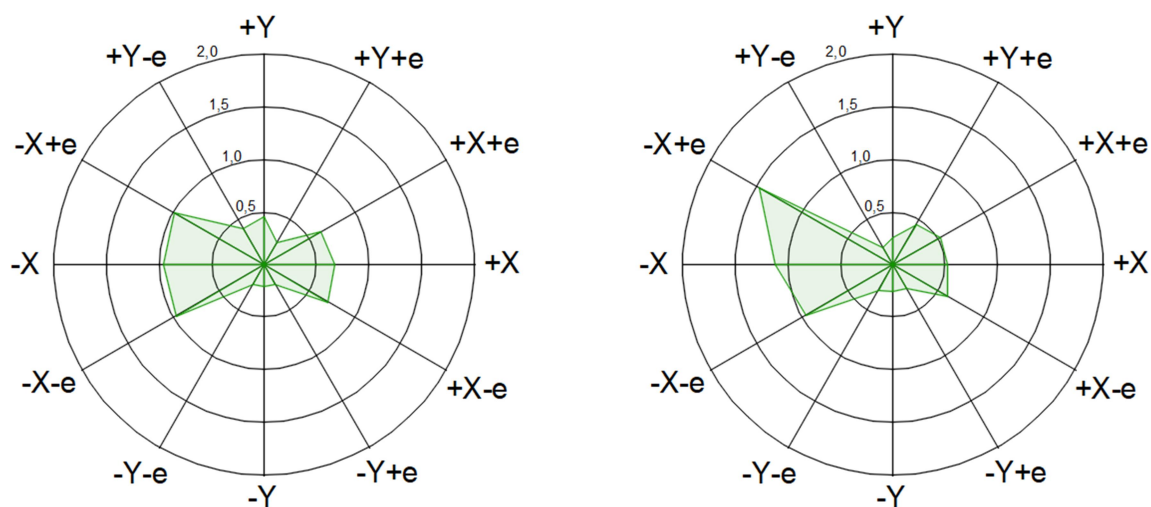
Slika 28. Prikaz kapaciteta za Mass (jednolika raspodjela masa) i Acc (trokutasta raspodjela masa) – SLV

**Potresna otpornost glavne zgrade u X smjeru iznosi oko 50,5%, a u Y smjeru oko 30,1%** za granično stanje znatnog oštećenja prema nizu HRN EN 1998 i pripadnim nacionalnim dodacima za povratni period  $T_p=475$  godina.

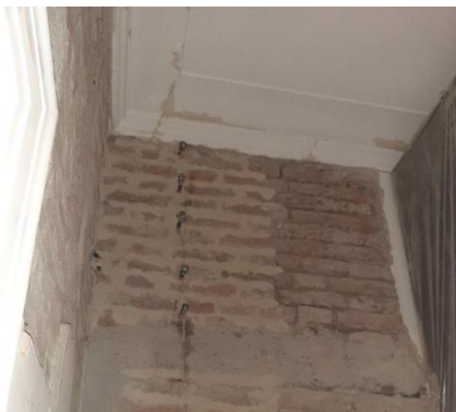
#### Pukotine širine 3 do 10 mm u nosivim zidovima

Sa svake strane ziđa uzduž pukotine odstranjuje se žbuka u širini od 50-60 cm odnosno po 30 cm s lijeve i desne strane pukotine, te se ziđe očisti od prašine. Uzduž pukotine na razmacima od 30 cm se buše rupe u koje se postavljaju cjevčice za injektiranje Ø 12 do Ø 19 mm. Pukotina i sljubnice se površinski s obje strane zatvaraju s reparaturnim mortom. Cjevčice se začepi a potom se otvaranjem čepova cjevčica u parovima pukotina ispere vodom ili ispuše sa zrakom. Injektiranje kroz cjevčicu izvodi se s adekvatnim bezcementim hidrauličkim vezivom na osnovi vapna i eko pucolana. Injektiranje se izvodi odozdo prema gore uz uporabu tlaka od maksimalno 2,0 bar-a. Preko injektiranih pukotina u zoni zahvata u širini od minimalno 50 cm sa svake strane izvodi se ojačanje sa FRCM sustavom na način da se cijela ploha zahvata žbuka s reparaturnim mortom u koji se ugrađuje mrežica od staklenih vlakana.

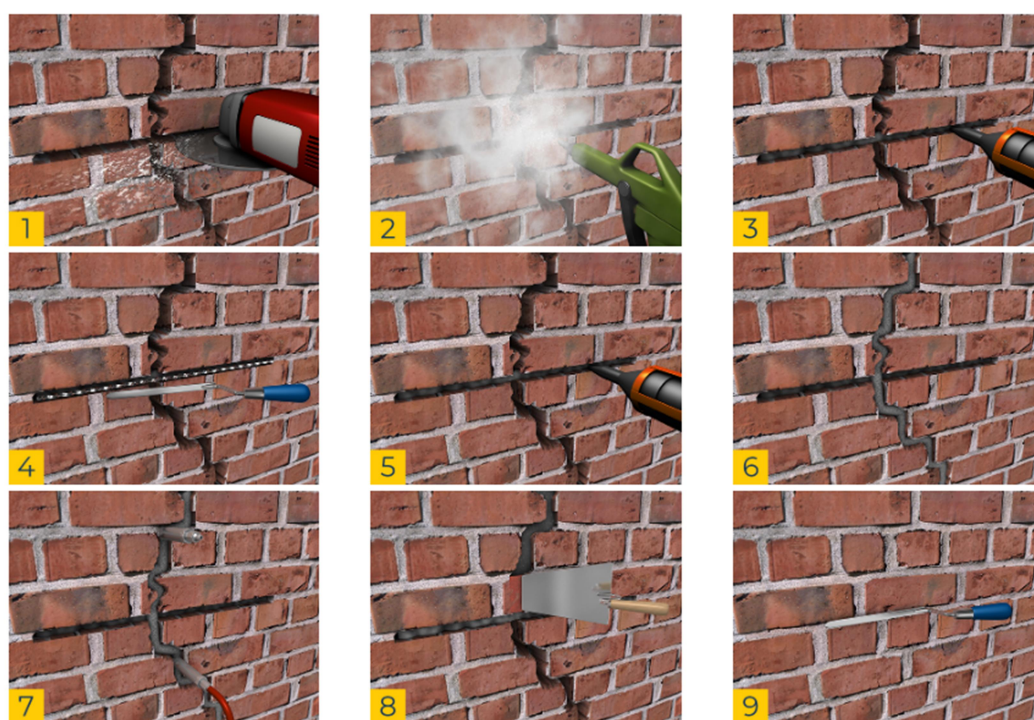
Slika 36. Prikaz postupka sanacije ugradnjom spiralne armature

Do otvaranja vertikalnih pukotina na zidovima hodnika došlo je zbog pogrešnog zidanja. Vertikalne sljubnice nalaze se jedna iznad druge te su se na tim mjestima otvorile pukotine. Vertikalne pukotine sanirat će se ugradnjom spiralne armature u horizontalne sljubnice. Ugradnjom spiralne armature u sljubnice se znatno povećava otpornost zidova jer će armatura preuzeti vlačna i posmična naprezanja zbog dobre adhezije s mortom.

Postupak započinje uklanjanjem žbuke na mjestima na kojima postoji vidljiva pukotina. Horizontalne sljubnice očistiti do dubine od 4 do 6 cm, odnosno do dovoljne dubine da bi čelična spirala kasnije bila obavijena mortom u minimalnoj širini od 1 cm sa svih strana. Sljubnice se potom čiste od prašine zrakom pod pritiskom, te se vodom pod niskim pritiskom

uklone sve nečistoće. Na taj se način osigurava prionjivost i zaštita armature od korozije. Nakon čišćenja spojnice čelična se armatura izrezuje na potrebu duljinu. U sljubnice se unosi sloj morta u debljini od 2 cm. Čeličnu armaturu treba postaviti tako da s obje strane pukotine ima duljinu od minimalno 50 cm. Postavlja se na vertikalnoj udaljenosti od 4 do 6 zidnih elemenata, spiralni anker je promjera Ø 6 mm. Prilikom ugradnje treba obratiti pozornost da ostane minimalno 15 mm dubine u sljubnici kako bi bilo dovoljno mjesta za postavljanje mase za fugiranje. Nakon izvršenoga “šivanja” pukotina, kako bi se dodatno konsolidirao zid od eventualnih mikro pukotina koje su se dogodile u samom zidu zbog izvanrednoga događaja, po potrebi se injektiranjem može zapuniti unutrašnjost zida na mjestima nastanka pukotina. Završna obrada provodi se sanacijskom žbukom za izravnavanje, popunjavanje neravnina i izjednačavanja s gornjim slojem žbuke. Prosječne debljine nanosa oko 2 cm. Žbuka se ugrađuje ručno na površinu prethodno navlaženu vodom.

1. Uklanjanje žbuke u prethodno utvrđenim točkama ugradnje armature
2. Čišćenje sljubnica od prašine zrakom pod pritiskom
3. Injektiranje prvog sloja morta za sidrenje u debljini od 2 cm
4. Postavljanje spiralne armature u prvi sloj morta
5. Injektiranje drugog sloja morta za sidrenje u debljini od 2 cm
6. Injektiranje pukotine za dodatnu konsolidaciju zidu
7. Injektiranje pukotine odozdo prema gore pod niskim pritiskom (po potrebi)
8. Fine pukotine zatvoriti reparaturnim mortom R2 (po potrebi)
9. Završno popunjavanje sljubnica žbukom za izravnavanje.
