INVESTITOR:	ŽUPA NAŠAŠĆA SVETOG KRIŽA RASINJA Baruna Inkeya 8, 48312 Rasinja OIB: 34821800585
GRAĐEVINA:	CRKVA NAŠAŠĆA SV. KRIŽA U RASINJI Baruna Inkeya 6, 48312 Rasinja k.č.br. 2950, k.o. Rasinja
BROJ ELABORATA:	2024-1127-E

C.	UVID U STANJE OŠTEĆENJA NA OBJEKTU NAKON POTRESA.....	34
C.1.	UVOD	35
C.2.	PRIKAZ OŠTEĆENJA.....	37
C.2.1	PRIZEMLJE	37
C.2.2	PJEVALIŠTE.....	44
C.2.3	POTKROVLJE I ZVONIK	46
C.2.4	PROČELJA.....	48
C.3.	ZAKLJUČNO O GRAĐEVINI.....	53

C. UVID U STANJE OŠTEĆENJA NA OBJEKTU NAKON POTRESA

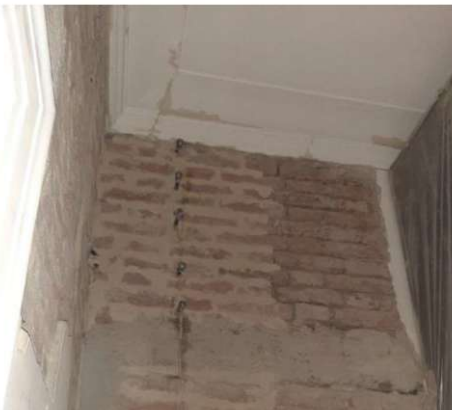
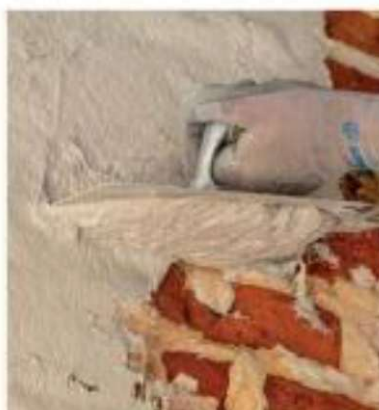
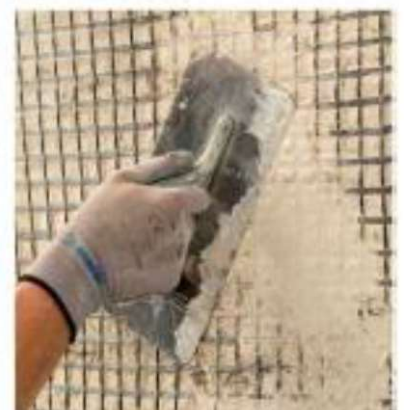
Slika 33. Sanacija pukotina na nosivim opečnim zidovima

Pukotine širine 3 do 10 mm u nosivim zidovima

Sa svake strane ziđa uzduž pukotine odstranjuje se žbuka u širini od 50-60 cm odnosno po 30 cm s lijeve i desne strane pukotine, te se ziđe očisti od prašine. Uzduž pukotine na razmacima od 30 cm se buše rupe u koje se postavljaju cjevčice za injektiranje $\varnothing 12$ do $\varnothing 19$ mm. Pukotina i sljubnice se površinski s obje strane zatvaraju s reparaturnim bescementnim mortom. Cjevčice se začepi a potom se otvaranjem čepova cjevčica u parovima pukotina ispere vodom ili ispuše sa zrakom. Injektiranje kroz cjevčicu izvodi se s adekvatnim bezcementnim hidrauličkim vezivom na osnovi vapna i eko pucolana. Injektiranje se izvodi odozdo prema gore uz uporabu tlaka od maksimalno 2,0 bar-a. Preko injektiranih pukotina u zoni zahvata u širini od minimalno 50 cm sa svake strane izvodi se ojačanje sa FRCM sustavom na način da se cijela ploha zahvata žbuka s reparaturnim mortom u koji se ugrađuje mrežica od staklenih vlakana.

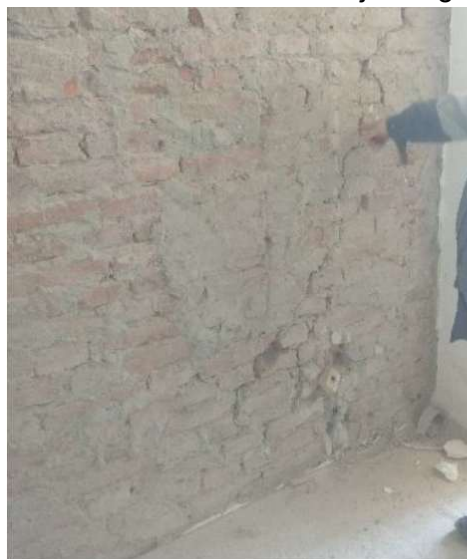
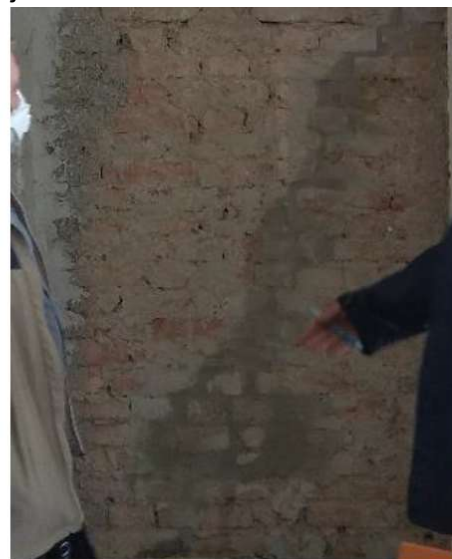
Slika 34. Saniranje pukotine veće od 10 mm

Pukotine širine veće od 10 mm

Ove pukotine se ne injektiraju nego je potrebno izvesti uklanjanje razlomljenih i labavih dijelova i preko pukotine izvesti prezidavanje. Nakon prezidavanja u zoni zahvata u širini od minimalno 50cm sa svake strane izvodi se ojačanje sa FRCM sustavom na način da se cijela ploha zahvata žbuka s reparaturnim bescementnim mortom u koji se ugrađuje mrežica od staklenih vlakana.
